Assunto: Esclarecimentos quanto às ações de limpeza de corpo hídrico no bairro Jardim Itapemirim

RELATÓRIO FOTOGRÁFICO

Parecer Técnico

4. Registro Fotográfico.

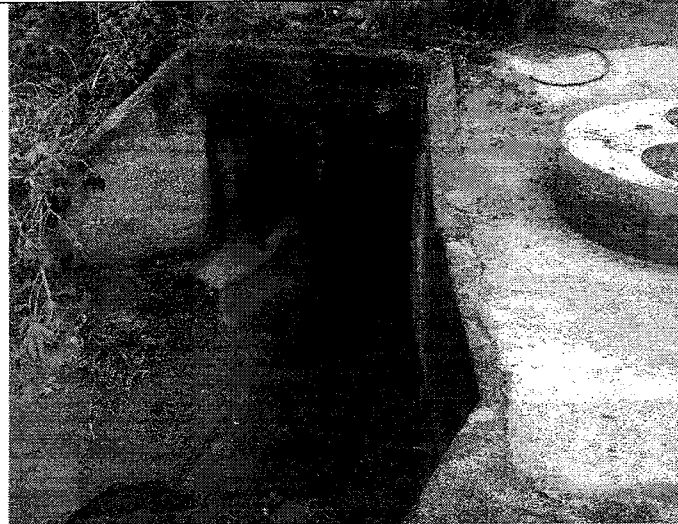
Ao longo do percurso vistoriado também foram observadas obras de arte corrente (Registro Fotográfico 4.1, 4.13, 4.21 e 4.24) e instalações da BRK Ambiental referente à rede de esgoto, tais como encanamentos e postos de visita (Registro Fotográfico 4.3, 4.5, 4.6, 4.18, 4.25, 4.26, 4.27 e 4.28). Destaca-se que algumas obras de arte corrente estão obstruídas por resíduos sólido em geral e galhos/troncos de árvores (Registro Fotográfico 4.21 e 4.24), que pode resultar na obstrução da passagem do fluxo hídrico. Pontos de lançamento de efluentes domésticos oriundos das residências e dos empreendimentos localizados às margens do córrego também foram observados (Registro Fotográfico 4.5, 4.8, 4.9, 4.10, 4.17, 4.18 e 4.28).

4.1 – Ponto 1: Obra de arte corrente com acúmulo de sedimento.

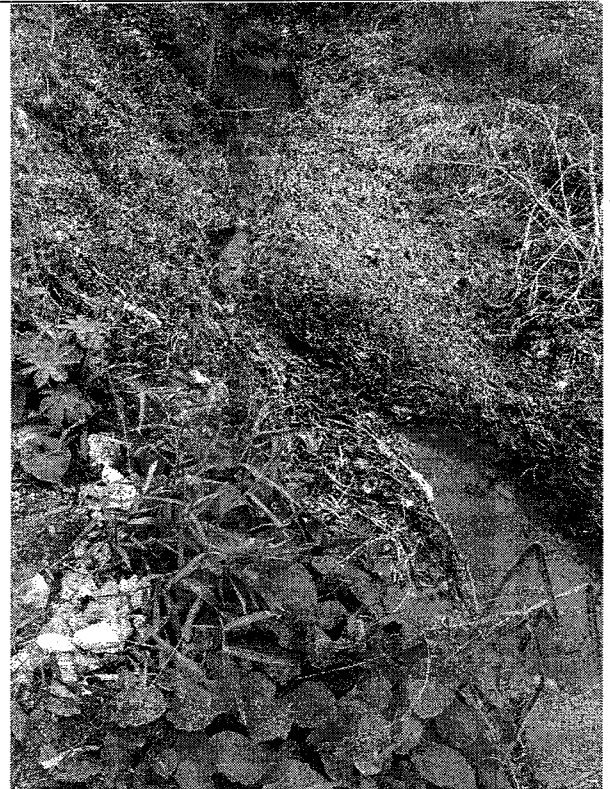
Em geral, os córregos vistoriados apresentam corrente de água de coloração acinzentada e com mau cheiro, caracterizando-os como poluído e degradado. Constatou-se ainda a presença de bancos de sedimentos acumulados no canal de drenagem (Registro Fotográfico 4.2, 4.3, 4.23 e 4.24), resultando na desconfiguração do canal de drenagem e dificultando a

passagem do fluxo hídrico. O acúmulo de sedimento no canal de drenagem favorece ainda o estabelecimento de vegetação invasora e plantas aquáticas, que pode maximizar a obstrução do fluxo hídrico (Registro Fotográfico 4.2, 4.3 e 4.8). Resíduos sólido, especialmente domésticos e oriundos de construção civil, também foram observados ao longo das margens e no canal de drenagem dos córregos vistoriados (Registro Fotográfico 4.2, 4.5, 4.6, 4.9 e 4.23).

4.2 – Ponto 1: Canal de drenagem com acúmulo de sedimento e estabelecimento de vegetação, além de resíduos sólido presentes nas margens.

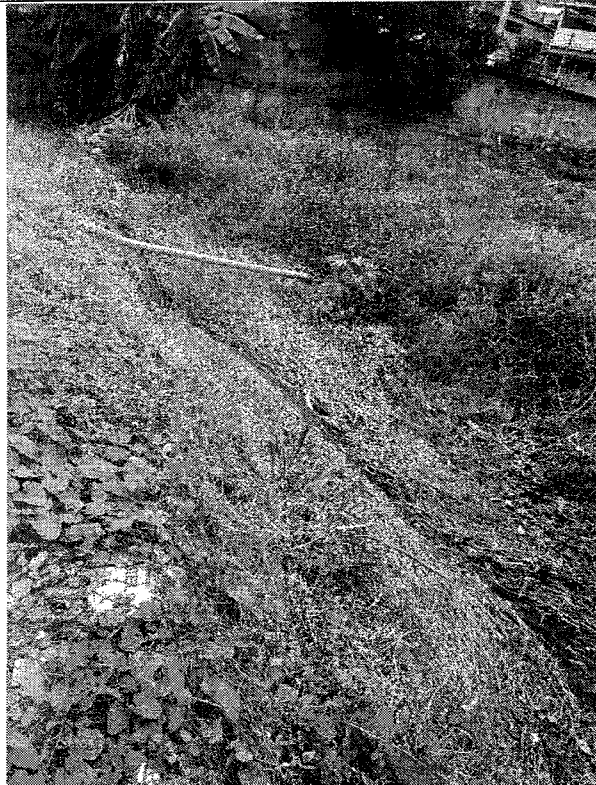
4.3 – Ponto 1: Destaque para encanamento da BRK Ambiental referente ao sistema de coleta de esgoto.

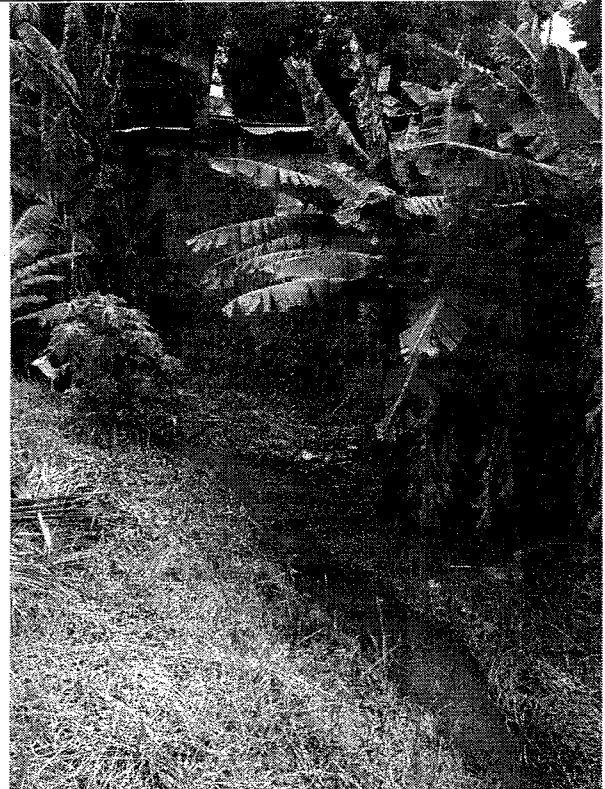
4.4 – Ponto 1: Canal de drenagem com acúmulo de sedimento e estabelecimento de vegetação, além de vegetação arbustiva-arbórea consolidada.

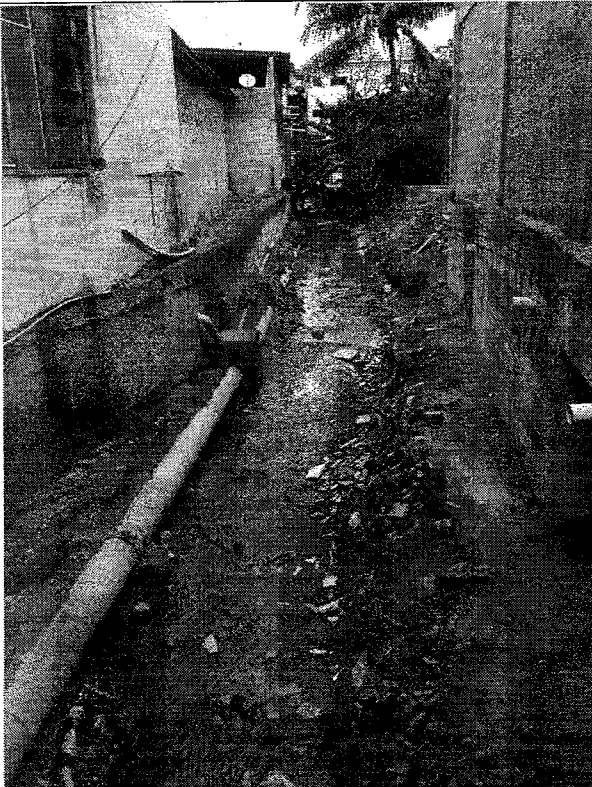
Ressalta-se ainda que o serviço de limpeza foi executado no ponto 2 e parcialmente no ponto 4 (Registro Fotográfico 4.5, 4.7, 4.11 e 4.12), antes mesmo da vistoria e da emissão deste parecer técnico.

4.5 – Ponto 2: Limpeza executada neste ponto. Destaque para residências instaladas nas margens e despejo irregular de efluentes.

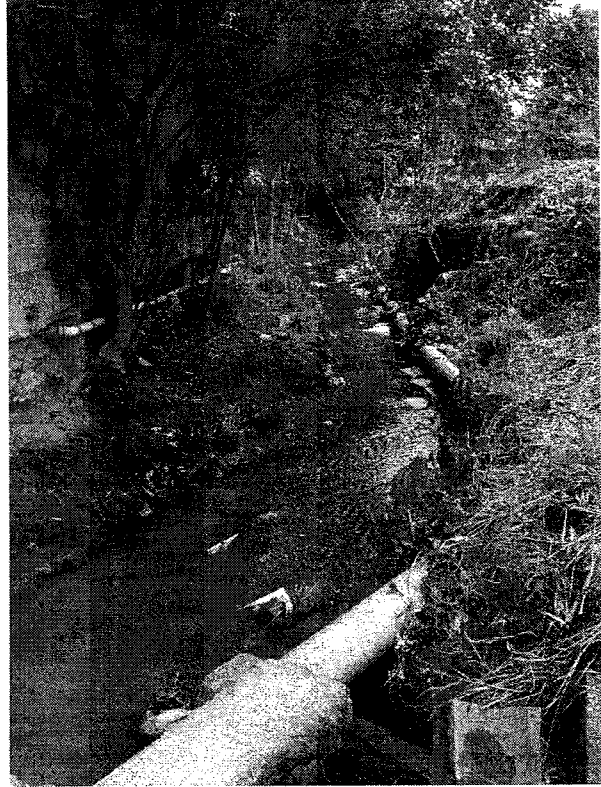
4.6 – Ponto 2: Limpeza executada neste ponto. Destaque para encanamentos do sistema de coleta de efluentes da BRK Ambiental.

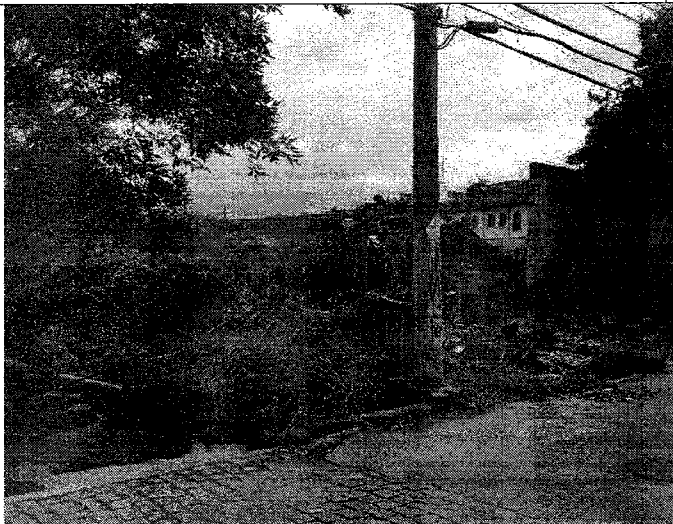
<p>4.7 – Ponto 2: Limpeza executada neste ponto. Destaque para a supressão e queimada realizada no terreno vizinho ao córrego.</p>	<p>4.8 – Ponto 3: Vegetação arbustiva arbórea degradada e consolidada nas margens e no canal de drenagem.</p>

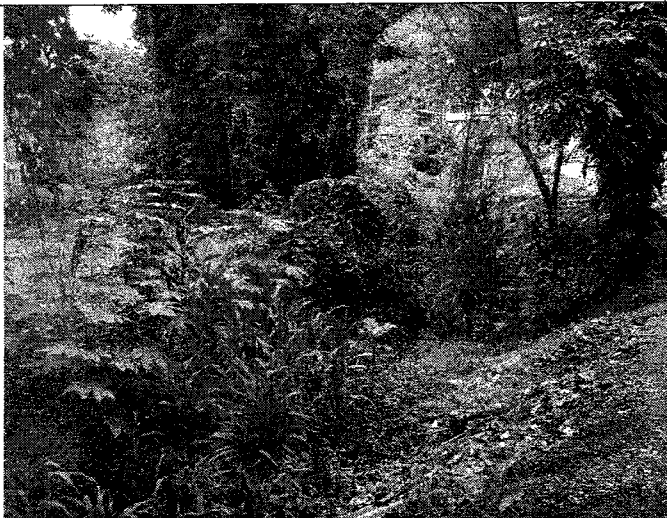
<p>4.9 – Ponto 3: Vegetação arbustiva arbórea degradada e consolidada nas margens e no canal de drenagem.</p>	<p>4.10 – Ponto 3: Vegetação arbustiva arbórea degradada e consolidada nas margens e no canal de drenagem.</p>

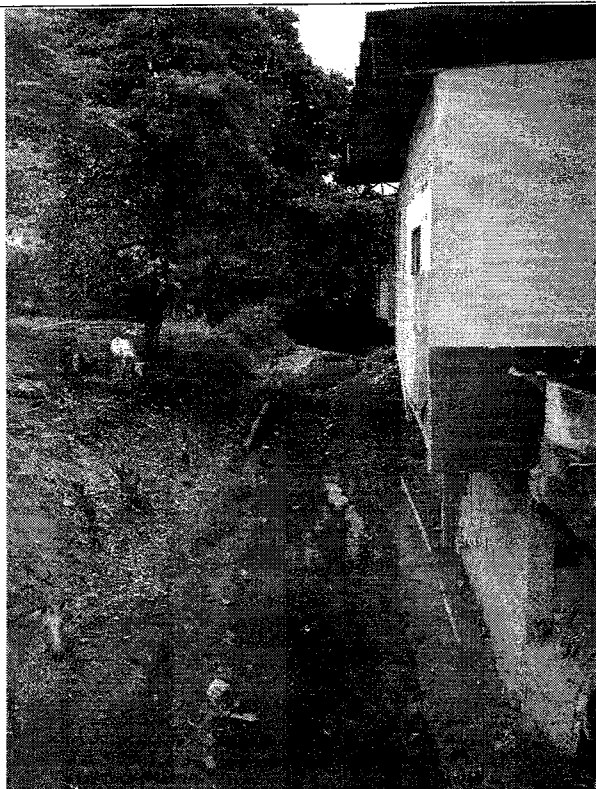
A faixa marginal limite da área de preservação permanente, conforme Código Florestal Brasileiro, é caracterizada por vegetação ciliar degradada e antropizada, muitas vezes ausente, onde constam instaladas residências e empreendimentos comerciais. Destaca-se que a presença de uma vegetação ciliar degradada e consolidada são observadas em alguns pontos vistoriados, e a mesma não deve ser retirada, uma vez que auxiliam na contenção das margens e amenizam o processo de erosão (destaque para os pontos 3, 6 e 11). Foi constatado ainda que no ponto 4 foram suprimidos diversos indivíduos arbóreos localizados nas margens do córrego, além de registros que confirmam a utilização de fogo para a “limpeza” da área (Registro Fotográfico 4.11 e 4.12).

4.11 – Ponto 4: Limpeza executada neste ponto. Destaque para a supressão e queimada realizada no terreno vizinho ao córrego.

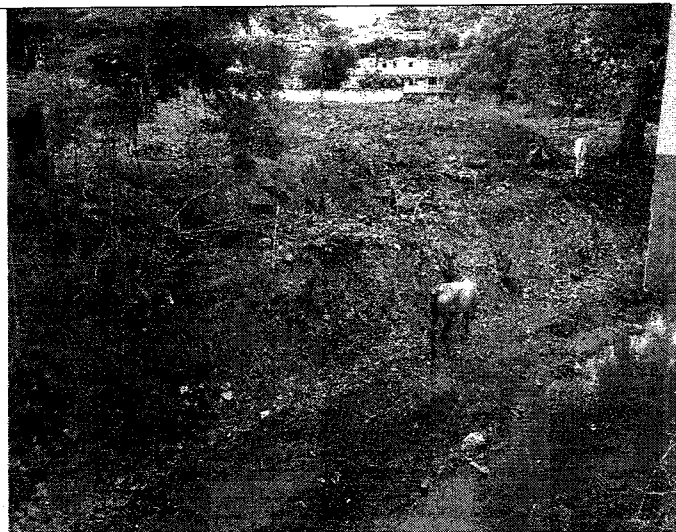
4.12 – Ponto 4: Limpeza executada neste ponto. Destaque para a supressão e queimada realizada no terreno vizinho ao córrego.

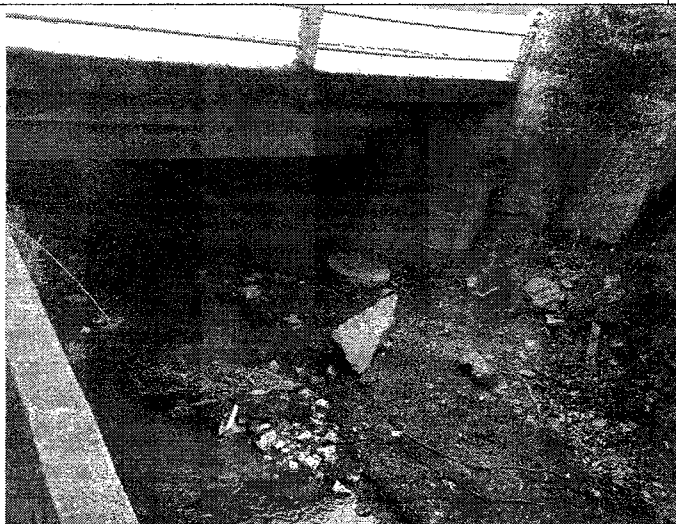
<p>4.13 – Ponto 4: Destaque para o acúmulo de sedimento e resíduos sólido na obra de arte corrente.</p>	<p>4.14 – Ponto 4: Visão geral da localização do corpo hídrico, com destaque para residências.</p>

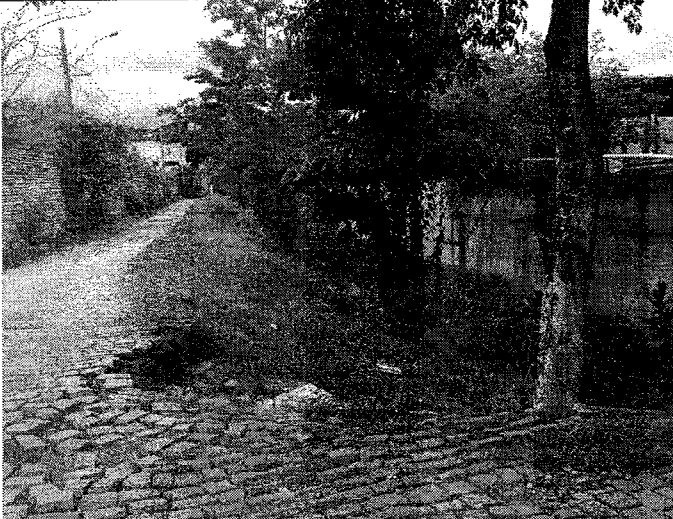
<p>4.15 – Ponto 5: Vegetação arbustiva arbórea degradada e consolidada nas margens e no canal de drenagem.</p>	<p>4.16 – Ponto 5: Presença de pastagem nas margens do córrego.</p>

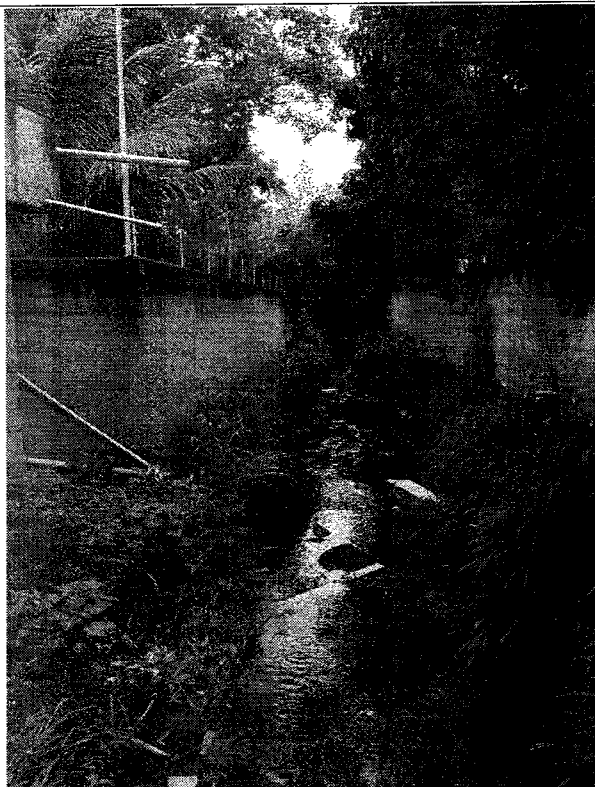
4.17 – Ponto 6: destaque para residências instaladas nas margens e despejo irregular de efluentes.

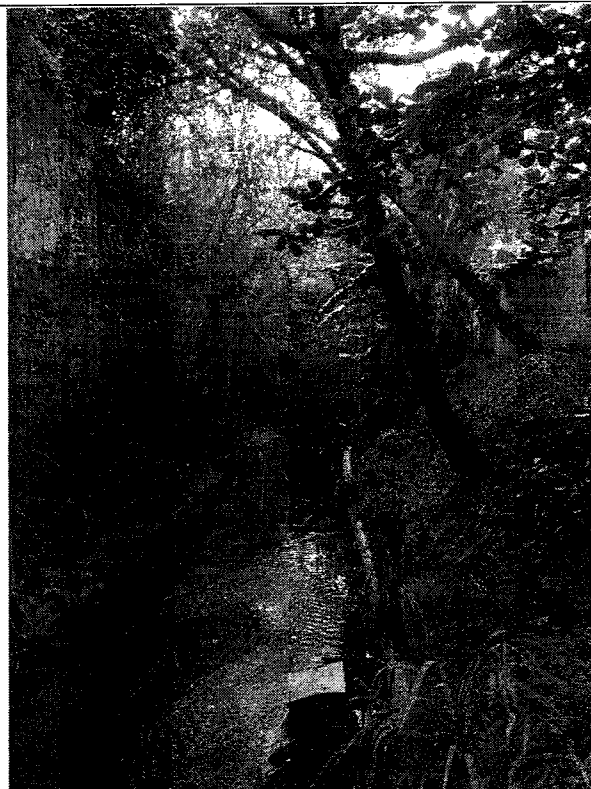
4.18 – Ponto 6: Vegetação arbustiva arbórea degradada e consolidada nas margens e no canal de drenagem; encanamento do sistema de coleta de esgoto da BRK Ambiental.

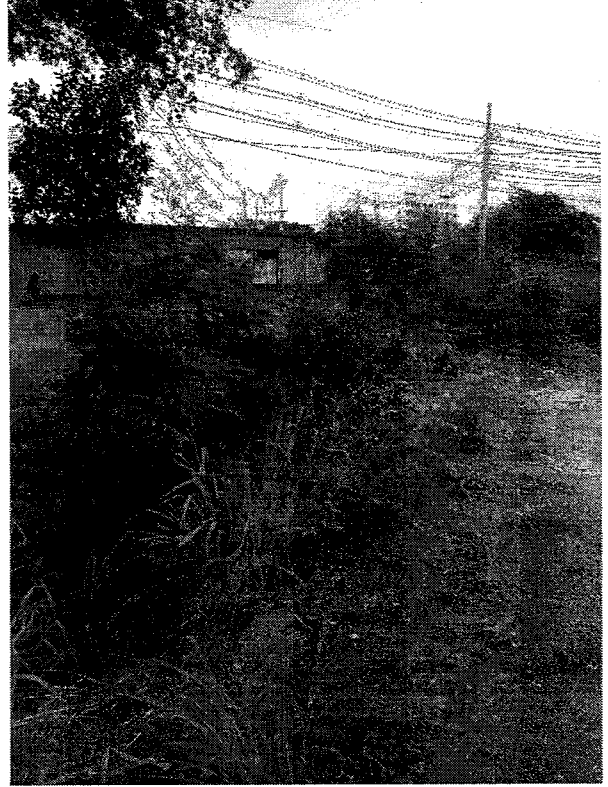
4.20 – Ponto 7: Vegetação arbustiva arbórea degradada e consolidada nas margens e no canal de drenagem.

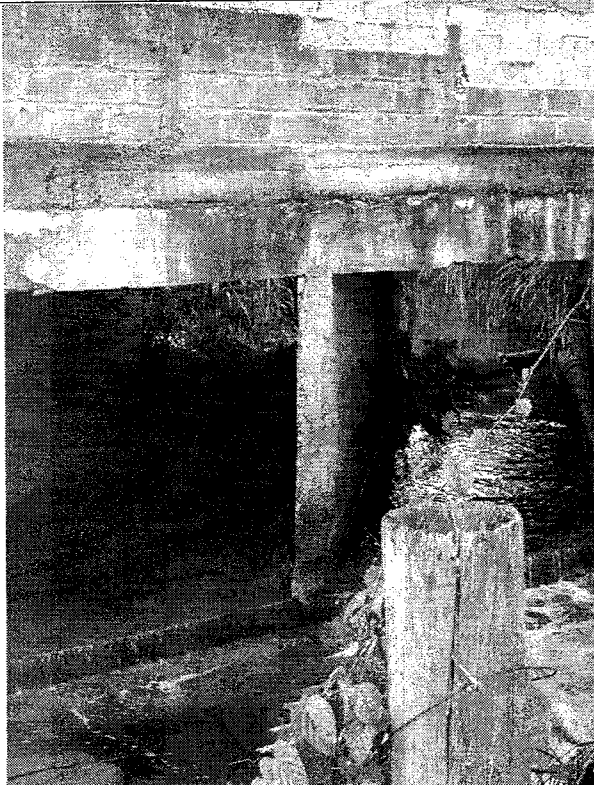
4.21 – Ponto 7: Destaque para o acúmulo de sedimento e resíduos sólido na obra de arte corrente.

Considerando a vistoria e os relatos que constam neste parecer, recomenda-se a limpeza dos corpos hídricos, bem como de suas margens, com o propósito de desobstruir o canal de drenagem e possibilitar a passagem do fluxo hídrico sem impedimentos. Recomenda-se a retirada de sedimentos, resíduos sólido e vegetação invasora manualmente, pois a utilização de maquinário pode impactar ainda mais a condição dos corpos hídricos. Recomenda-se ainda que todo resíduo sólido coletado na calha, dentro das obras de arte corrente, nas margens e no entorno do corpo hídrico sejam destinados de maneira adequada. A limpeza das margens, a desobstrução do canal de drenagem e das obras de arte corrente são imprescindíveis para permitir a passagem do fluxo hídrico, principalmente durante o período chuvoso. Neste contexto, destaca-se que a limpeza e desobstrução das obras de arte corrente são de caráter emergencial, especialmente aquelas localizadas nos pontos 7 e 8 (Registro Fotográfico 4.21 e 4.24).

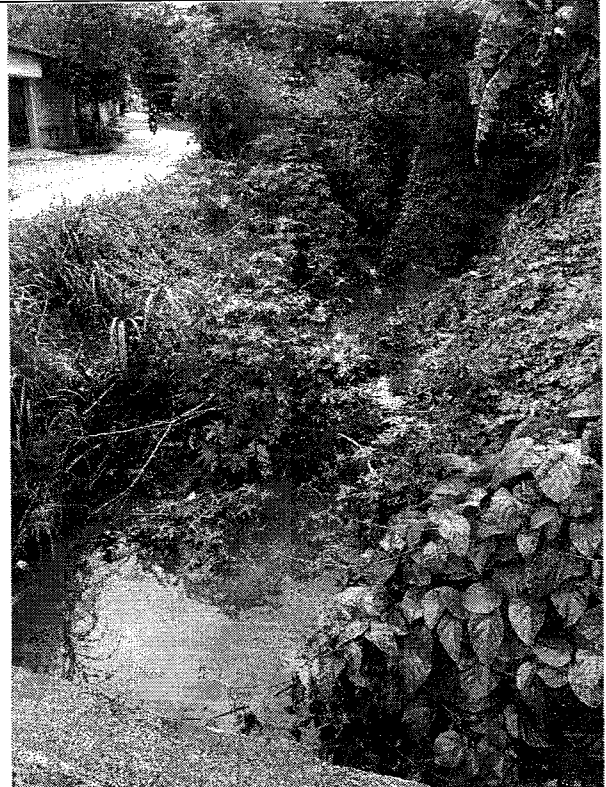
4.22 – Ponto 8: Vegetação arbustiva arbórea degradada e consolidada nas margens e no canal de drenagem.

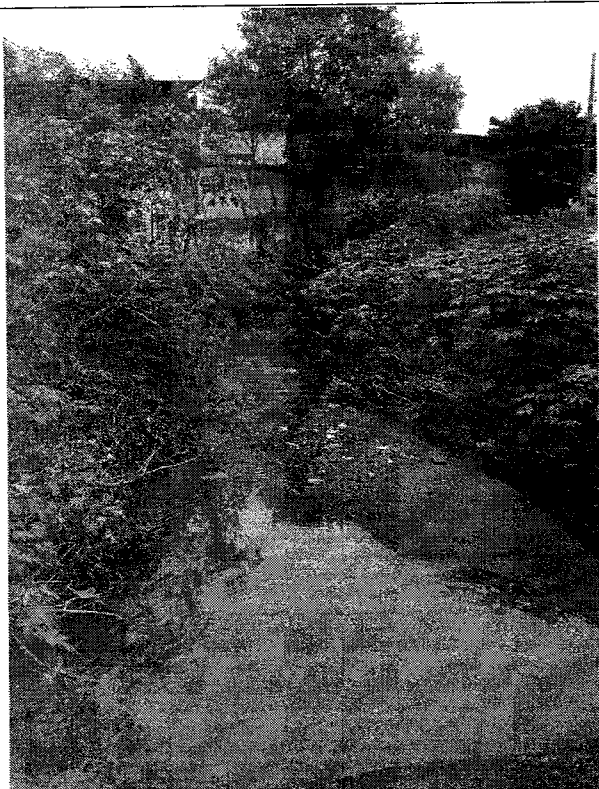
4.23 – Ponto 8: Destaque para o acúmulo de sedimentos e resíduos sólido.

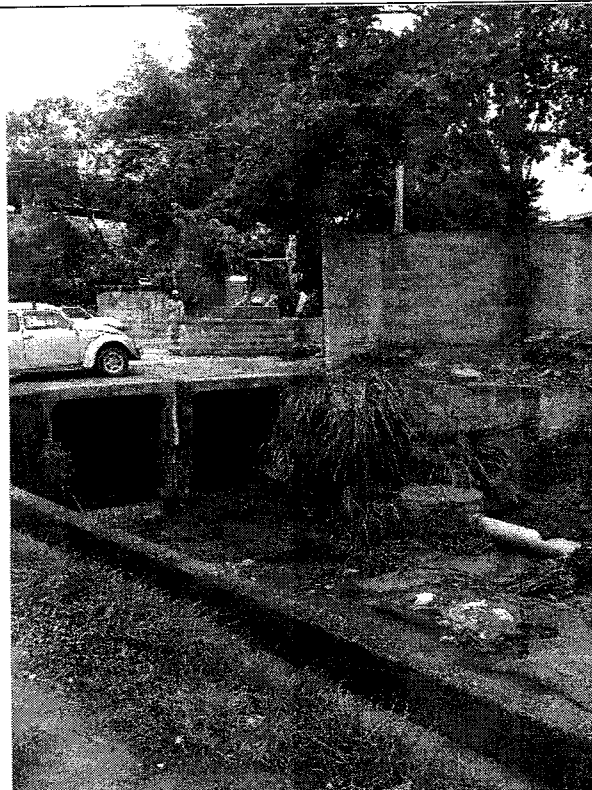
4.24 – Ponto 8: Destaque para o acúmulo de sedimentos e resíduos sólido.

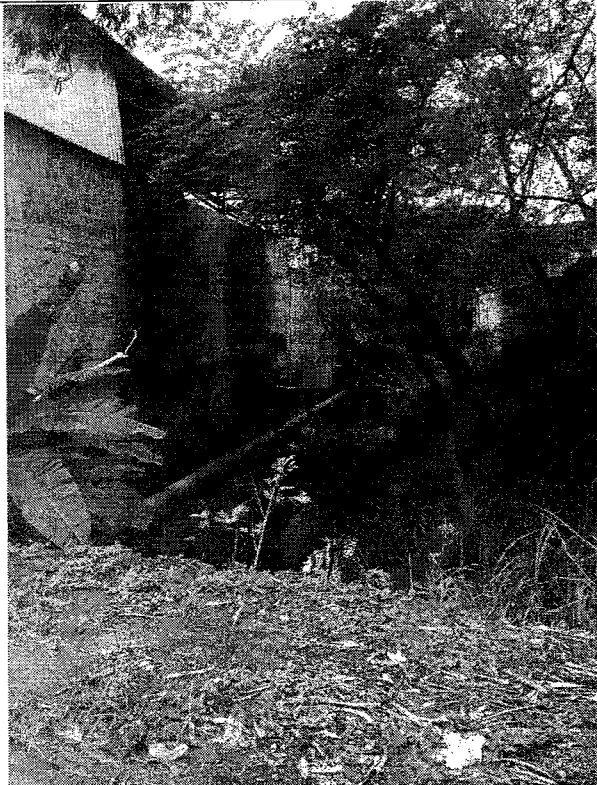
4.25 – Ponto 9: Vegetação arbustiva arbórea degradada e consolidada nas margens e no canal de drenagem; encanamento do sistema de coleta de esgoto da BRK Ambiental.

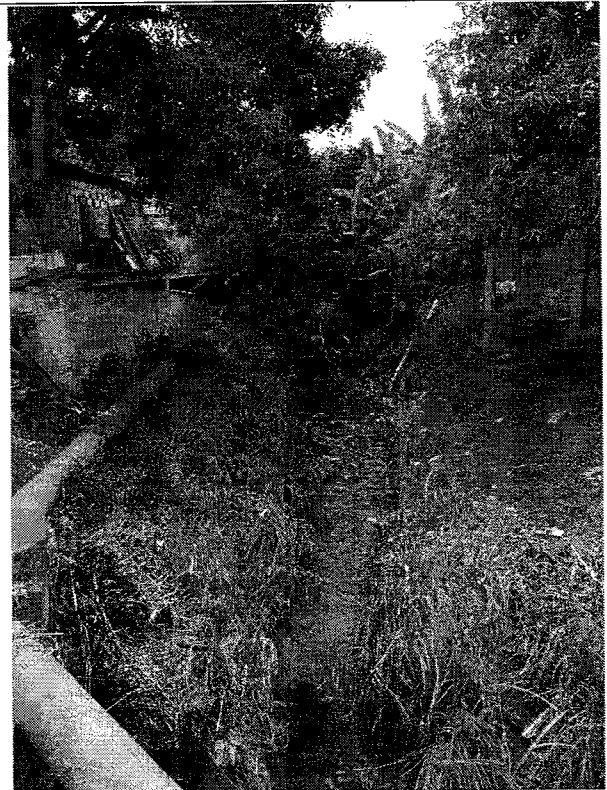
4.26 – Ponto 10: Vegetação arbustiva arbórea degradada e consolidada nas margens e no canal de drenagem; encanamento do sistema de coleta de esgoto da BRK Ambiental.

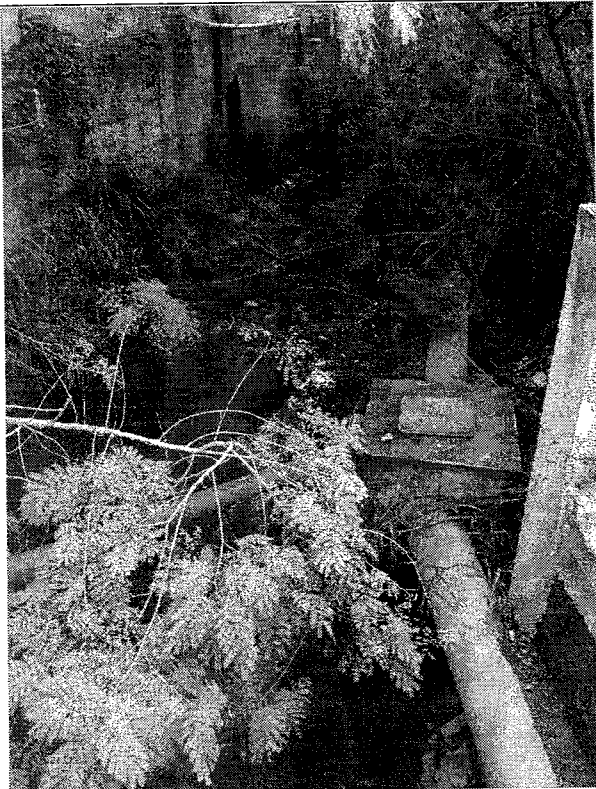
4.27 – Ponto 10: encanamento do sistema de coleta de esgoto da BRK Ambiental.

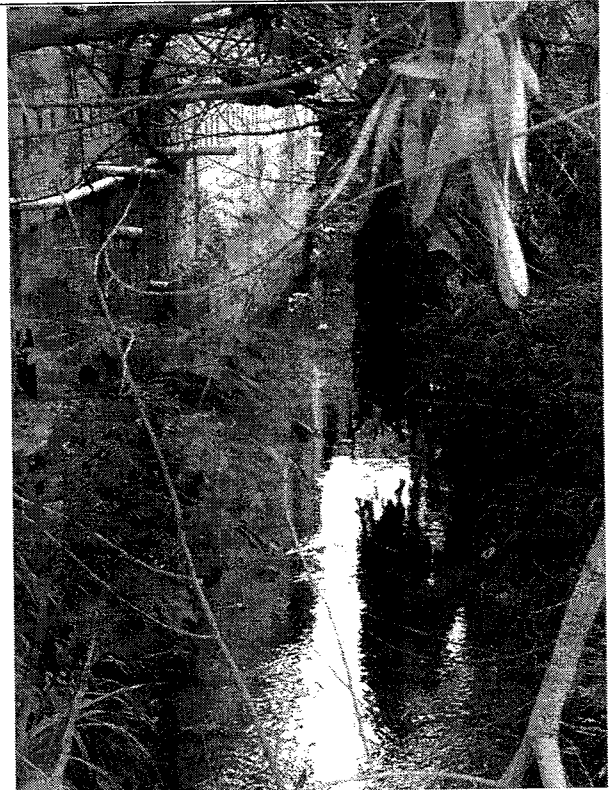
4.28 – Ponto 10: Vegetação arbustiva arbórea degradada e consolidada nas margens e no canal de drenagem.

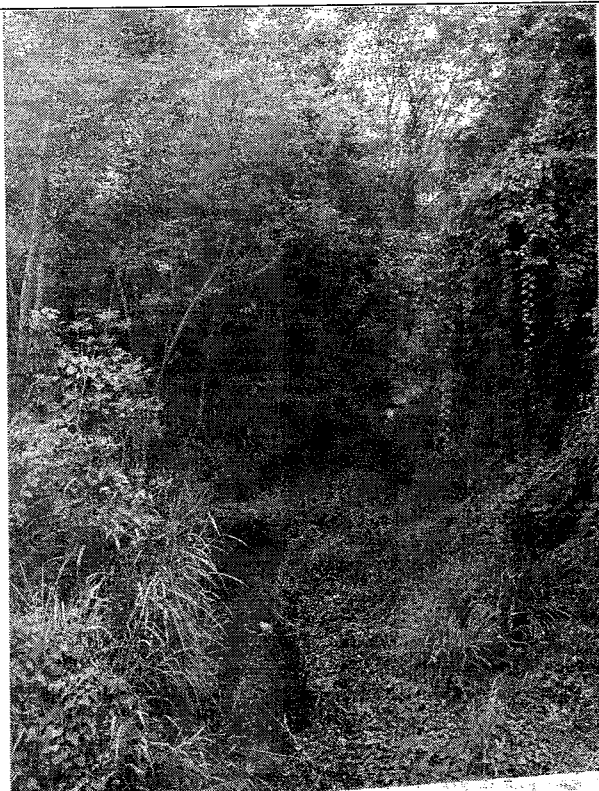
4.29 – Ponto 11: Vegetação arbustiva arbórea degradada e consolidada nas margens e no canal de drenagem; encanamento do sistema de coleta de esgoto da BRK Ambiental.

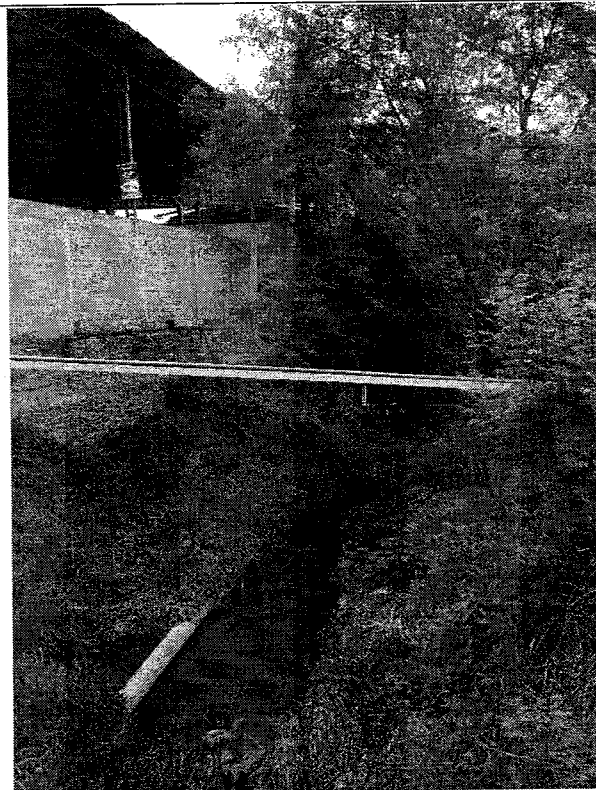
4.30 – Ponto 11: Vegetação arbustiva arbórea degradada e consolidada nas margens e no canal de drenagem; encanamento do sistema de coleta de esgoto da BRK Ambiental.
