**REQUERIMENTO DE INFORMAÇÃO DA  
CÂMARA**

## LIMPEZA DE CÓRREGO ATUALIZAÇÃO DE PARECER TÉCNICO

**ANEXO I**  
**PARECER TÉCNICO EMITIDO EM 13 DE AGOSTO DE 2021**

**Razão social/nome:** Cronograma Ordinário de Limpeza de Córrego/GRN/Córrego Itaóca - Zona Urbana de Itaóca (processo de N.º 2021.008.219/2021).

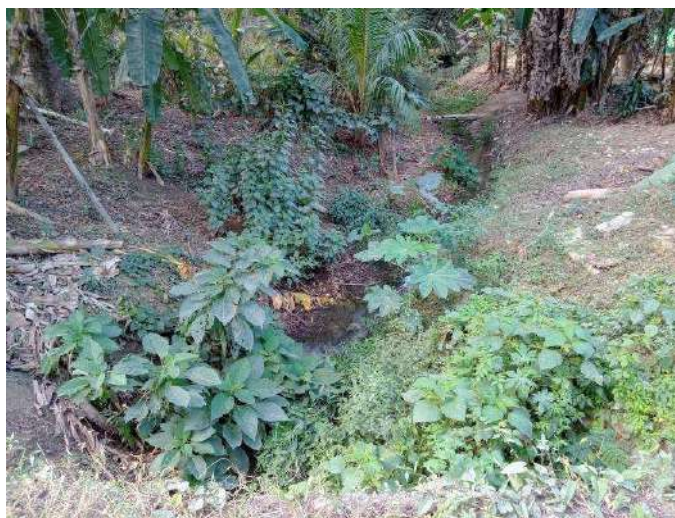
**Ponto 01 (P 01):** Figuras 2, 3, 4 e 5.

**Figura 2.** À montante, é caracterizado pelo acúmulo de vegetação herbácea, tais como mamona e demais ervas aquáticas.

- 1) A retirada do solo decantado e, ou vegetação aderida/sobrenadante, além de resíduos sólidos nas áreas referidas para limpeza, desobstruindo assim o fluxo de água e, ou melhorando o ambiente aquático por conseguinte;

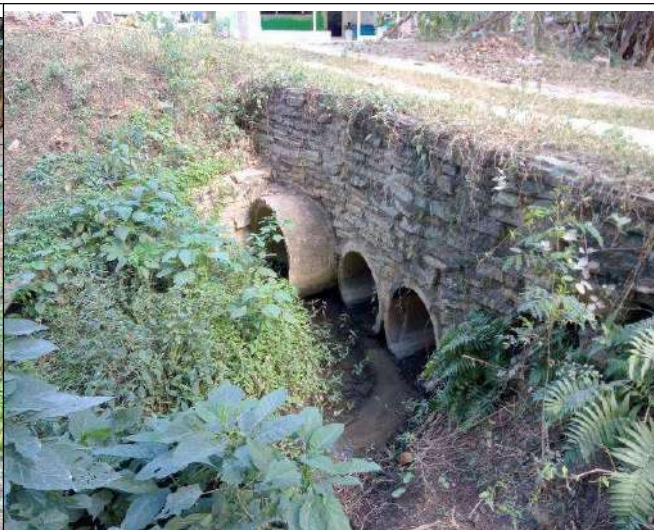
**Figura 3.** Perpendicular ao curso d'água, é caracterizado pela maior parte por vegetação aquática aderida a sedimento depositado na entrada de manilhamento.

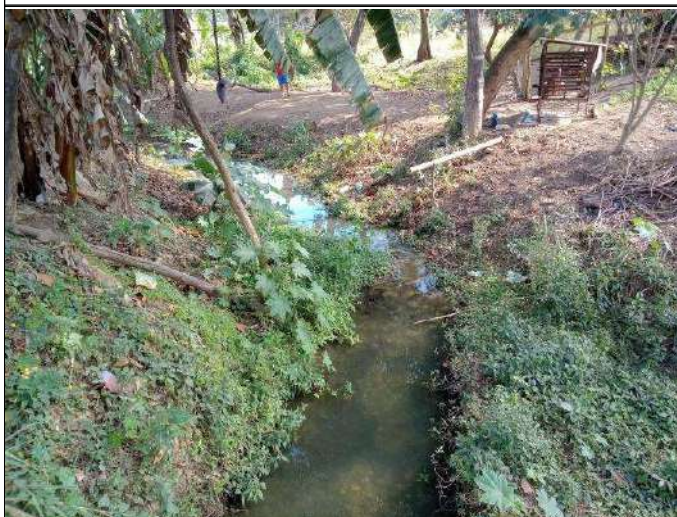
**Figura 4.** À jusante, é caracterizado pelo despejo de dejetos suíno, árvores esparsas, resíduos sólidos e sedimento depositado.

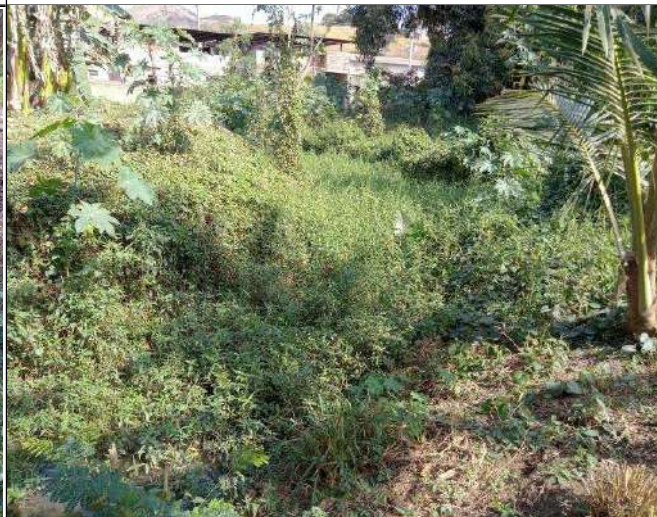
**Figura 5.** À jusante, é caracterizado pelo acúmulo de vegetação aquática, tais como capins braquiária do brejo, pangola e, demais ervas adaptadas a local úmido.

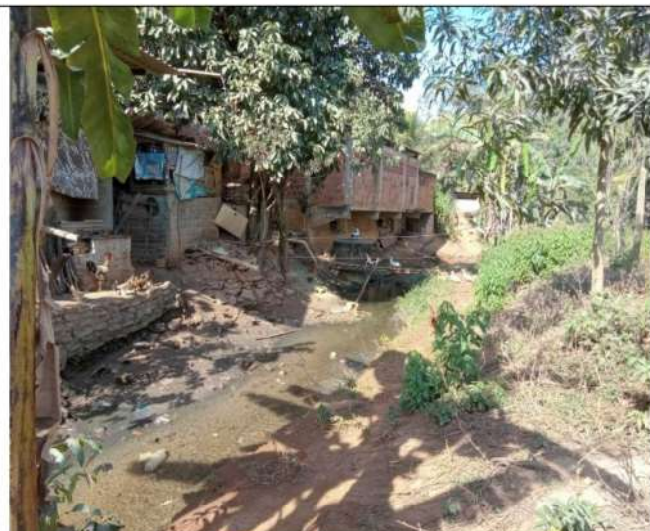
**Ponto 03 (P 03):** Figuras 10, 11, 12 e 13.

**Figura 10.** À montante, leito passando entre residências: muitos animais e seus dejetos (odor forte) e sedimento acumulado.

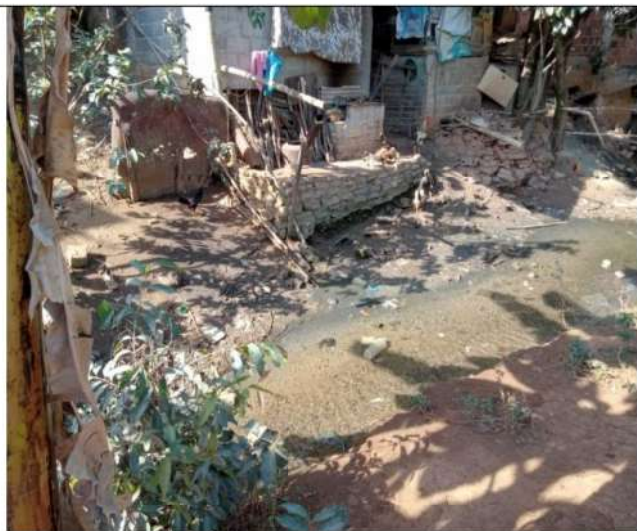
**Figura 11.** Também à montante, outro ângulo de visão da Figura 10: resíduos sólidos e tubulações de esgotamento diretos ao leito, bem como construções.

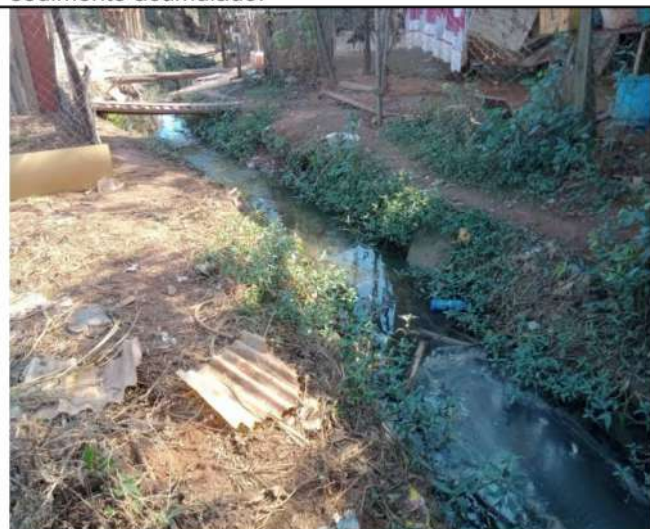
**Figura 12.** À jusante, água acinzentada com fluxo lento, diversos materiais sólidos dentro e sobre o leito e presença de plantas aquáticas.

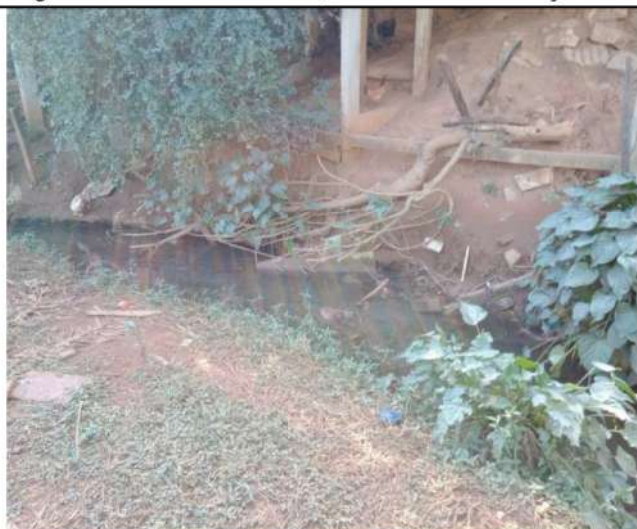
**Figura 13.** Outro ângulo da Figura 12: troncos de árvores descartados, objetos pessoais e, plantas fixadas em sedimento sob água acinzentada

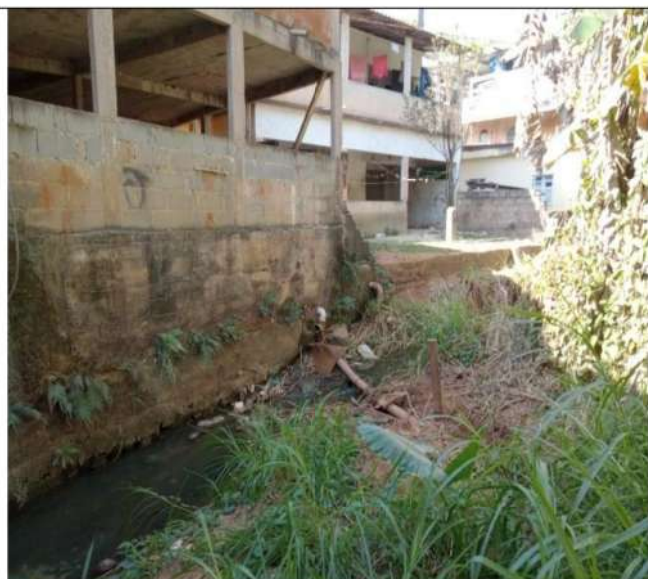
**Ponto 04 (P 04):** Figuras 14, 15, 16 e 17.

**Figura 14.** À montante, leito passando entre residências: muito sedimento e muita vegetação forrageira acumulada e, além de tubulação de esgotamento aberta.

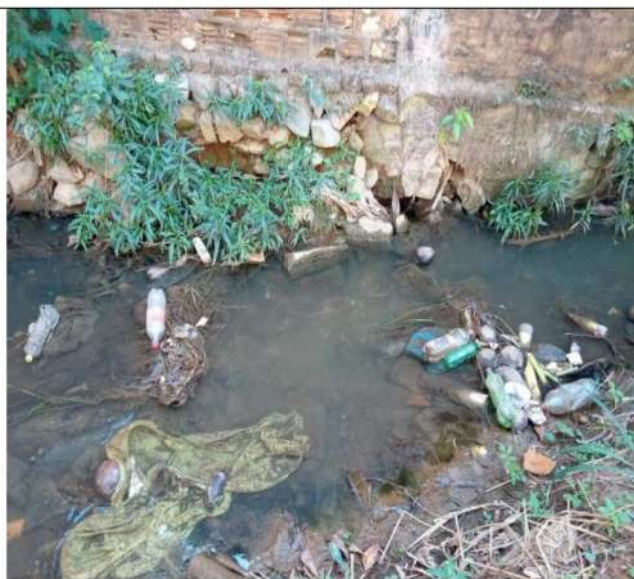
**Figura 15.** Perpendicular ao curso de água acinzentada: resíduos sólidos diversos dentro do leito, bem como detritos de construção.

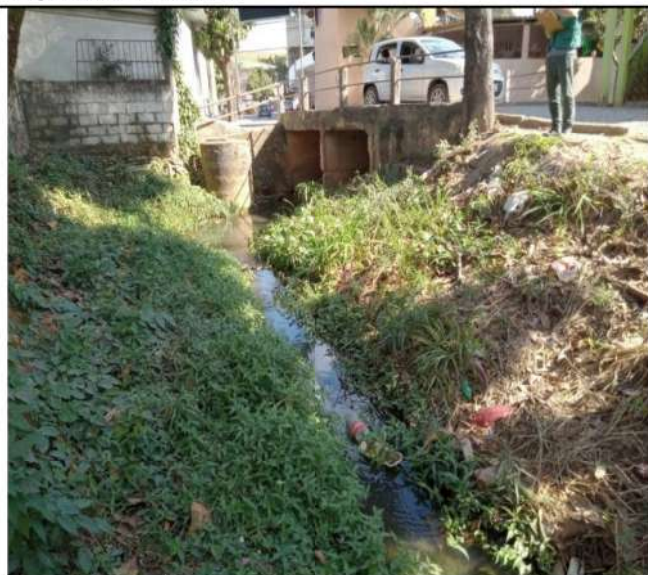
**Figura 16.** À jusante, água acinzentada com fluxo lento, diversos materiais sólidos dentro e à margem do leito e presença de plantas aquáticas.

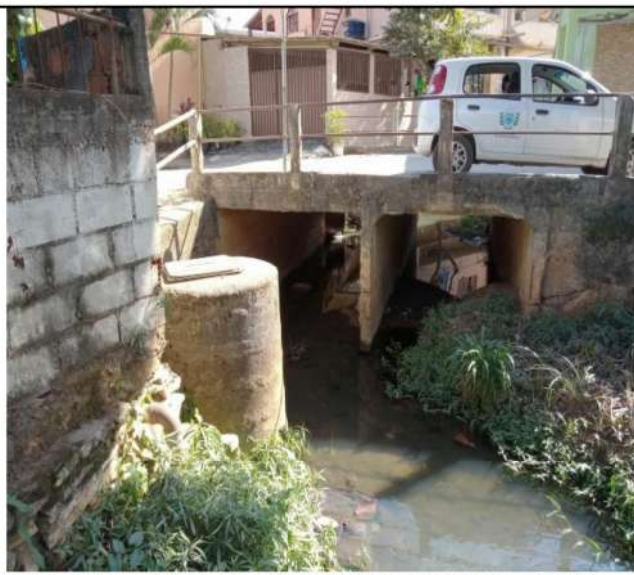
**Figura 17.** Outro ângulo da figura 16, mais próximo a ponte: água acinzentada e com odor e, vegetação nas extremidades do leito, além de sedimento sob o a galeria de drenagem.

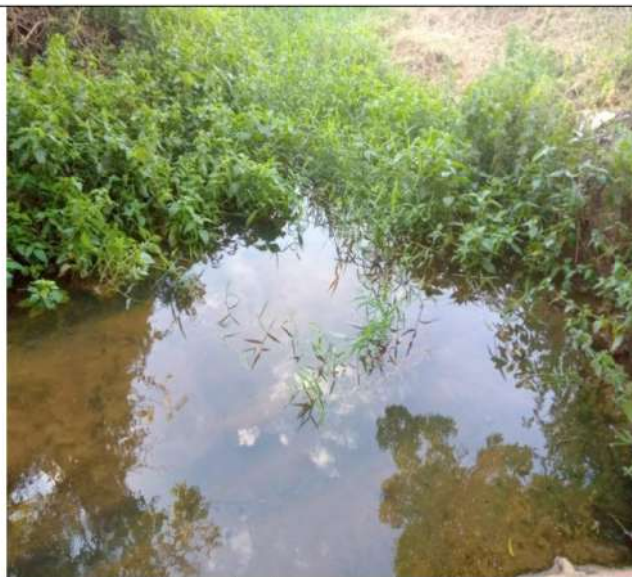
**Ponto 07 (P 07):** Figuras 26, 27, 28 e 29.

**Figura 27.** À montante, em cota altimétrica menor: água com certa transparência indicando um ambiente menor eutrofizado, além de rochas ao fundo e pangola.

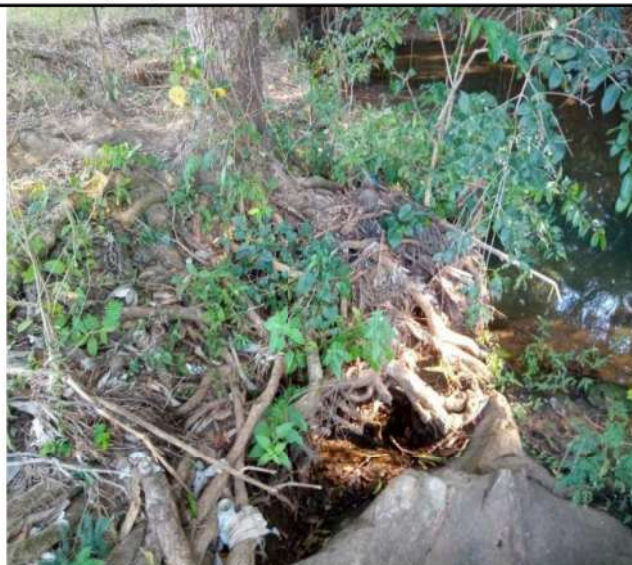
**Figura 29.** À jusante, entre raízes de uma árvore, verificamos vários materiais sólidos descartados presos.

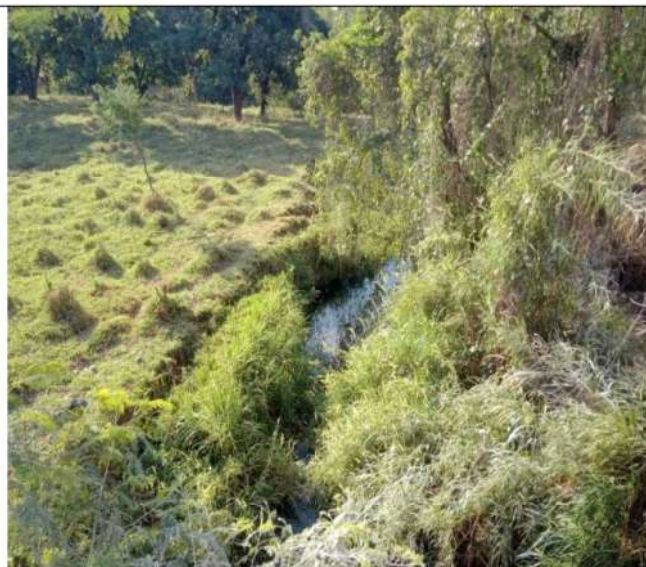
**Ponto 09 (P 09):** Figuras 34, 35, 36 e 37.

**Figura 34.** À montante, é caracterizado por forragens presas a sedimento depositado no leito (água lenta), além de pequena vegetação ciliar. Nas margens em solo de sequeiro, braquiária como pastagem.

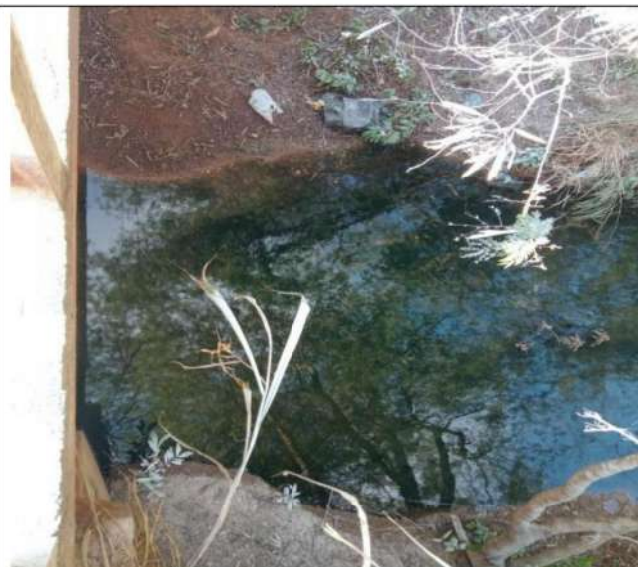
**Figura 35.** Perpendicular e à montante, em cota altimétrica menor: sedimentos diversos acumulados na entrada da galeria/ponte, além de água com coloração acinzentada/esverdeada com odor alterado.

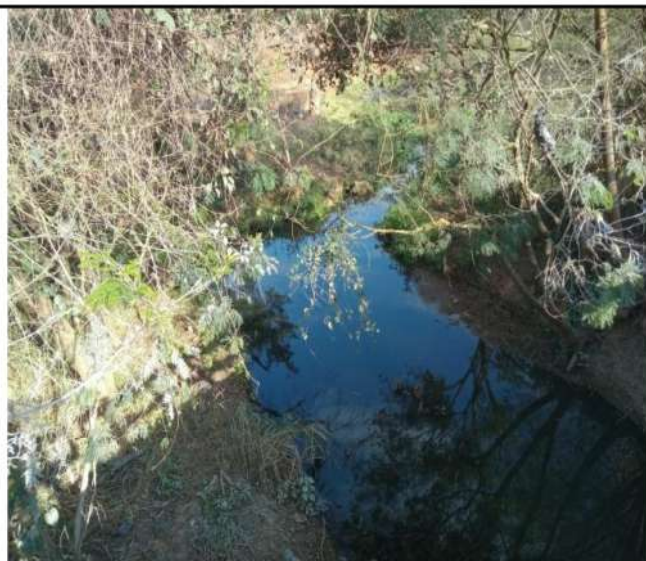
**Figura 36.** À jusante, é caracterizado por forragens presas a sedimento depositado no leito (água lenta), além de pequena vegetação ciliar. Nas margens em solo de sequeiro, braquiária como pastagem.

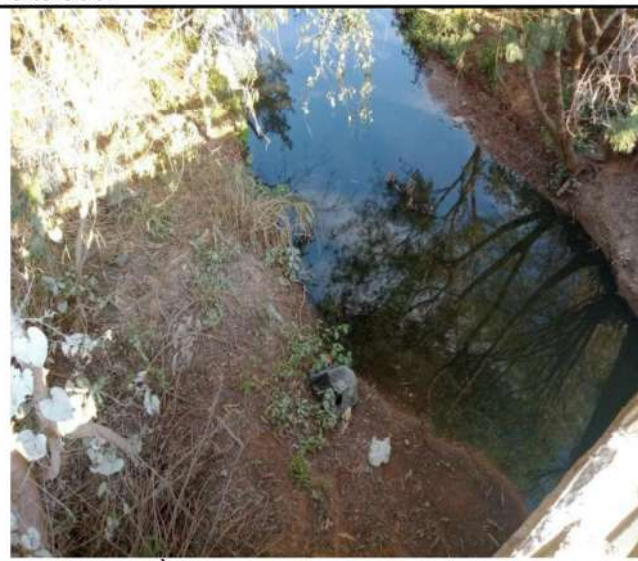
**Figura 37.** À jusante, detalhes da figura 36, sob a ponte.

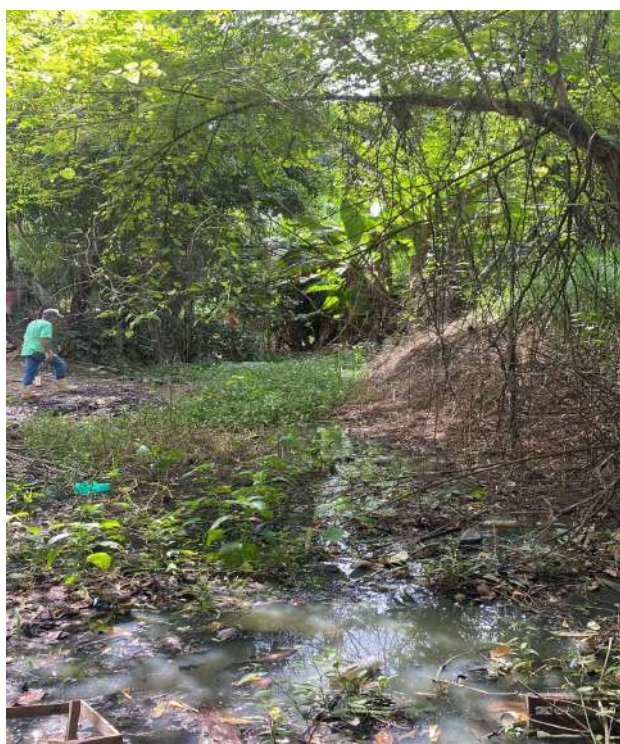
**Ponto/Trecho:** Figuras 2, 3, 4 e 5.

**Figura 2.** Visão a jusante, é caracterizado pelo acúmulo de resíduos sólidos diversos: orgânicos e inorgânicos.

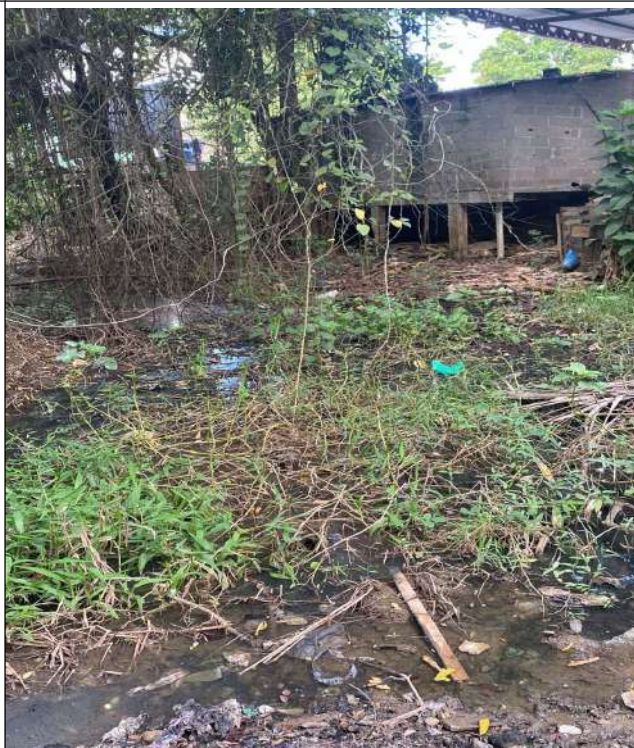
**Figura 3.** Visão a montante, é caracterizado pelo acúmulo de resíduos sólidos diversos acumulados: orgânicos e inorgânicos.

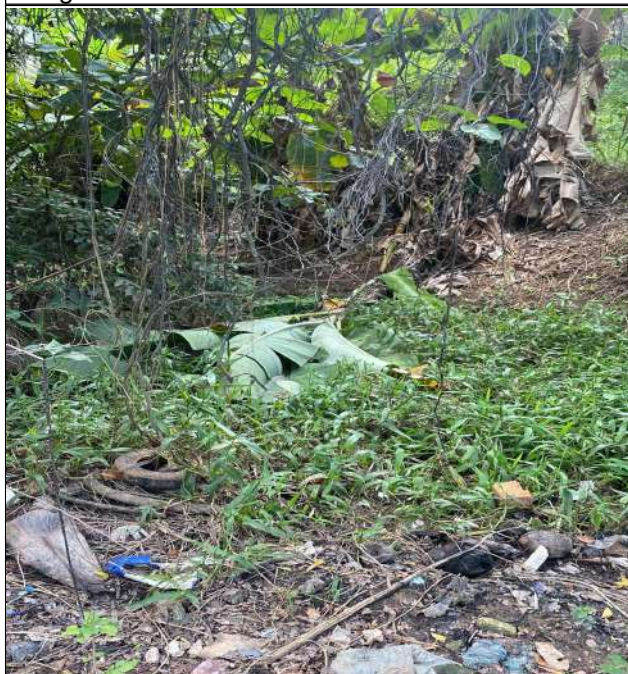
**Figura 4.** Outro ponto de visão a montante, é caracterizado pelo acúmulo de resíduos sólidos diversos: orgânicos e inorgânicos.

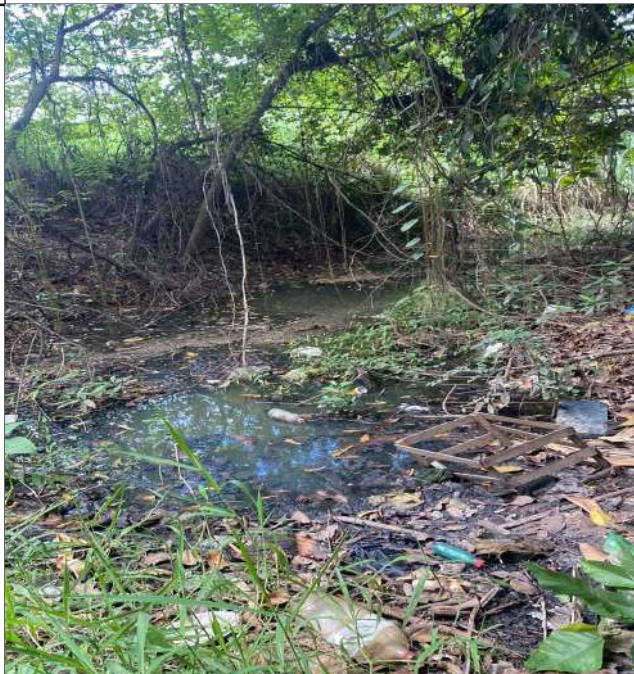
**Figura 5.** Visão a jusante, é caracterizado pelo acúmulo de resíduos sólidos diversos: orgânicos e inorgânicos.
