LIMPEZA DE CÓRREGO ATUALIZAÇÃO DE PARECER TÉCNICO

Parecer Técnico

Razão social/nome: Cronograma Ordinário de Limpeza de Córrego/GRN/Córrego Itaóca - Zona Urbana de Itaóca (processo de N.º 2021.008.219/2021).

Parecer Técnico Complementar

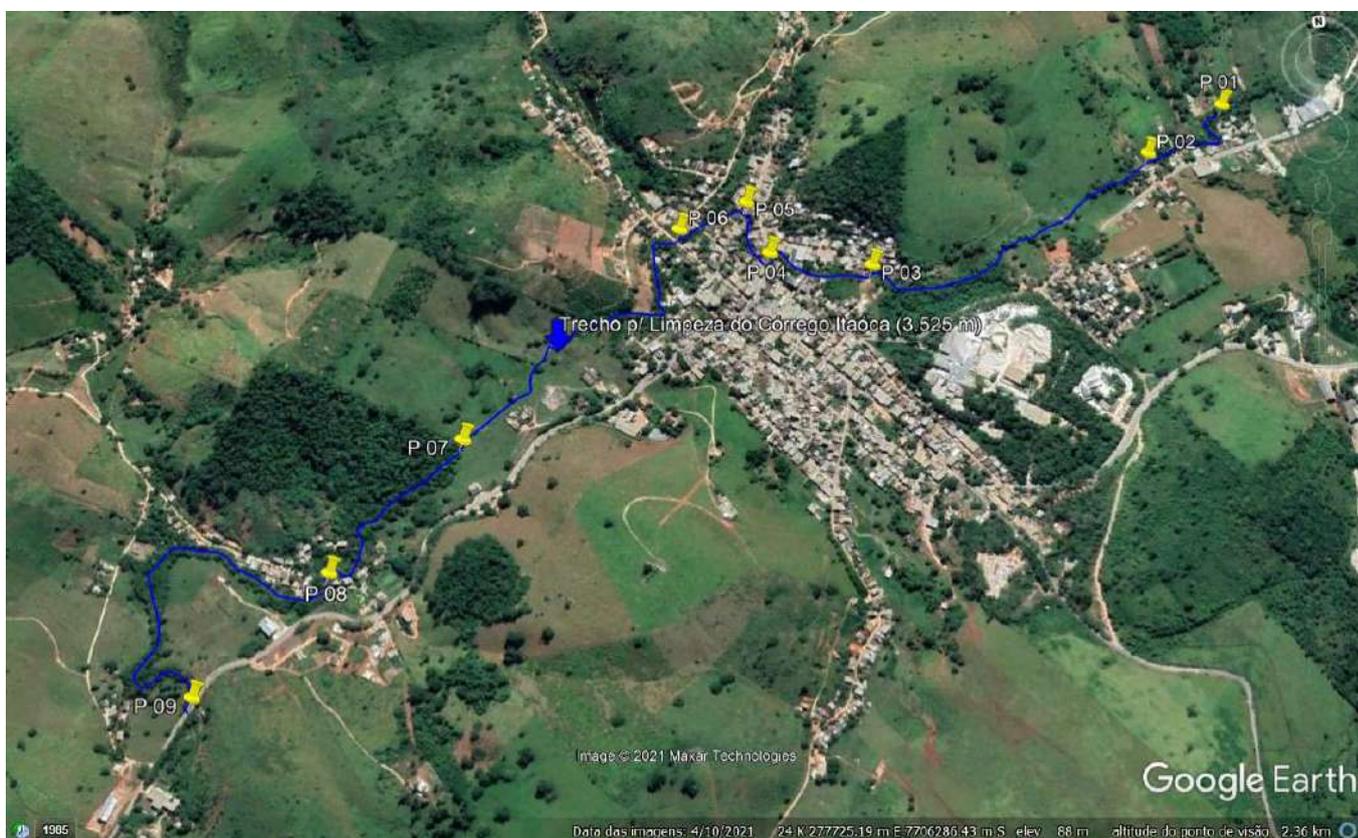
Conforme pode ser observado na Figura 1 e constatado na vistoria *in loco*, o corpo d'água passa por ambiente de várzea com áreas planas, perfazendo ambiente urbanizado em sua maioria, estando tal com problemas de poluição da água por meio de: lançamento de esgoto doméstico, dejetos animais, acumulação de sedimentos (solo), resíduos sólidos diversos (lixo), vegetação forrageira (de maneira geral, capim braquiária do brejo (*Brachiaria radicans*) e pangola (*Digitaria* spp.) e nativa (ervas

Figura 1. Trecho vistoriado de limpeza do Córrego Itaóca, compreendendo, de montante à jusante. No

distrito de Itaóca, Pontos 01 ao 09 (P 01 ao P 09), medindo 3.525 metros de distância (*Google Earth Pro*, 2021), seguindo o curso do leito conforme *QGIS 3.16.8*"*Hidrografia_Cachoeiro_IEMA_Cor_11_2019*".

Considerando a vistoria e detalhes apresentados neste parecer, **recomenda-se a limpeza do corpo hídrico nestes Trecho, medindo 3.525 metros (Google Earth Pro, 2021), seguindo o percurso aproximado via QGIS 3.16.8, tendo como base legal a Instrução Normativa 07, de 30 de agosto de 2016, em seu artigo 4º**, por meio da retirada de sedimentos, vegetação e resíduos diversos presentes no leito, atendendo o cronograma ordinário de limpeza de córregos/GRN/córrego Itaóca - zona urbana de Itaóca (processo de N.º 2021.008.219/2021). Ademais, sugerimos:

3) A limpeza deve ser feita somente no curso hídrico, cujo limite está estabelecido na figuras 1 e pontuadas na tabelas 1, não podendo ser feito o aprofundamento de cota além de 1,0 (um) metro;

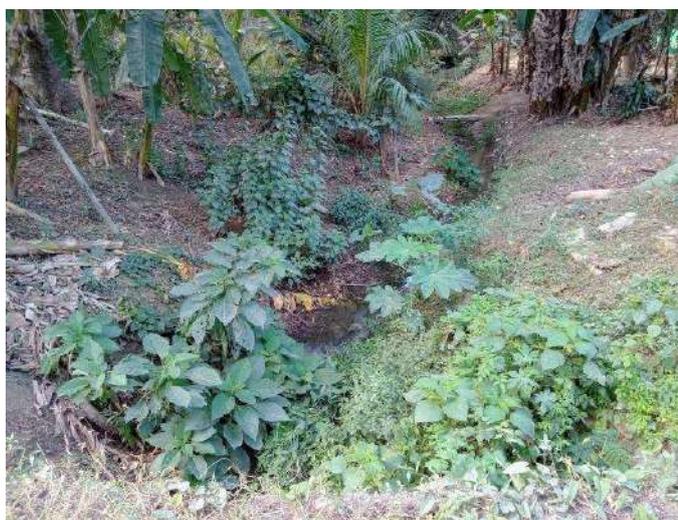
Ponto 01 (P 01): Figuras 2, 3, 4 e 5.

Figura 2. À montante, é caracterizado pelo acúmulo de vegetação herbácea, tais como mamona e demais ervas aquáticas.

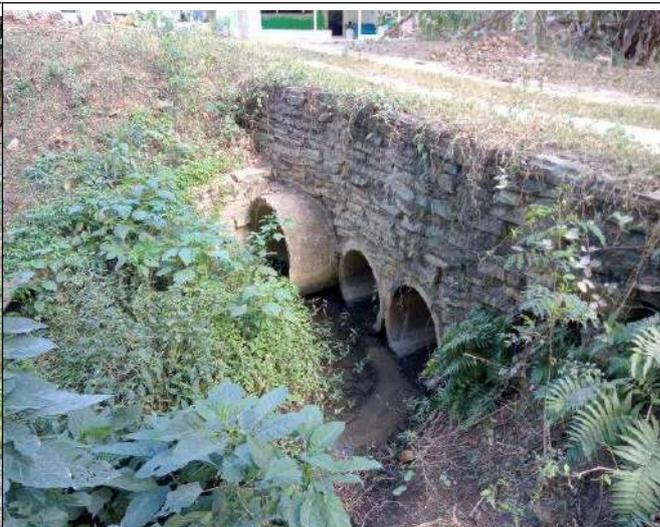
Figura 3. Perpendicular ao curso d'água, é caracterizado pela maior parte por vegetação aquática aderida a sedimento depositado na entrada de manilhamento.

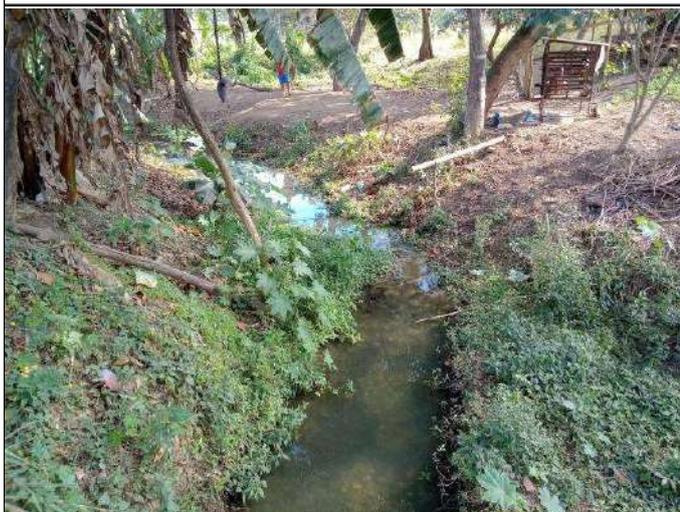
Figura 4. À jusante, é caracterizado pelo despejo de dejetos suíno, árvores esparsas, resíduos sólidos e sedimento depositado.

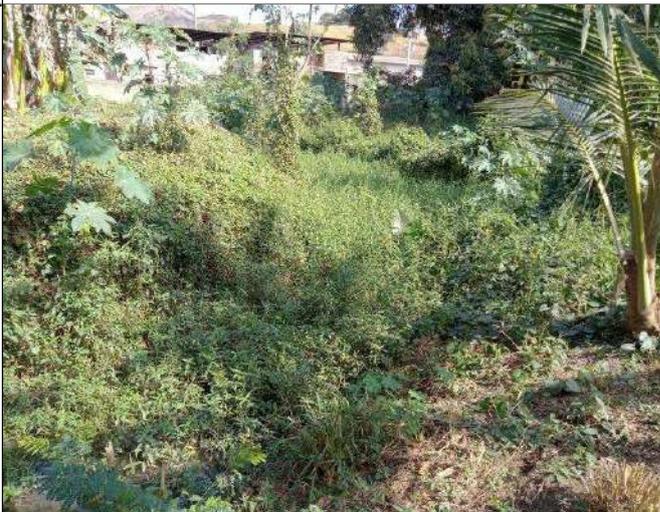
Figura 5. À jusante, é caracterizado pelo acúmulo de vegetação aquática, tais como capins braquiária do brejo, pangola e, demais ervas adaptadas a local úmido.

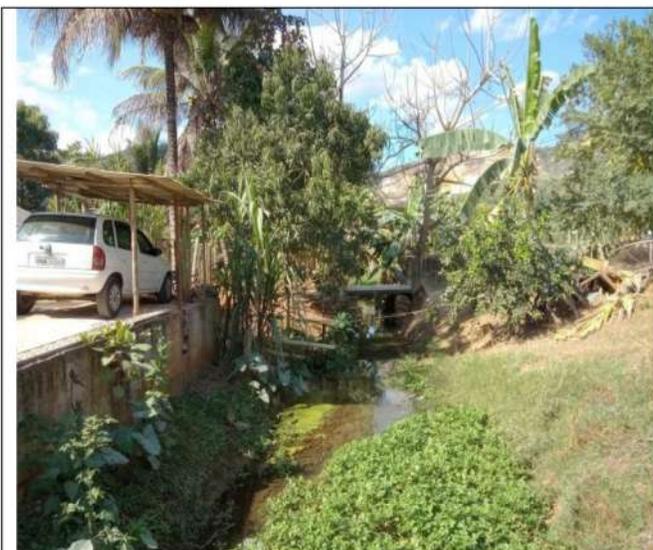
Ponto 02 (P 02): Figuras 6, 7, 8 e 9.

Figura 6. À montante, é caracterizado pelo acúmulo de plantas aquáticas (agrião) no leito e nas laterais algumas culturas agrícolas (cana-de-açúcar e bananeira).

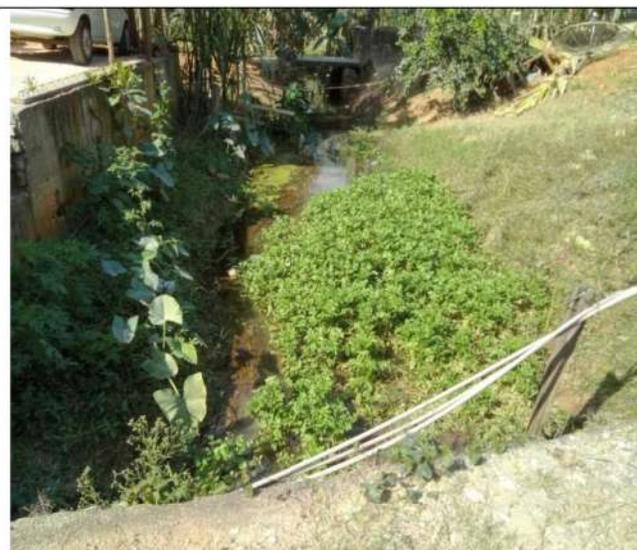
Figura 7. À montante, por outro ponto de vista da figura 6, próximo ao canal de drenagem.

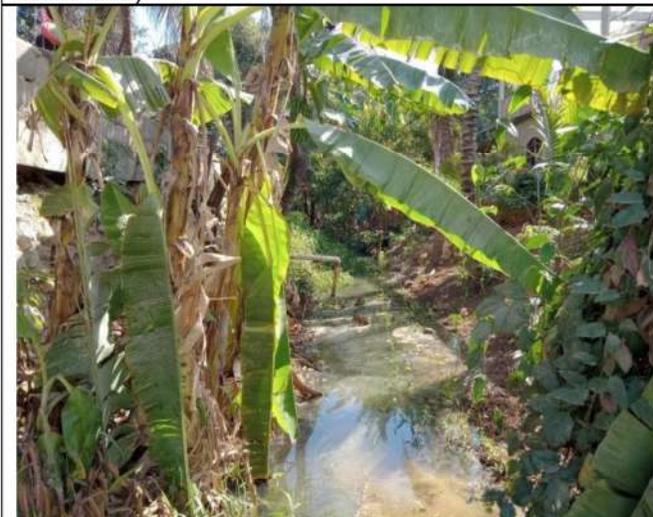
Figura 8. À jusante, água acinzentada com fluxo lento, sedimento acumulado e culturas agrícolas nas laterais do leito.

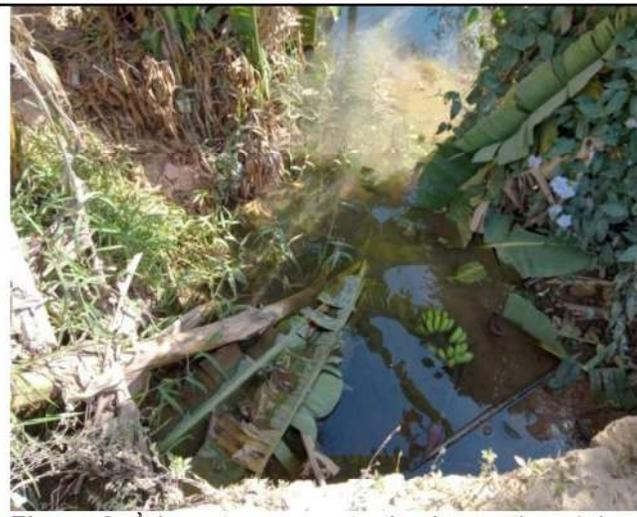
Figura 9. À jusante, por ponto de vista mais próximo do canal de drenagem: bananeira submersa no curso d'água.

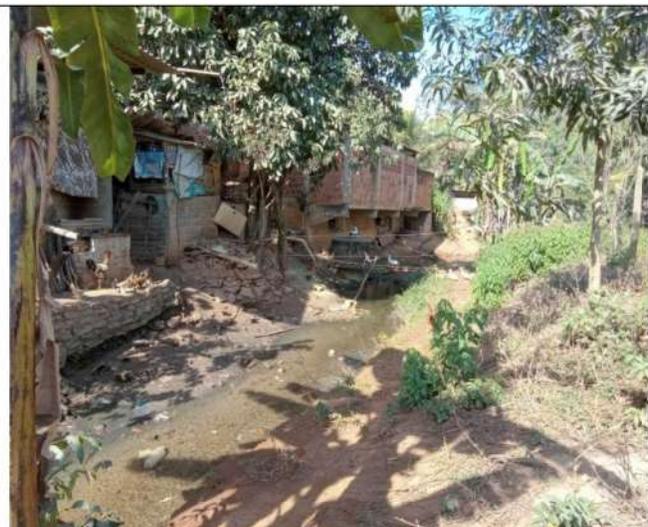
Ponto 03 (P 03): Figuras 10, 11, 12 e 13.

Figura 10. À montante, leito passando entre residências: muitos animais e seus dejetos (odor forte) e sedimento acumulado.

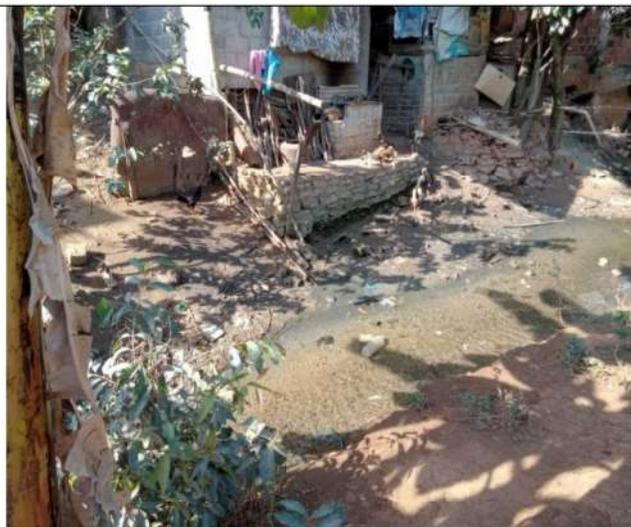
Figura 11. Também à montante, outro ângulo de visão da Figura 10: resíduos sólidos e tubulações de esgotamento diretos ao leito, bem como construções.

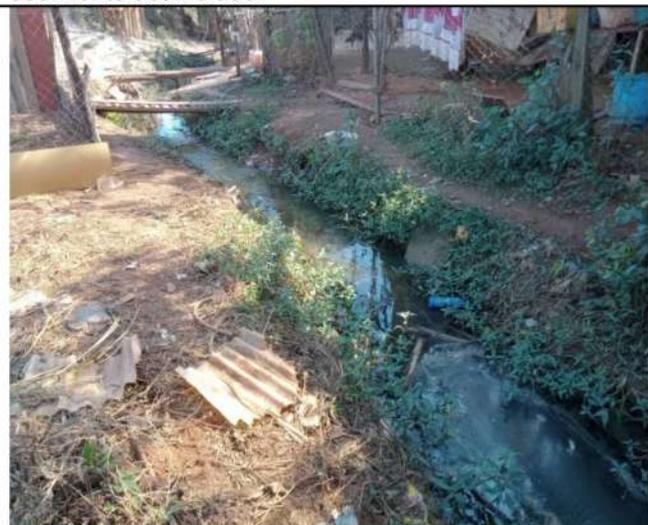
Figura 12. À jusante, água acinzentada com fluxo lento, diversos materiais sólidos dentro e sobre o leito e presença de plantas aquáticas.

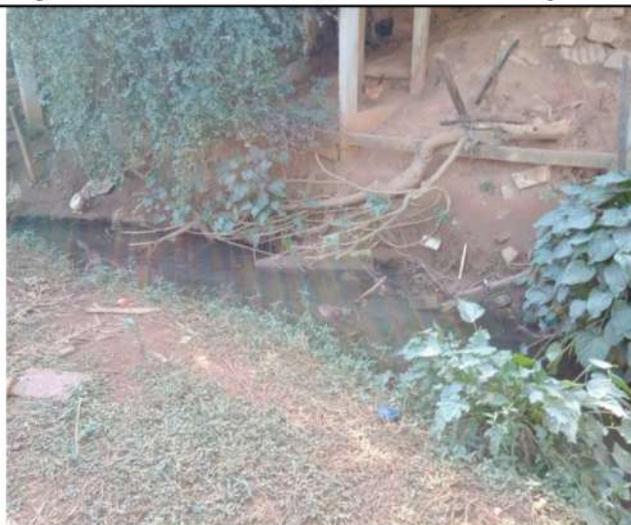
Figura 13. Outro ângulo da Figura 12: troncos de árvores descartados, objetos pessoais e plantas fixadas em sedimento sob água acinzentada

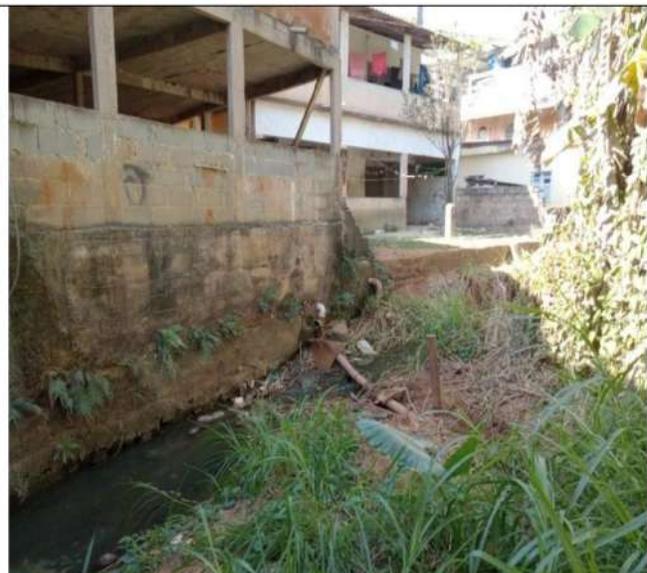
Ponto 04 (P 04): Figuras 14, 15, 16 e 17.

Figura 14. À montante, leito passando entre residências: muito sedimento e muita vegetação forrageira acumulada e, além de tubulação de esgotamento aberta.

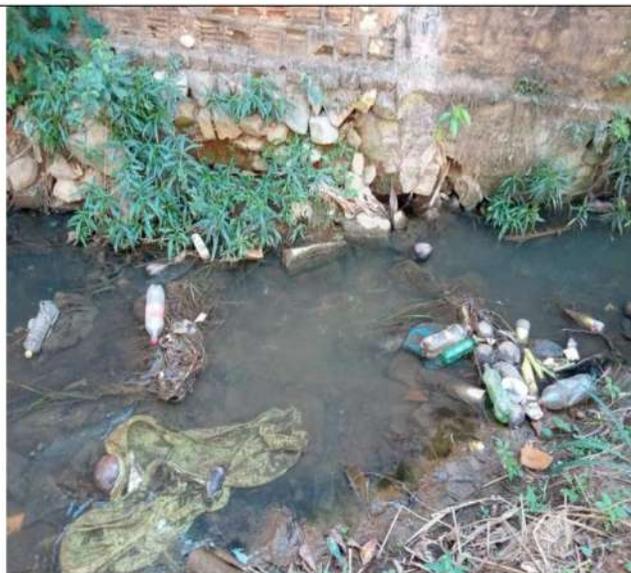
Figura 15. Perpendicular ao curso de água acinentada: resíduos sólidos diversos dentro do leito, bem como detritos de construção.

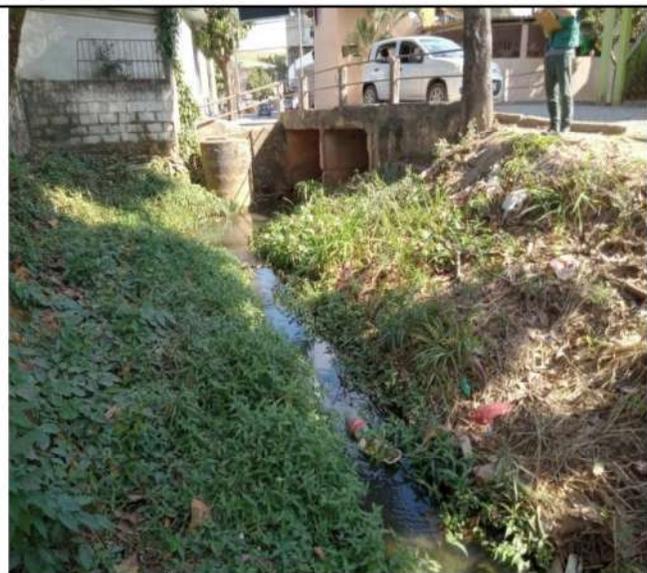
Figura 16. À jusante, água acinentada com fluxo lento, diversos materiais sólidos dentro e à margem do leito e presença de plantas aquáticas.

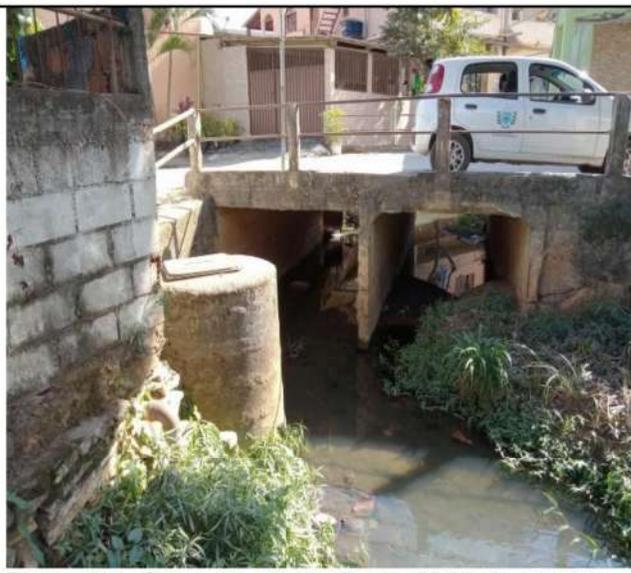
Figura 17. Outro ângulo da figura 16, mais próximo a ponte: água acinentada e com odor e, vegetação nas extremidades do leito, além de sedimento sob o a galeria de drenagem.

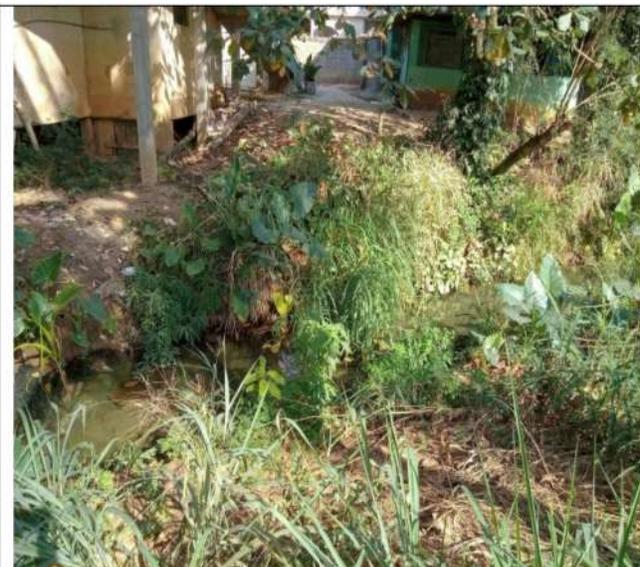
Ponto 05 (P 05): Figuras 18, 19, 20 e 21.

Figura 18. À montante, leito passando entre residências e lote vago: muito sedimento e vegetação forrageira fixada.

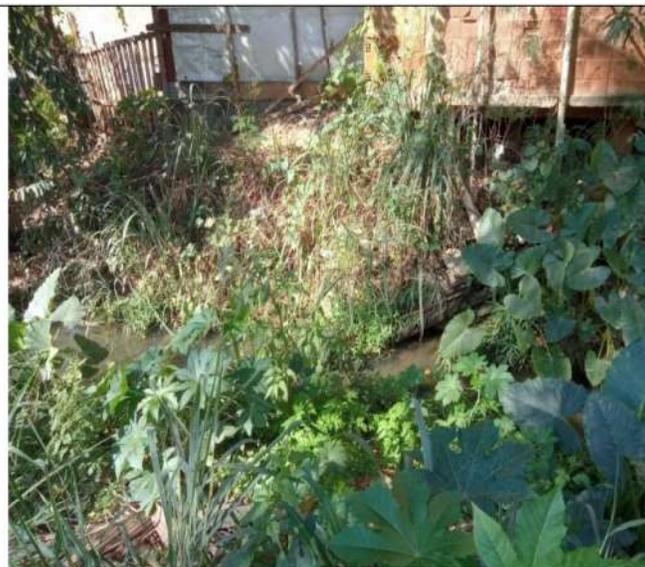
Figura 19. Perpendicular ao curso de água acinzentado: resíduos sólidos diversos fora do leito, além da vegetação citada.

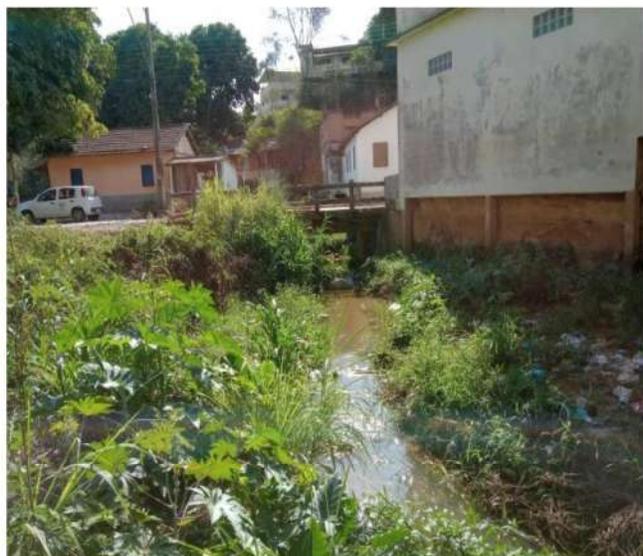
Figura 20. À jusante, caracterizado por vegetação densa de forragens adaptadas a zonas úmidas do solo e alto volume de resíduos sólidos na margem direita.

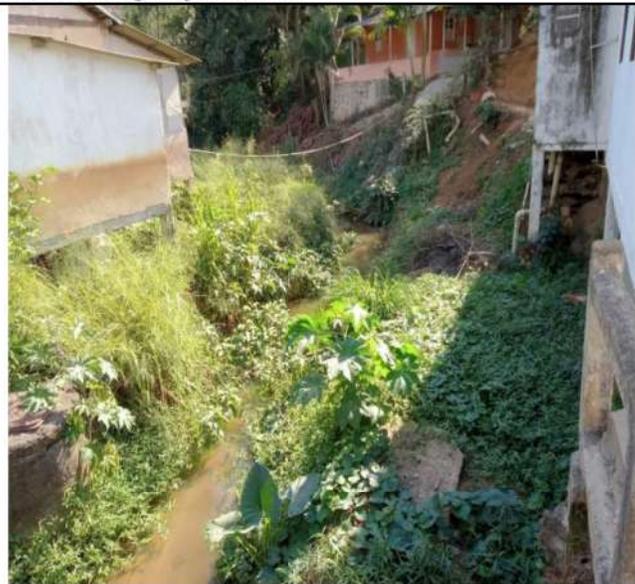
Figura 21. À jusante, após a ponte avistada já na figura 20, muitas plantas herbáceas nas duas margens, além de resíduos orgânicos queimados.

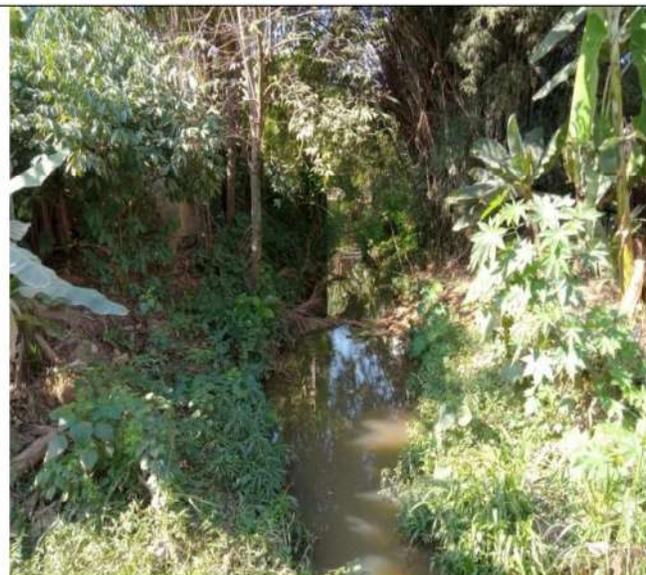
Ponto 06 (P 06): Figuras 22, 23, 24 e 25.

Figura 22. À montante, é caracterizado pela presença de galhos de árvore e sedimento obstruindo o leito do curso d'água, além da vegetação rasteira nas laterais, bananeiras, bambuzal, cafezal

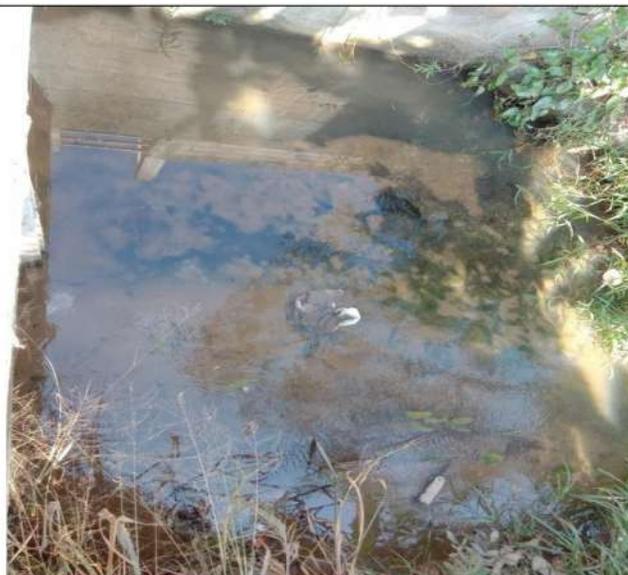
Figura 23. À montante e perpendicular, resíduos sólidos e orgânicos, bem como sedimentos depositados no fundo do leito e pangola à direita.

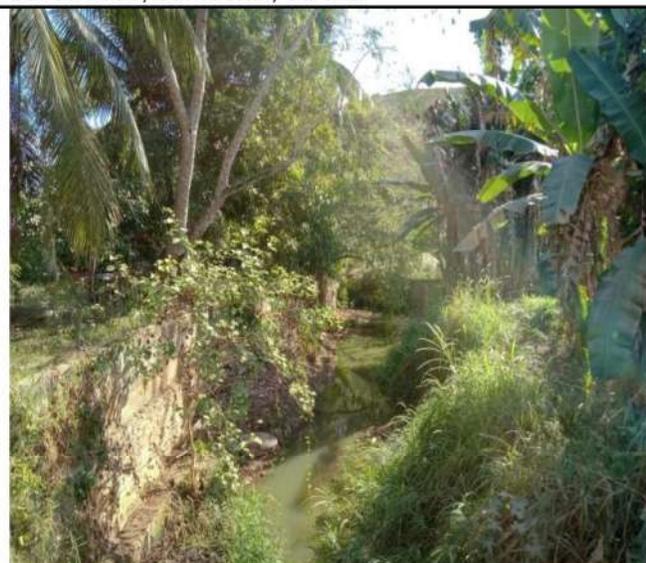
Figura 24. À jusante, caracterizado por vegetação densa de forragens adaptadas a zonas úmidas do solo e, bananeiras à direita. Já na margem esquerda, muro de arrimo.

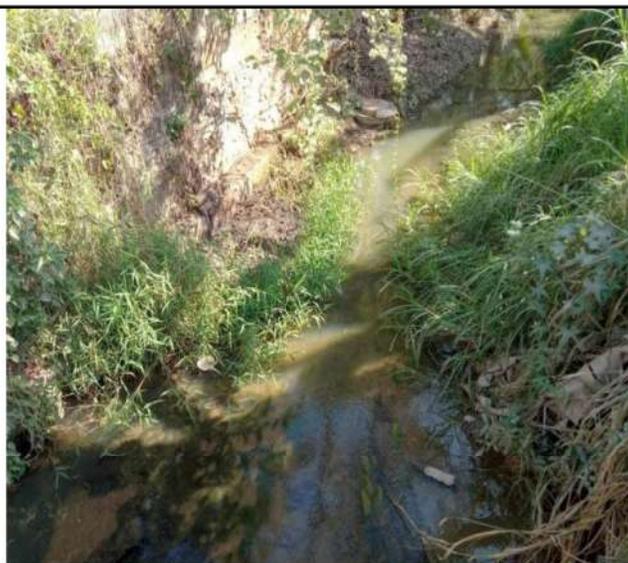
Figura 25. À jusante, sobre a ponte, avistamos sedimentos e resíduos sólidos diversos aderidos à vegetação rasteira, pangola em maioria, fixada nas margens do leito.

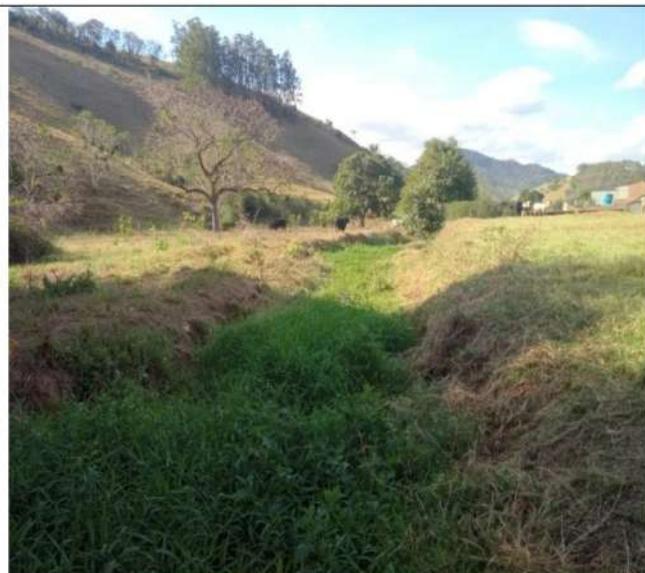
Ponto 07 (P 07): Figuras 26, 27, 28 e 29.

Figura 26. À montante, é caracterizado pela presença de vegetação forrageira pangola obstruindo o leito do curso d'água, além da vegetação forrageira grama estrela africana no pasto margeando.

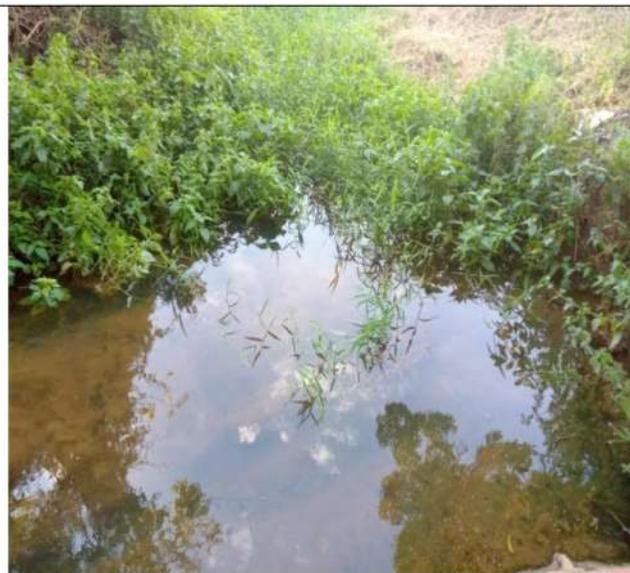
Figura 27. À montante, em cota altimétrica menor: água com certa transparência indicando um ambiente menor eutrofizado, além de rochas ao fundo e pangola.

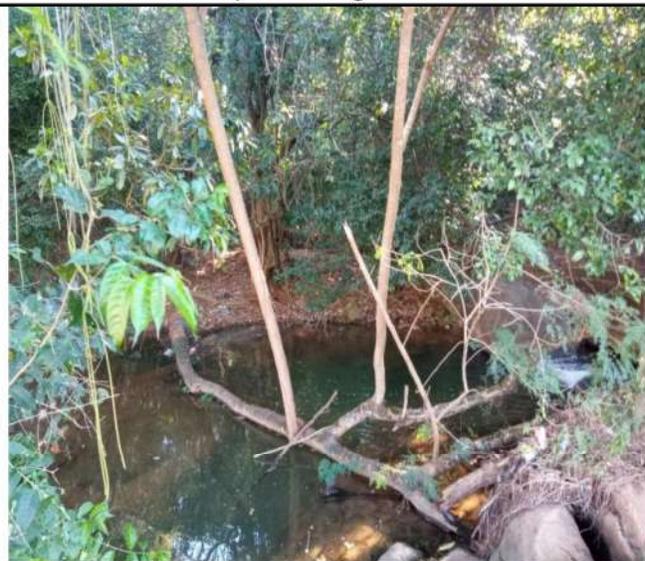
Figura 28. À jusante, início de área com fragmento da mata atlântica, caracterizado por vegetação densa da floresta perpendicular e à direita da margem. Ademais, materiais orgânicos presos a um barramento concretado.

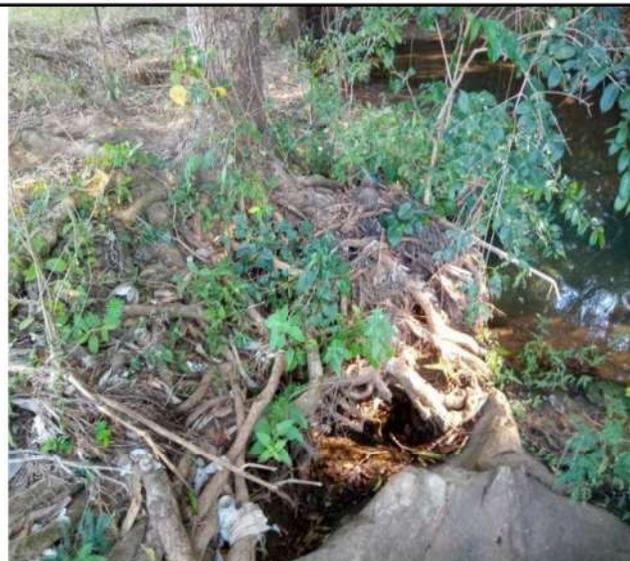
Figura 29. À jusante, entre raízes de uma árvore, verificamos vários materiais sólidos descartados presos.

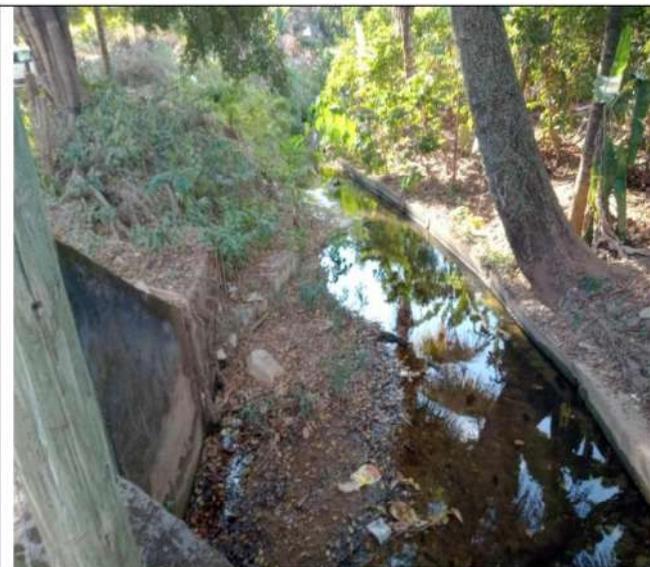
Ponto 08 (P 08): Figuras 30, 31, 32 e 33.

Figura 30. À montante, é caracterizado pela presença de muito sedimento depositado no leito (água lenta), além de resíduos orgânicos vegetais. Nas margens, vegetação ciliar com árvores florestais.

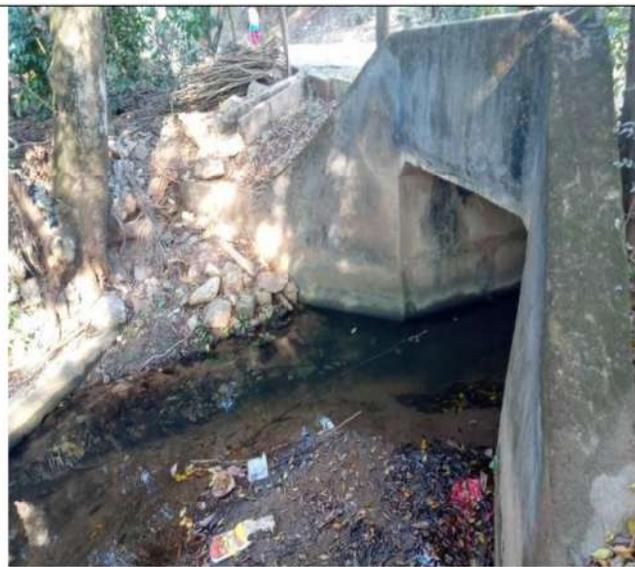
Figura 31. Perpendicular e à montante, em cota altimétrica menor: sedimentos diversos acumulados na entrada da galeria/ponte.

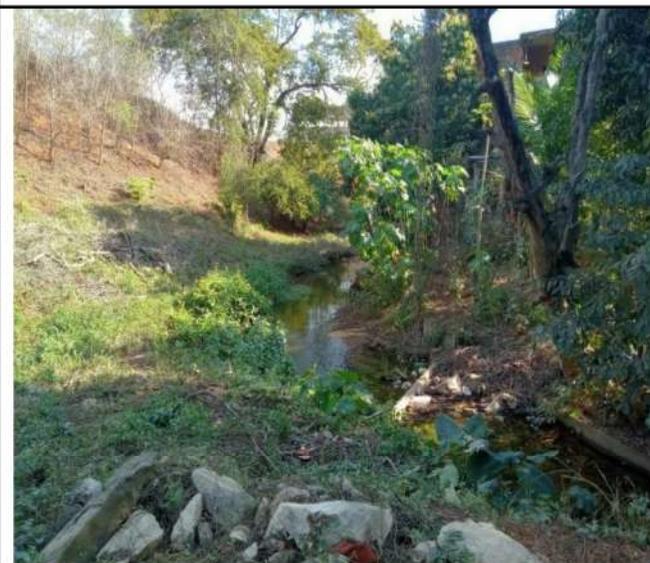
Figura 32. À jusante, sedimentos diversos acumulados após entrada da galeria/ponte. Ademais, materiais orgânicos e inorgânicos presos a uma tubulação de esgotamento, além de pedras e vegetação herbácea margiando o leito.

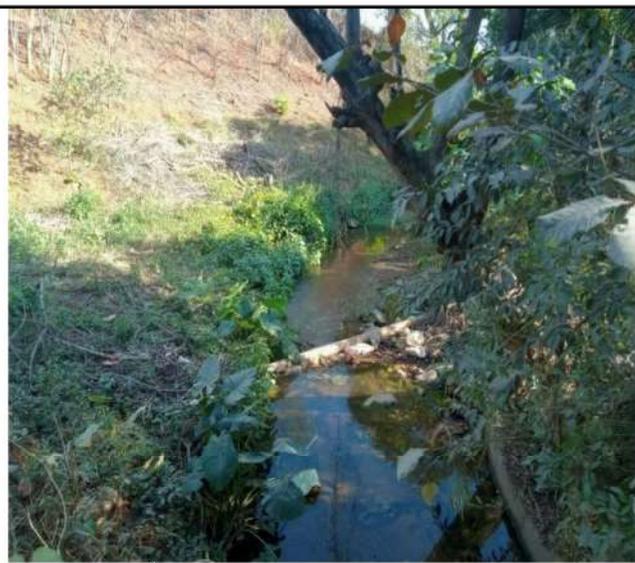
Figura 33. À jusante, detalhes da figura 32.

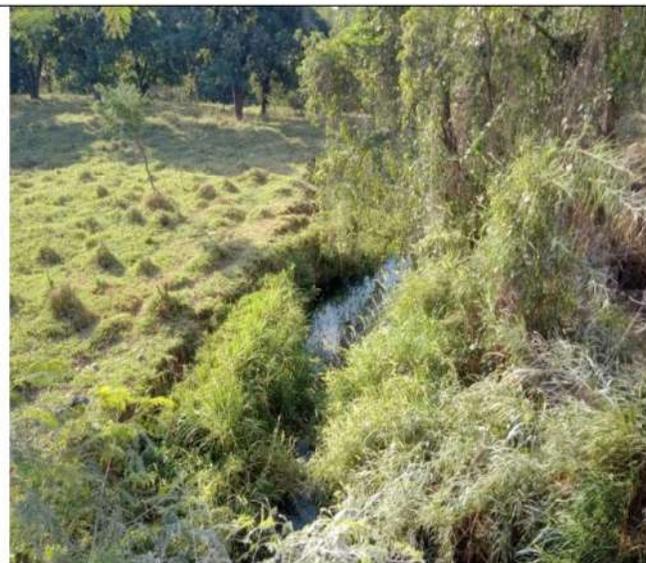
Ponto 09 (P 09): Figuras 34, 35, 36 e 37.

Figura 34. À montante, é caracterizado por forragens presas a sedimento depositado no leito (água lenta), além de pequena vegetação ciliar. Nas margens em solo de sequeiro, braquiária como pastagem.

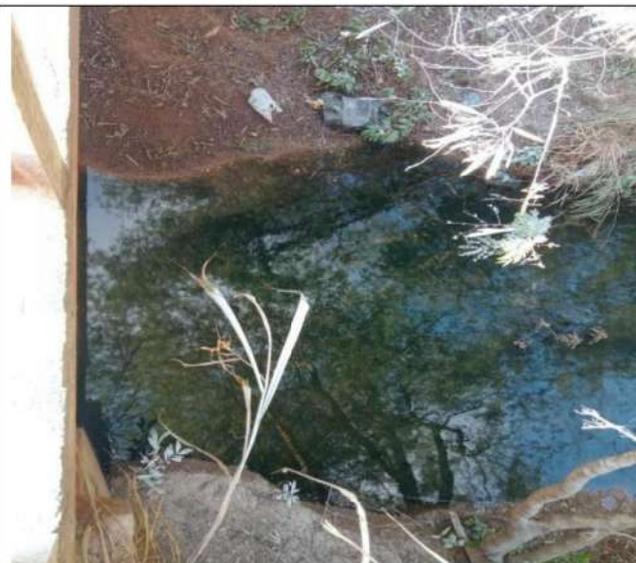
Figura 35. Perpendicular e à montante, em cota altimétrica menor: sedimentos diversos acumulados na entrada da galeria/ponte, além de água com coloração acinzentada/esverdeada com odor alterado.

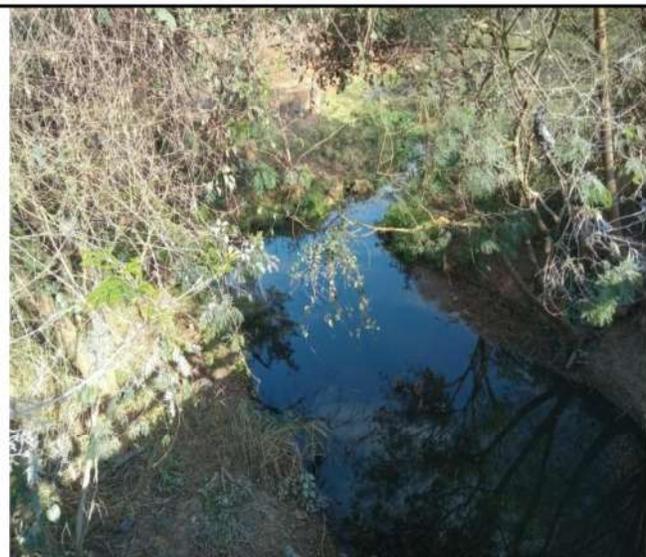
Figura 36. À jusante, é caracterizado por forragens presas a sedimento depositado no leito (água lenta), além de pequena vegetação ciliar. Nas margens em solo de sequeiro, braquiária como pastagem.

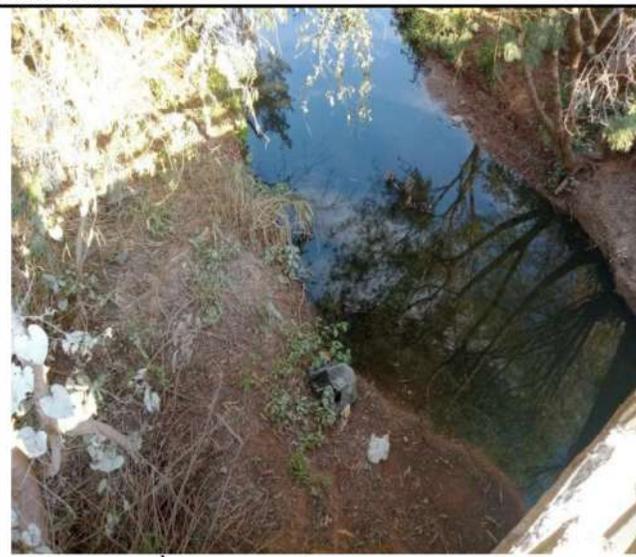
Figura 37. À jusante, detalhes da figura 36, sob a ponte.

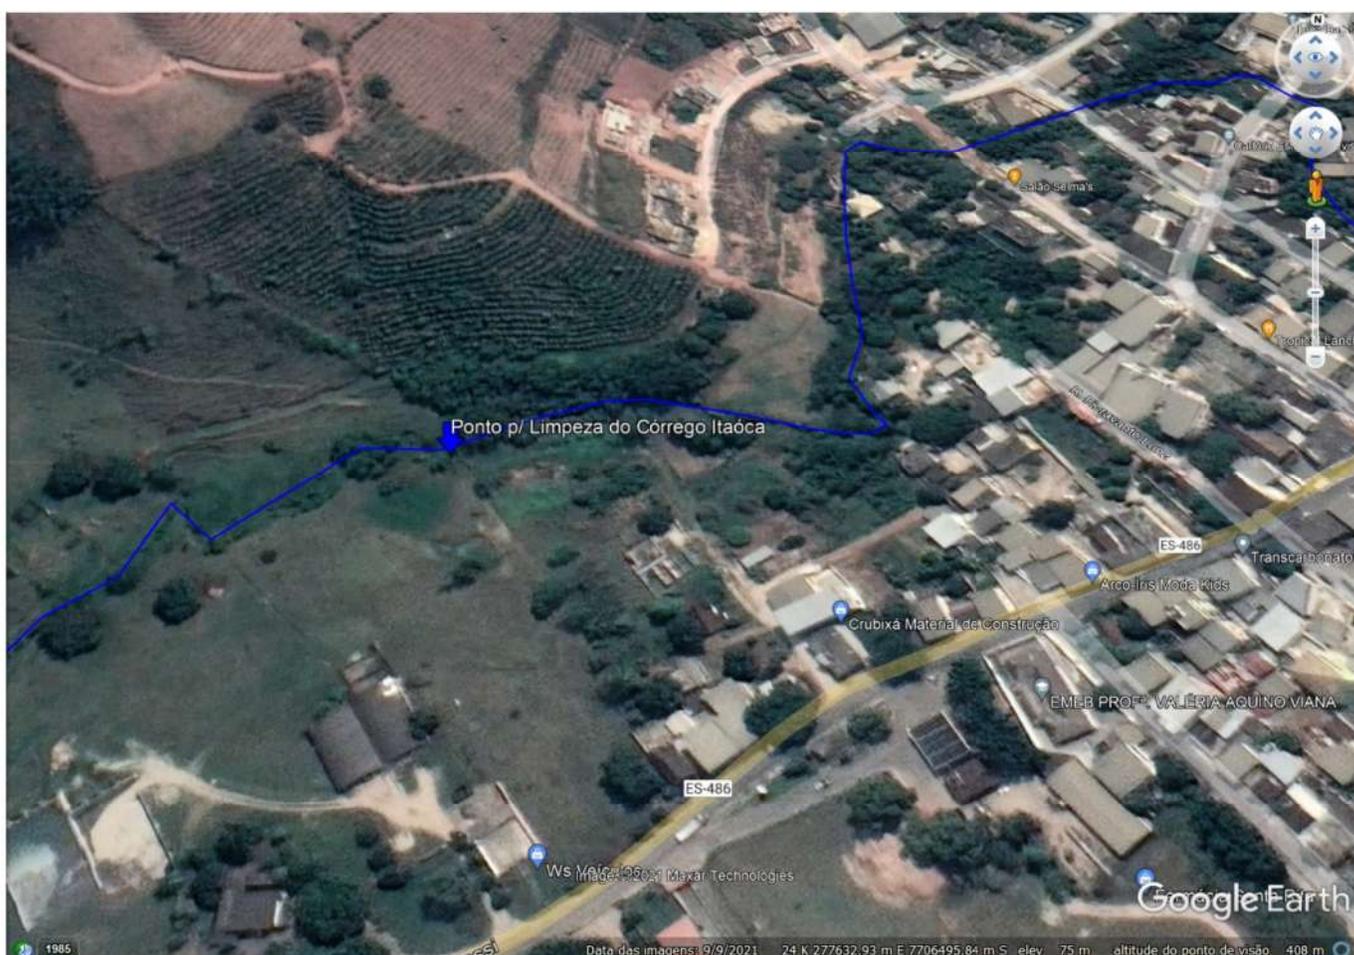
Figura 1. Ponto vistoriado para limpeza no córrego Itaóca, compreendendo, de montante à jusante. No distrito de Itaóca, Ponto A (*Google Earth Pro*, 2021), seguindo o curso do leito conforme *QGIS 3.16.8*".

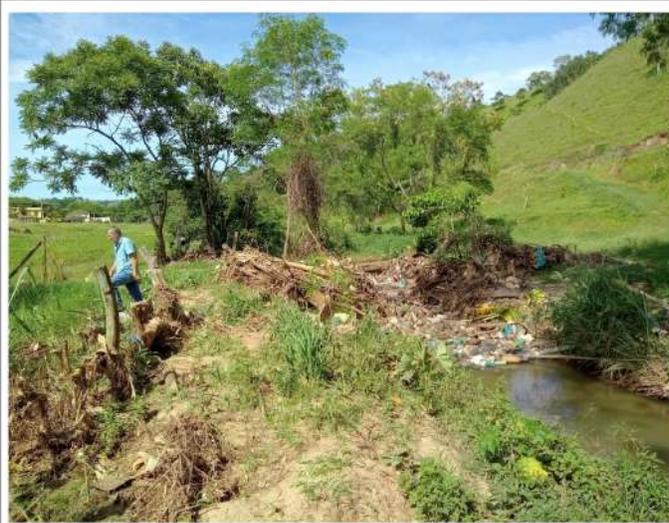
Ponto A (P A): Figuras 2, 3, 4 e 5.

Figura 2. Visão à jusante, é caracterizado pelo acúmulo de resíduos sólidos diversos sob pontilhão de madeira; orgânicos e inorgânicos.

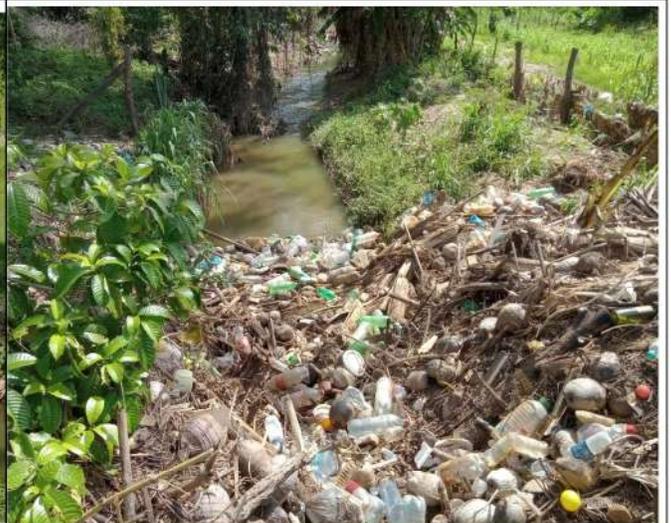
Figura 3. Visão à montante, é caracterizado pelo acúmulo de resíduos sólidos diversos acumulados antes de pontilhão; orgânicos e inorgânicos.

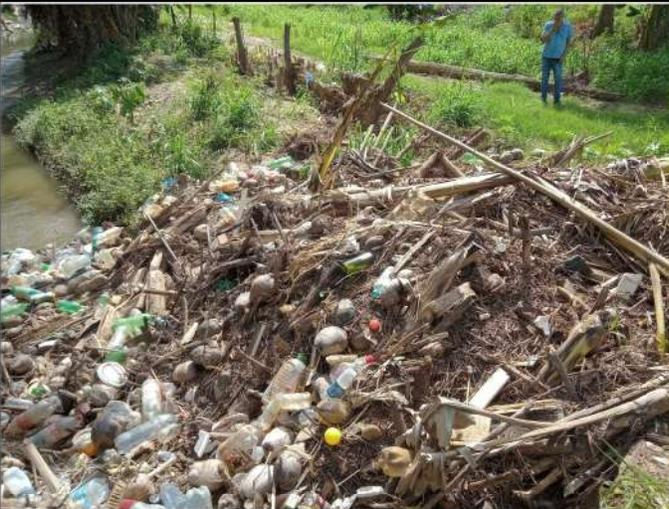
Figura 4. Outro ponto de visão à montante sobre pontilhão, é caracterizado pelo acúmulo de resíduos sólidos diversos: orgânicos e inorgânicos.

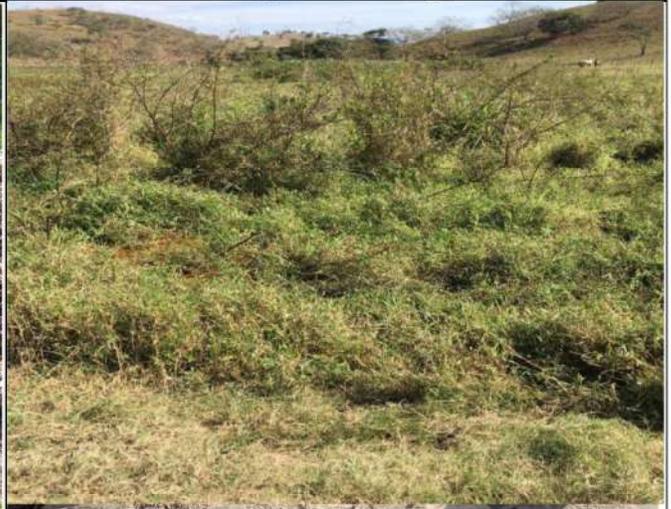
Figura 5. Visão à jusante sobre pontilhão, é caracterizado pelo acúmulo de resíduos sólidos diversos: orgânicos e inorgânicos.

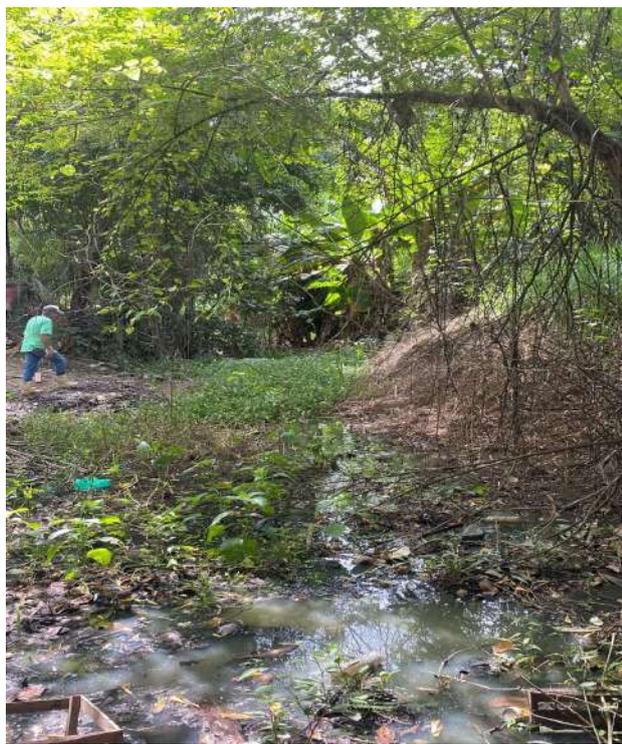
Ponto/Trecho: Figuras 2, 3, 4 e 5.

Figura 2. Visão a jusante, é caracterizado pelo acúmulo de resíduos sólidos diversos: orgânicos e inorgânicos.

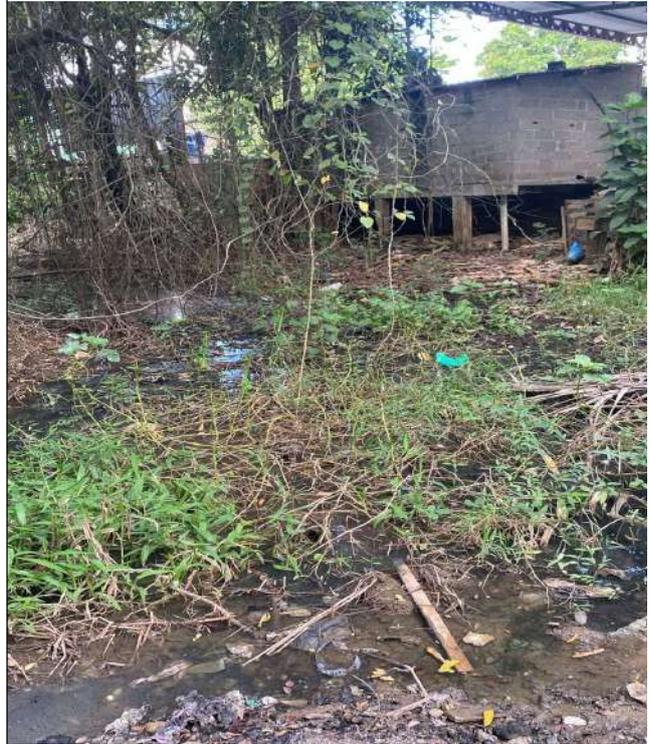
Figura 3. Visão a montante, é caracterizado pelo acúmulo de resíduos sólidos diversos acumulados: orgânicos e inorgânicos.

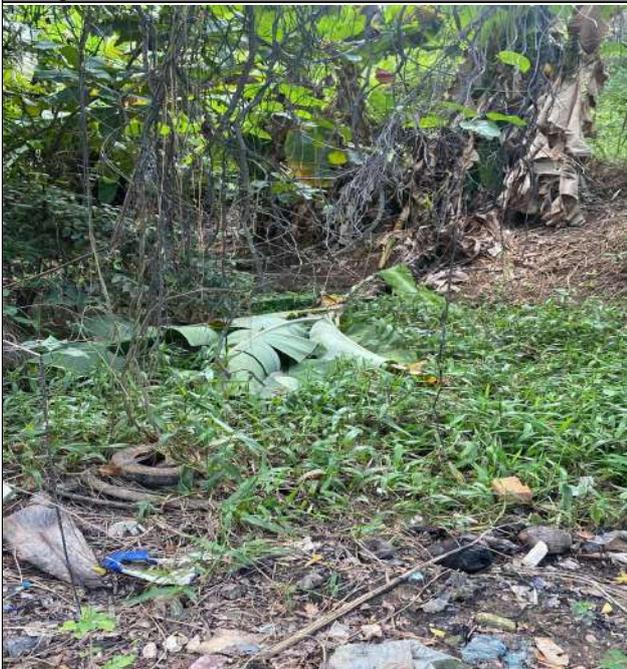
Figura 4. Outro ponto de visão a montante, é caracterizado pelo acúmulo de resíduos sólidos diversos: orgânicos e inorgânicos.

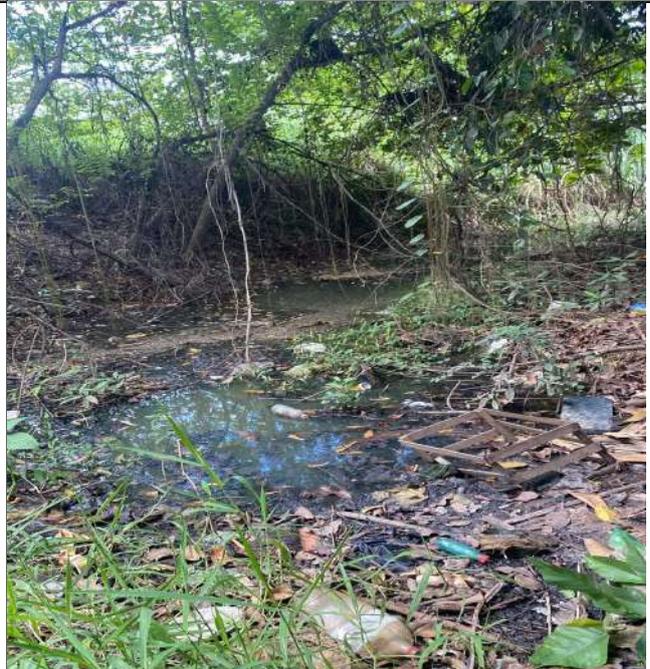
Figura 5. Visão a jusante, é caracterizado pelo acúmulo de resíduos sólidos diversos: orgânicos e inorgânicos.
