OF/CM/Nº 72/2022 - ENCAMINHA INDICAÇÃO DE Nº 4576/2022, DE INICIATIVA DO VEREADOR LEONARDO PINHEIRO DUTRA, INDICA A PRESTAÇÃO DO SERVIÇO DE LIMPEZA E DESASSOREAMENTO DE TODOS OS CÓRREGOS DO DISTRITO DE VARGEM GRANDE DE SOTURNO.

## PARECER TÉCNICO

**Procedimento:** Vistoria de Córrego - Trechos do Ribeirão Salgado e afluentes - Complementação de Parecer Técnico.

**Local de Atendimento:** Vargem Grande de Soturno, Cachoeiro de Itapemirim/ES.

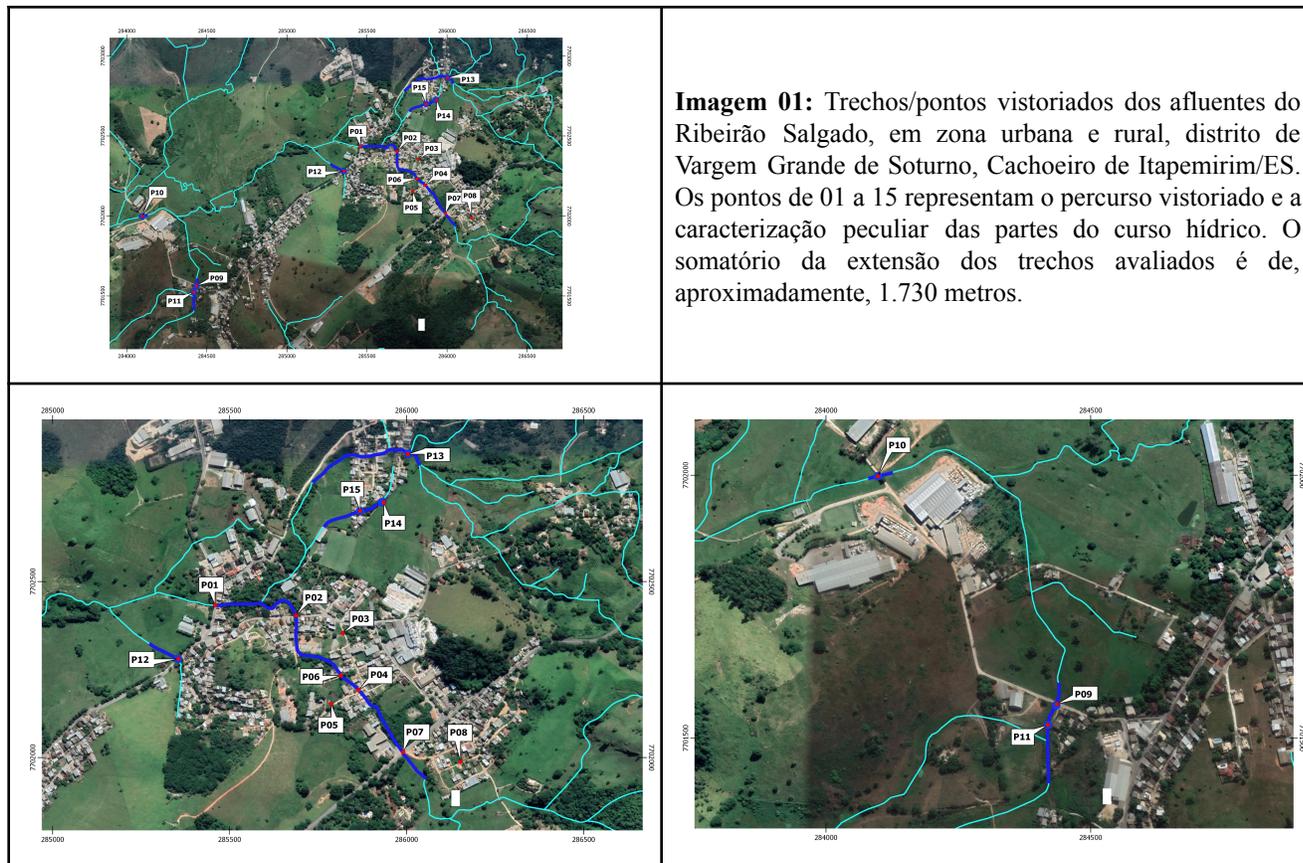
**Imagem 01:** Trechos/pontos vistoriados dos afluentes do Ribeirão Salgado, em zona urbana e rural, distrito de Vargem Grande de Soturno, Cachoeiro de Itapemirim/ES. Os pontos de 01 a 15 representam o percurso vistoriado e a caracterização peculiar das partes do curso hídrico. O somatório da extensão dos trechos avaliados é de, aproximadamente, 1.730 metros.

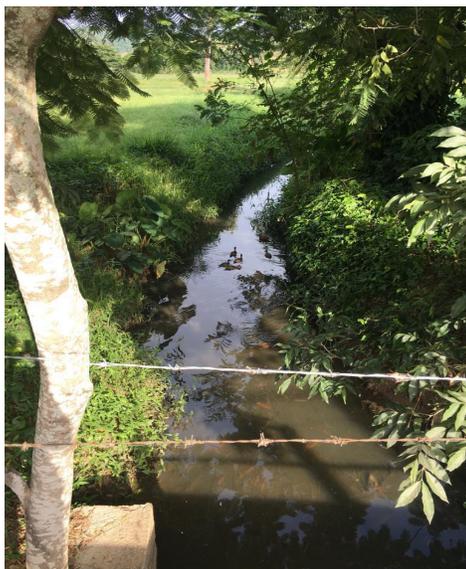
Figura 01: Início do trecho vistoriado (Ponto 01). Presença mínima de vegetação crescendo em direção ao curso hídrico.

Trecho do córrego localizado na Rodovia ES-486 apresenta vegetação fechando o leito e presença de bancos de sedimentos. Constatou-se ainda a presença da fauna no momento da vistoria.

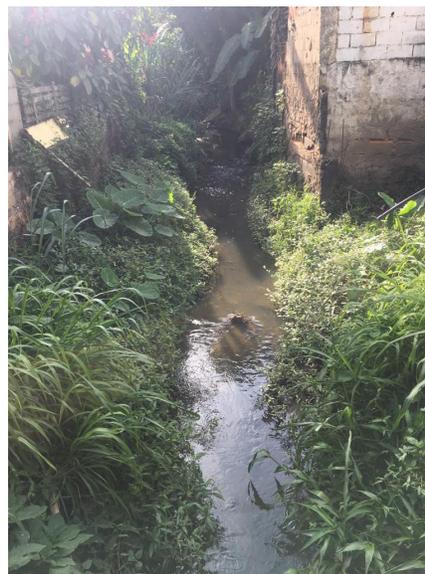
Figura 02: Parte do trecho vistoriado (Ponto 01). Presença mínima de vegetação começando a fechar o leito.

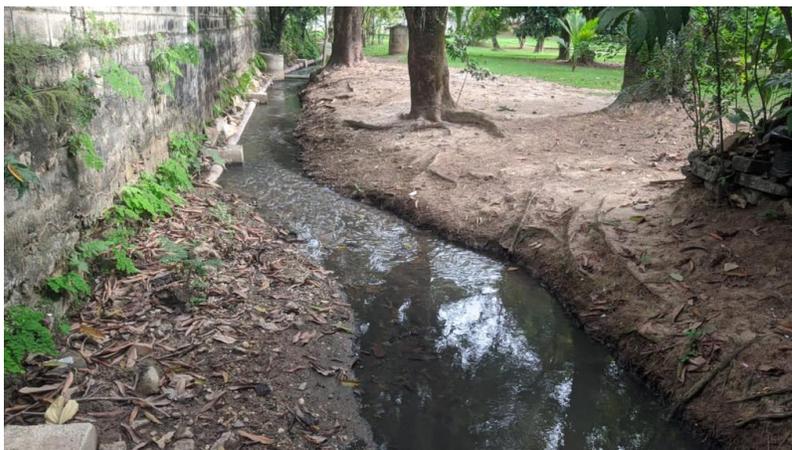
Figura 03: Trecho do córrego vistoriado (Ponto 02). Presença de folhas secas e ausência de vegetação à beira do leito.

Trecho do córrego localizado na Rua Custódio Moulais com presença de muitas folhas secas, sem presença de vegetação à beira do leito, constatou-se também que parte do córrego estava manilhado.

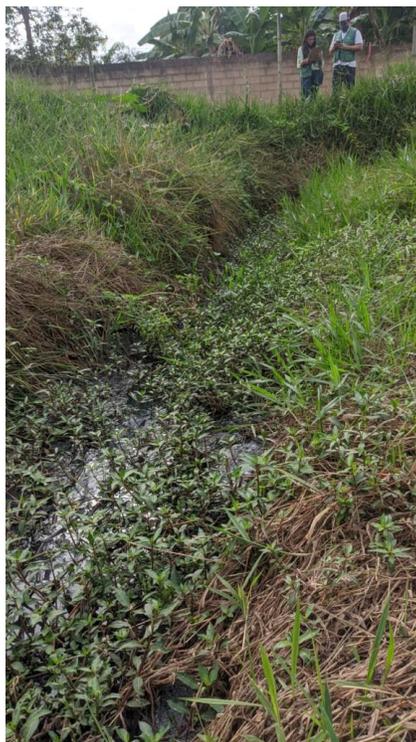
Figura 04: Trecho do córrego vistoriado (Ponto 03). Canal de drenagem com acúmulo de sedimento e estabelecimento de vegetação cobrindo o leito.

O trecho do córrego vistoriado, apresenta corrente de água de coloração escura esverdeada e cheiro característico de esgoto. Constatou-se ainda a presença de bancos de sedimentos acumulados no canal de drenagem dificultando a passagem do fluxo hídrico e presença de vegetação fechando/invadindo o leito hídrico. O acúmulo de sedimento no canal de drenagem favorece ainda o estabelecimento de vegetação invasora e plantas aquáticas, que pode maximizar a obstrução do fluxo hídrico.

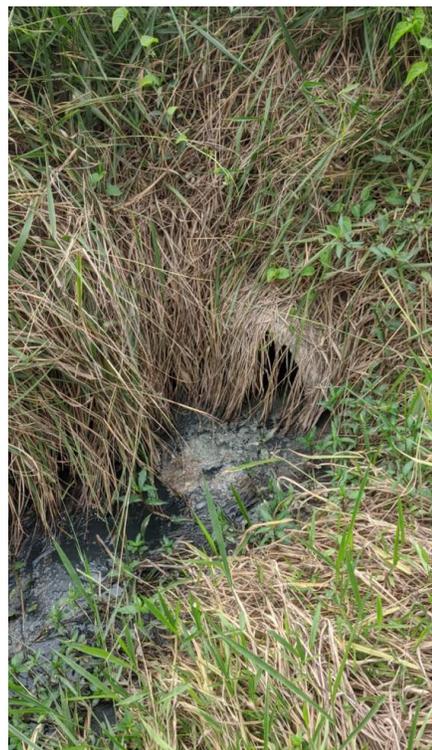
Figura 05: Trecho do córrego vistoriado (Ponto 03). Água de coloração escurecida, vegetação invadindo o leito e manilha presente.

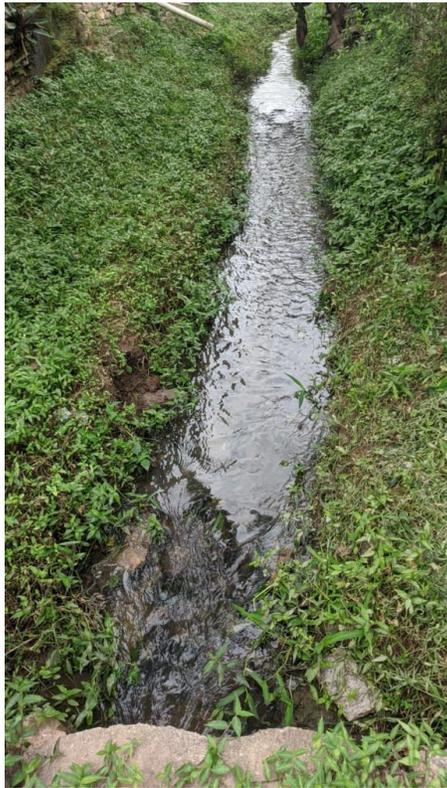
Figura 06: Trecho do córrego vistoriado (Ponto 04). Vegetação à beira do leito com pequena parte invadindo o leito. Cano de dejetos doméstico apontado para o curso hídrico.

No trecho vistoriado foi observado a presença de manilha, canos de dejetos domésticos direcionados para o córrego (sem coleta de esgoto). Constatou-se ainda, a presença de vegetação fechando parte do leito. Contudo, foi constatado no momento da vistoria pela moradora do local, que o curso hídrico em questão sempre causa problemas em sua residência devido ao entupimento da manilha que ocorre devido aos resíduos despejados no leito e ainda a vegetação que o invade.

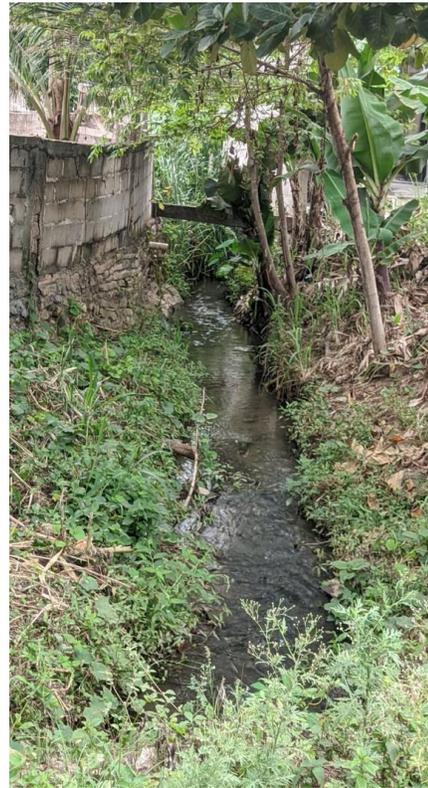
Figura 07: Trecho do córrego vistoriado (Ponto 04). Vegetação crescendo em direção ao curso hídrico.

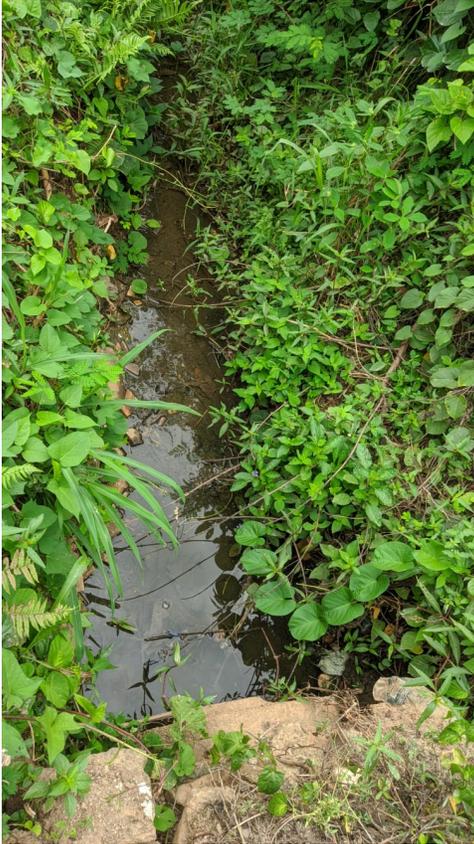
Figura 08: Trecho do córrego vistoriado (Ponto 05).  
Vegetação adentrando o curso hídrico.

No córrego vistoriado foi observado a presença de vegetação fechando o leito e fluxo de água lento, com parte do trecho do córrego manilhado e em manutenção.

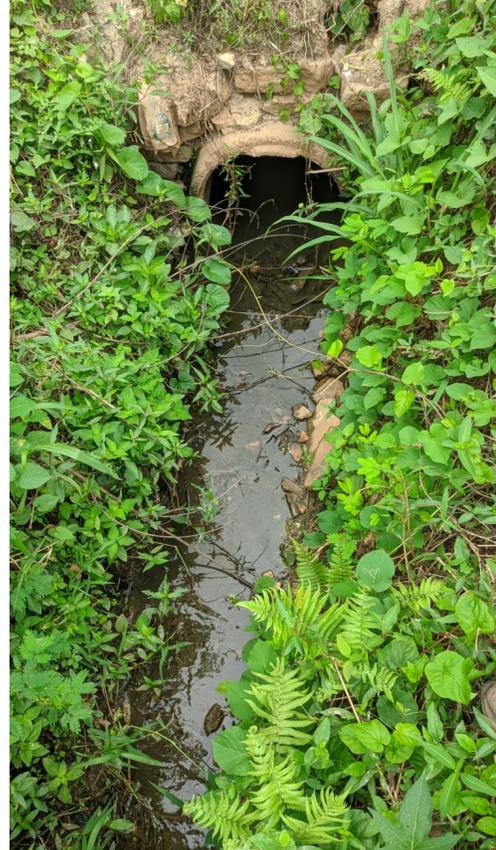
Figura 09: Trecho do córrego vistoriado (Ponto 05). Presença  
de manilha e vegetação invadindo o leito.

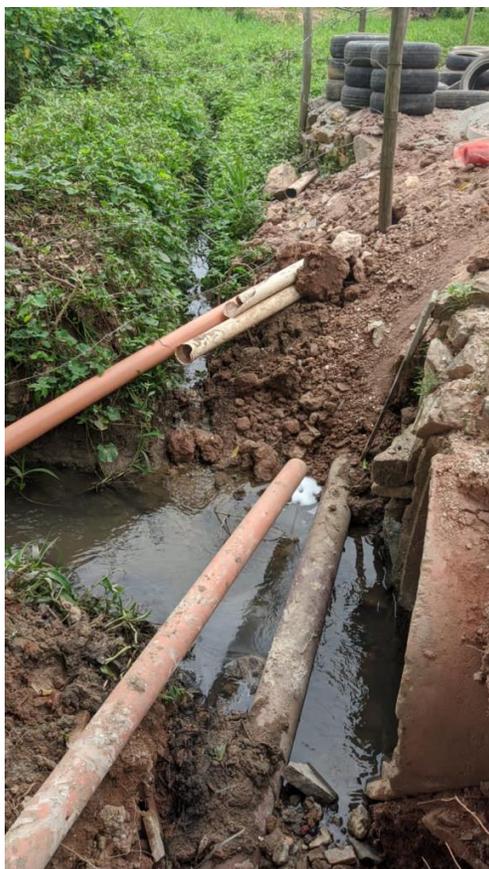
Figura 10: Trecho do córrego vistoriado (Ponto 06).  
Presença de tubulações de coleta esgoto.

Constatou-se que o trecho vistoriado apresenta tubulações de coleta de esgoto sanitário direcionando o lançamento de efluentes no curso hídrico.

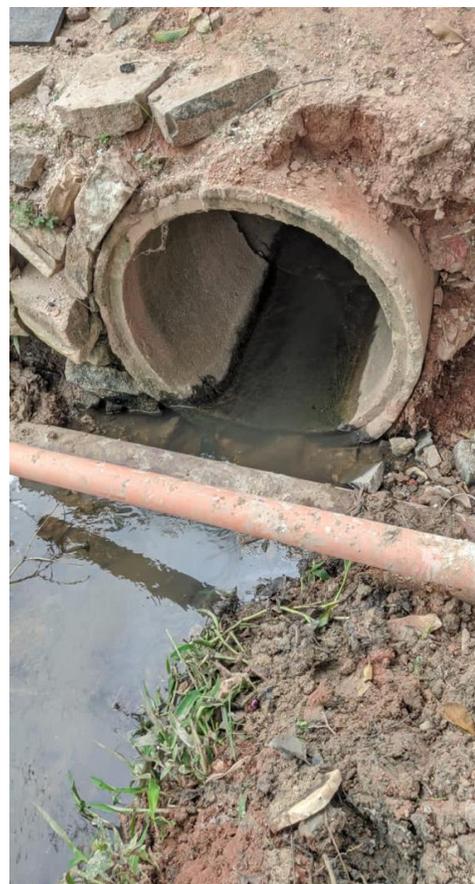
Figura 11: Canal de drenagem assoreado e escoamento de esgoto da manilha. (Ponto 06).

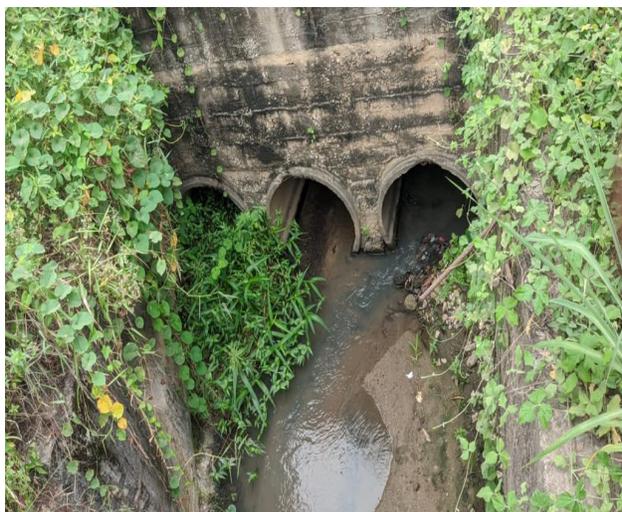
Figura 12: Trecho do córrego vistoriado (Ponto 07).  
Escoamento de esgoto através das manilhas, presença de vegetação causando entupimento de manilha e assoreamento do canal de drenagem com acúmulo de sedimento e

No trecho do córrego vistoriado foi identificado a presença de 3 manilhas. Constatou-se ainda que, uma manilha apresenta-se obstruída devido ao acúmulo de sedimentos, assim, favorecendo o estabelecimento de vegetação invasora e plantas aquáticas, que pode maximizar a obstrução do fluxo hídrico e também foi observado que o trecho encontra-se assoreado. No outro trecho pertencente ao córrego foi presenciado esgoto decorrendo das manilhas e presença de vegetação fechando o leito.

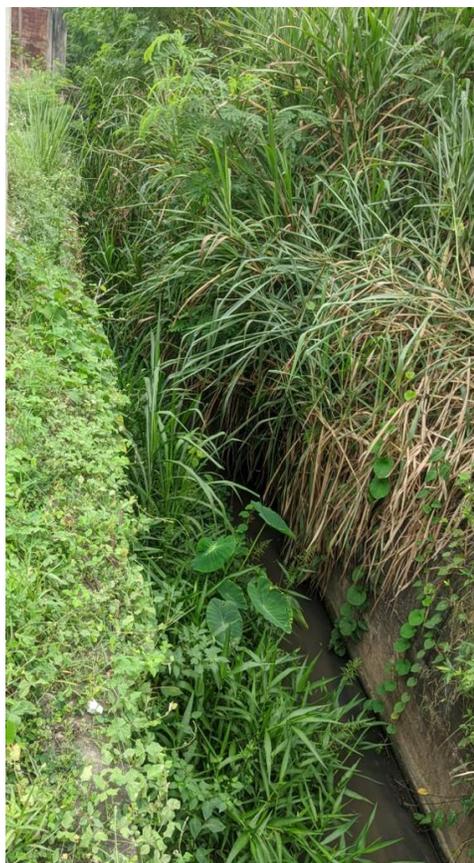
Figura 13: Trecho do córrego vistoriado (Ponto 07).  
Vegetação invadindo o curso hídrico.

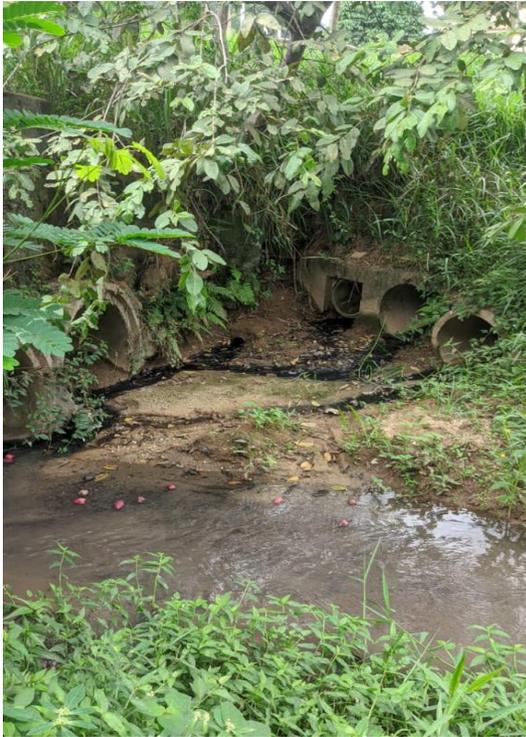
Figura 14: Trecho do córrego vistoriado (Ponto 08).  
Escoamento de esgoto através das manilhas e assoreamento do canal de drenagem com acúmulo de sedimento.

O trecho do córrego vistoriado apresenta corrente de água de coloração escurecida e com mau cheiro, caracterizando-o como poluído e degradado, semelhante ao que chama-se vulgarmente de “valeta de esgoto”. Constatou-se ainda tubulações direcionando o lançamento de efluentes domésticos no curso e presença de vegetação fechando/invadindo o trecho.

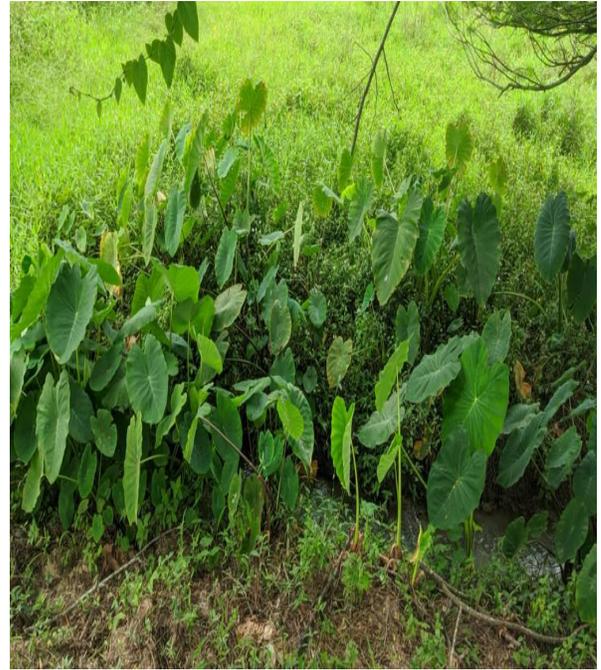
Figura 15: Trecho do córrego vistoriado (Ponto 08).  
Vegetação cobrindo o curso hidrico.

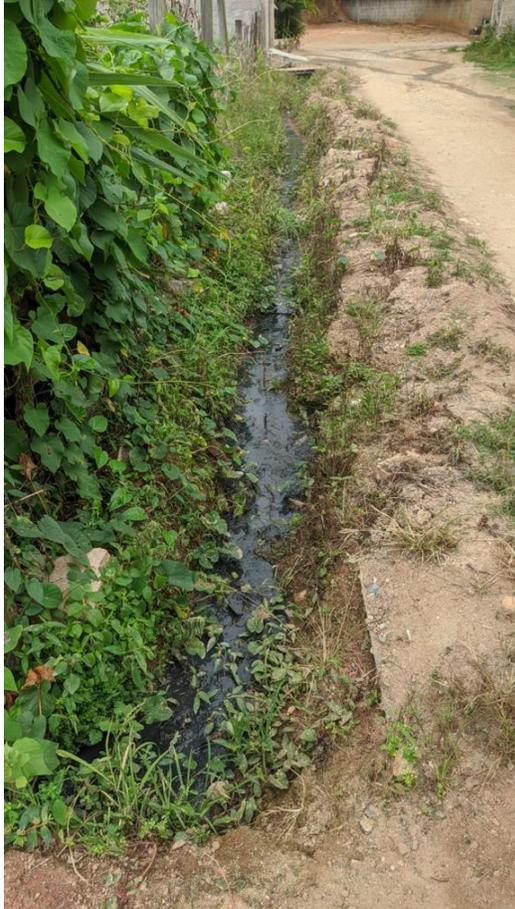
Figura 16: Trecho do córrego vistoriado (Ponto 09 e Ponto 11). Corrente de água de coloração escurificada. Presença de tubulações direcionando o lançamento de efluentes no curso e presença de vegetação fechando/invadindo o trecho.

O trecho vistoriado apresenta corrente de água de coloração escurificada esverdeada, e ainda foi observado a presença de pangola e braquiária do brejo fechando/invadindo o leito e ainda, foi verificada presença de manilha.

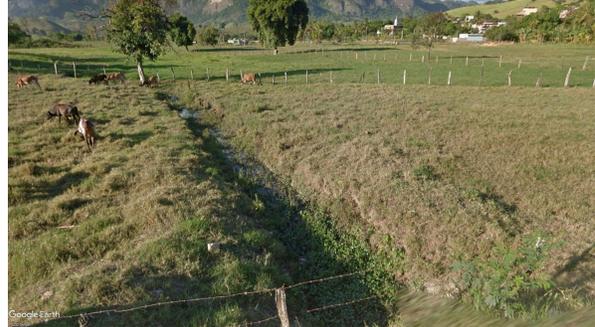
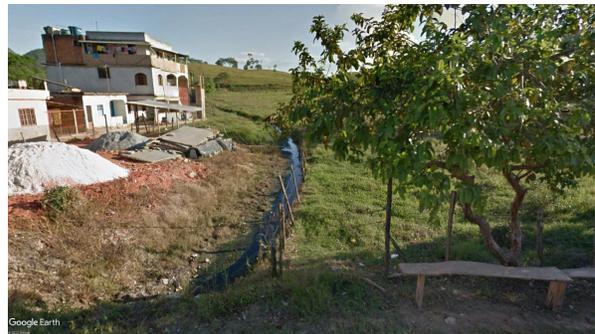
Figura 17: Trecho do córrego vistoriado (Ponto 09 e Ponto 11). Corrente de água de coloração escurificada. Vegetação cobrindo o curso hidrico. Imagens de 2012 (Google Earth Pro).

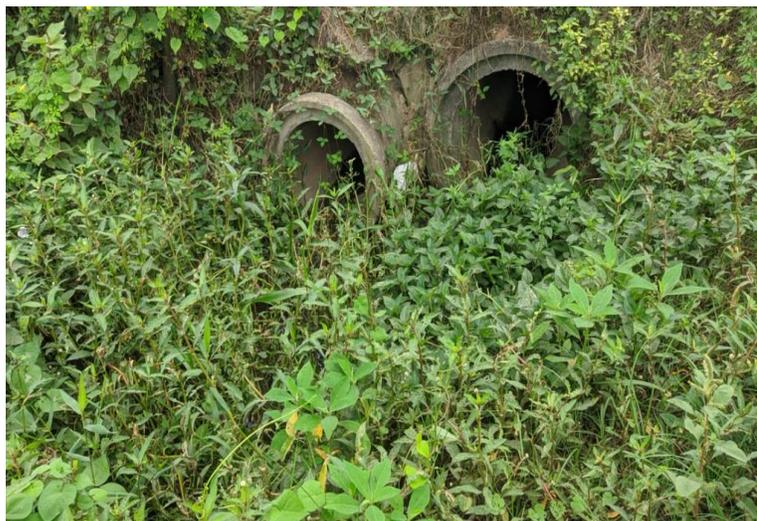
Figura 18: Vegetação cobrindo o curso hidrico e entupindo as manilhas. (Ponto 10).

O trecho do córrego vistoriado apresenta corrente de água de coloração escurecida e com cheiro característico de esgoto e presença abundante de vegetação fechando o leito.

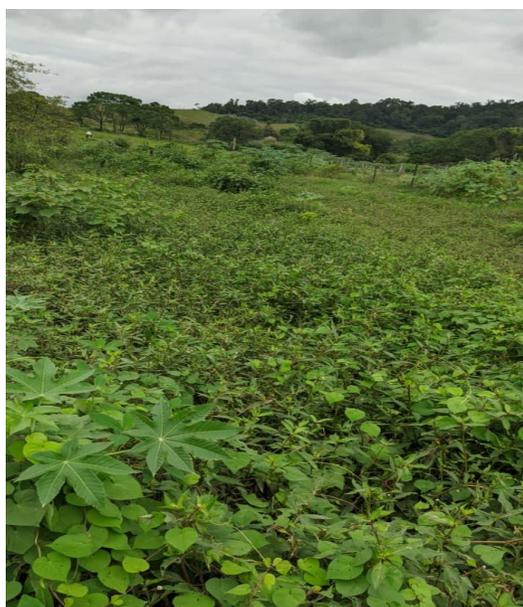
Figura 19: Vegetação cobrindo o curso hidrico. (Ponto 10).

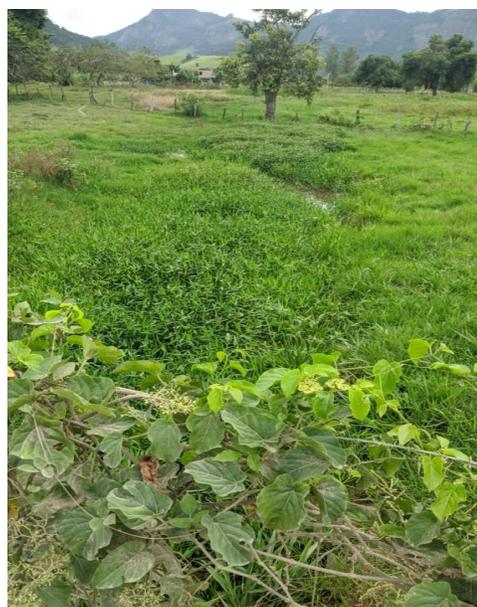
Figura 20: Trecho do córrego vistoriado (Ponto 10). Vegetação cobrindo o leito.

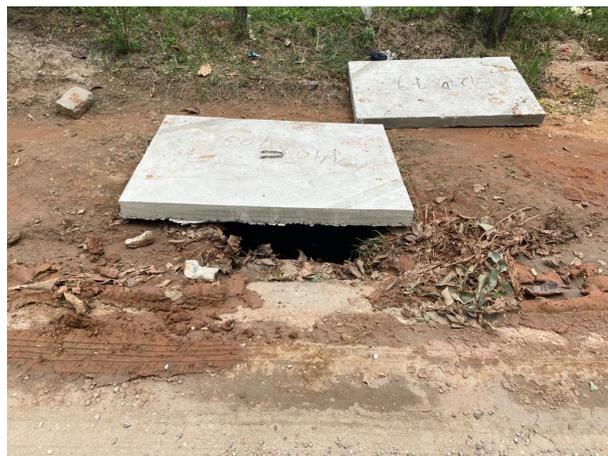
Figura 21: Trecho do córrego vistoriado (Ponto 12).  
Bueiro e manilhas obstruídos.

Corrente de água de coloração escurecida e com cheiro característico de esgoto, bueiro e obras de arte corrente obstruídas, leito assoreado. Ponto sujeito a alagamento.

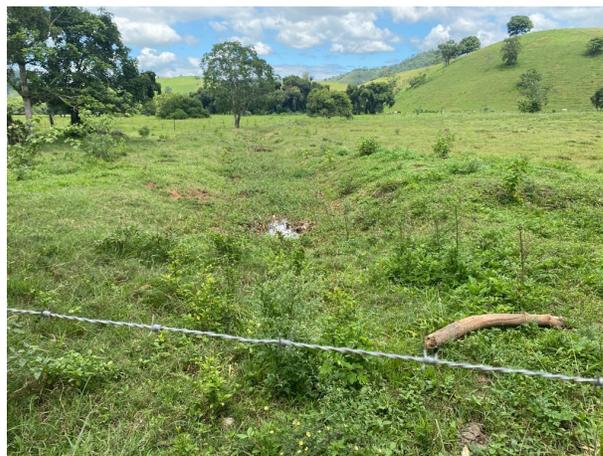
Figura 22: Trecho do córrego vistoriado (Ponto 12). Canal de drenagem assoreado.

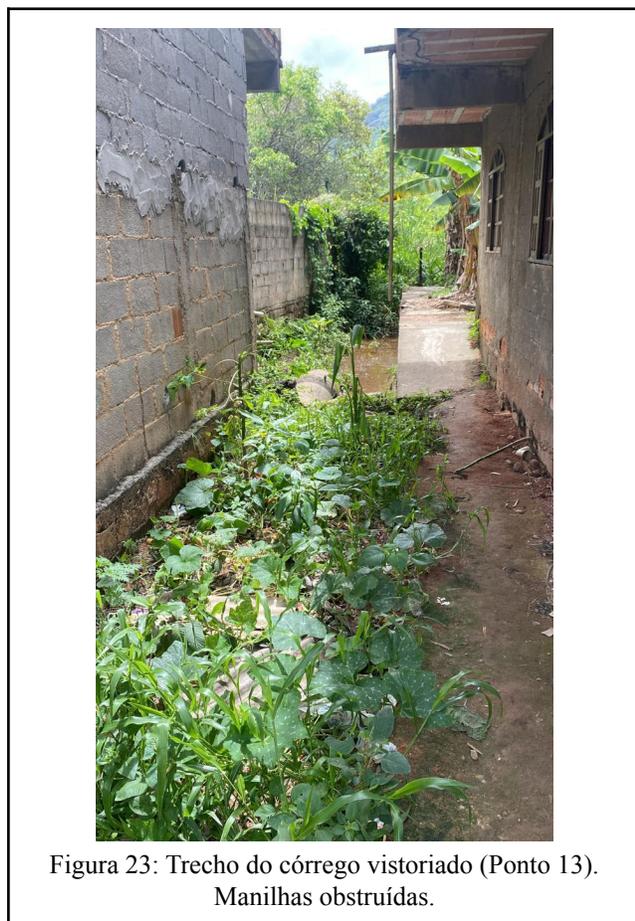
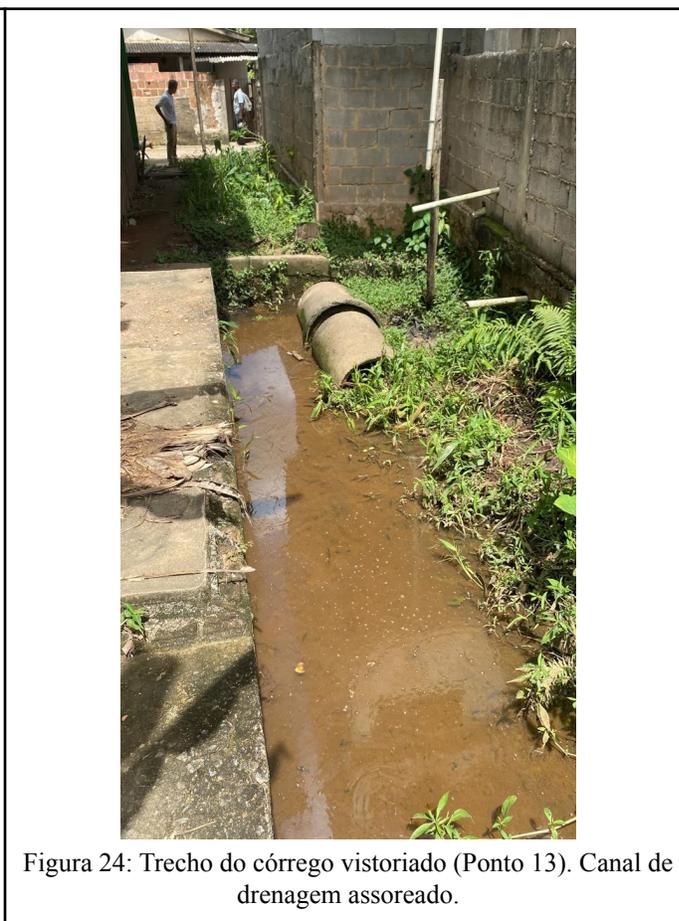
<b>P13</b>	<b>20°45'42.126"S</b>	<b>41°03'19.817"W</b>
------------	-----------------------	-----------------------

Corrente de água de coloração escurecida e com cheiro característico de esgoto, bueiro e obras de arte corrente obstruídas, leito assoreado. Área sujeita a enchentes e alagamentos.

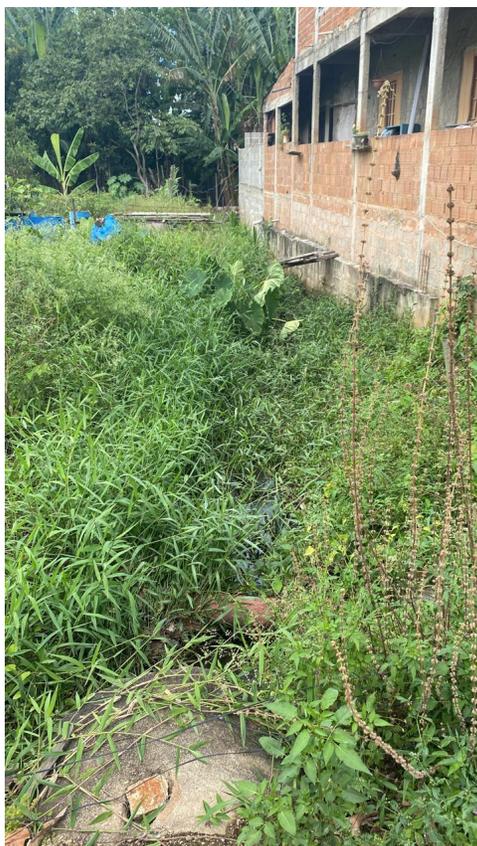
Figura 25: Trecho do córrego vistoriado (Ponto 14).  
Manilhas obstruídas.

Corrente de água de coloração escurecida e com cheiro característico de esgoto, bueiro e obras de arte corrente obstruídas, leito assoreado. Área sujeita a enchentes e alagamentos.

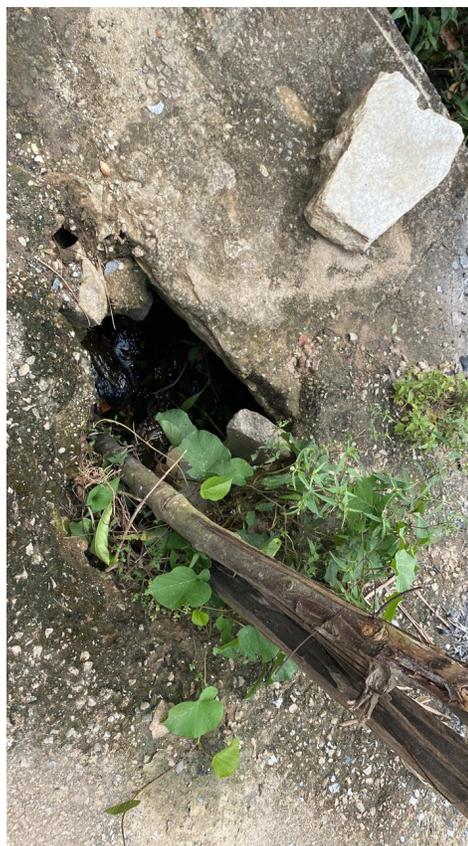
Figura 26: Trecho do córrego vistoriado (Ponto 14). Canal de drenagem assoreado.

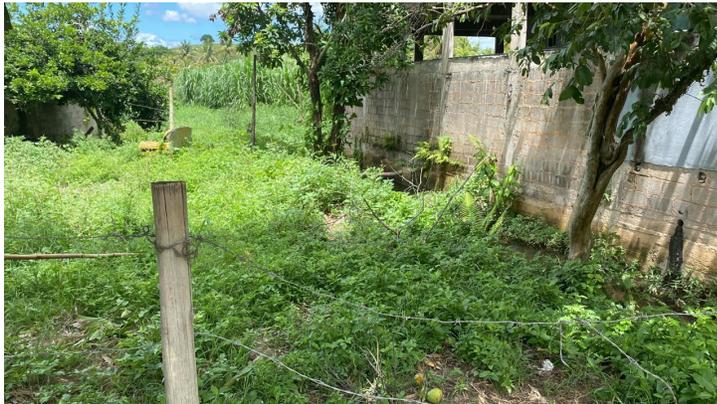
Figura 27: Trecho do córrego vistoriado (Ponto 15). Manilhas obstruídas.

Corrente de água de coloração escurecida e com cheiro característico de esgoto, bueiro e obras de arte corrente obstruídas, leito assoreado. Área sujeita a enchentes e alagamentos.

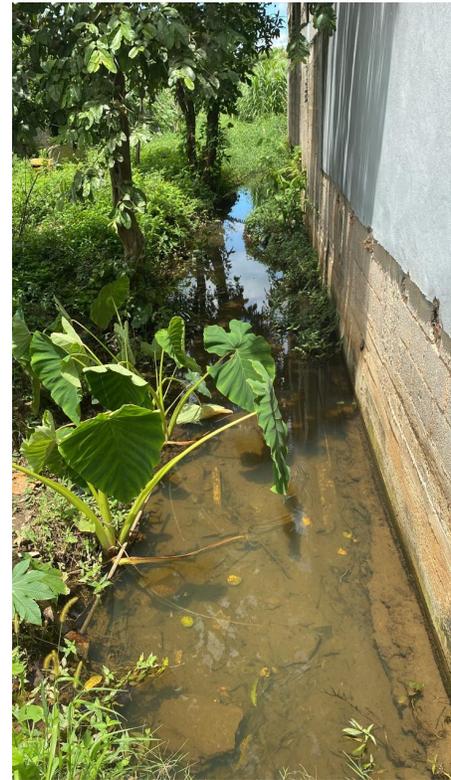
Figura 28: Trecho do córrego vistoriado (Ponto 15). Canal de drenagem assoreado.

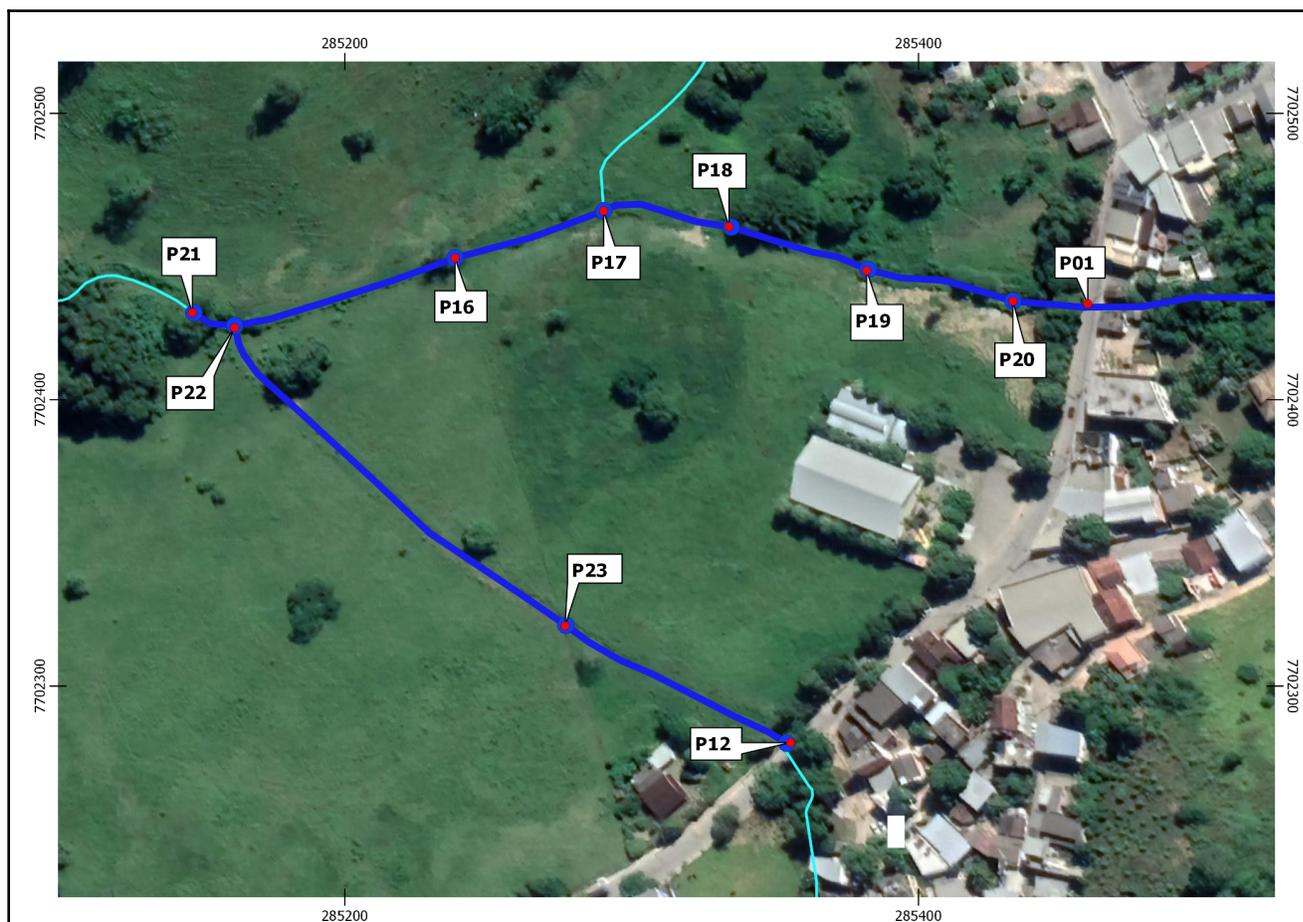
**Figura 01:** Trechos/pontos vistoriados dos afluentes do Ribeirão Salgado, em zona urbana e rural, distrito de Vargem Grande de Soturno, Cachoeiro de Itapemirim/ES. Os pontos de 16 a 23 representam o percurso vistoriado e a caracterização peculiar das partes do curso hídrico. O somatório da extensão dos trechos avaliados é de, aproximadamente, 500 metros.

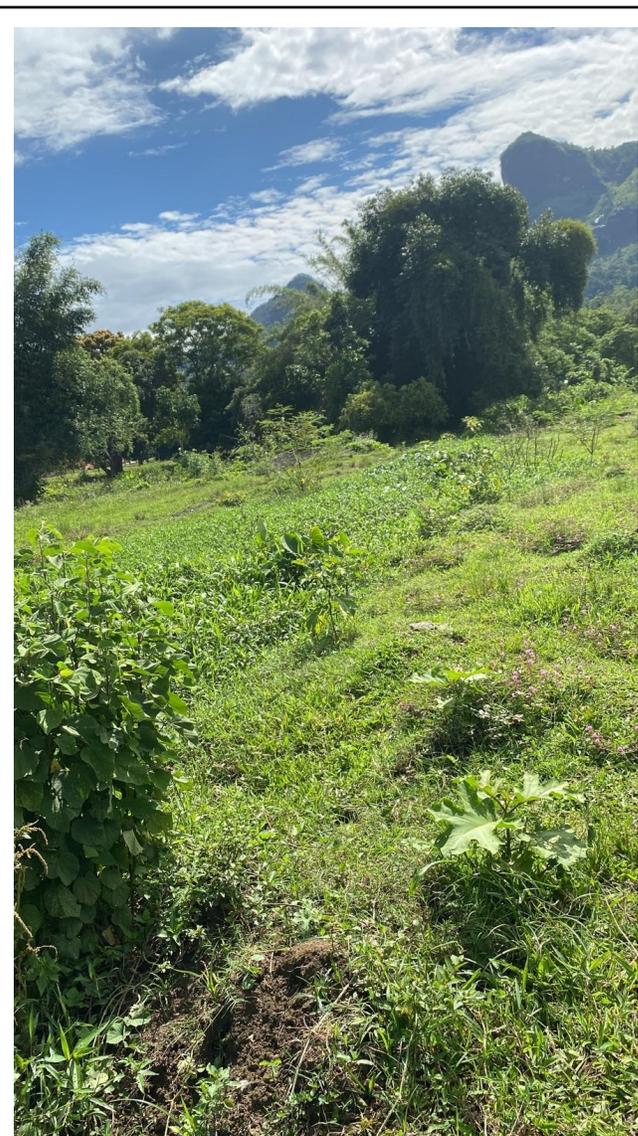
**Figura 04:** P17 - Trechos/pontos vistoriados dos afluentes do Ribeirão Salgado, em zona urbana e rural, distrito de Vargem Grande de Soturno, Cachoeiro de Itapemirim/ES.

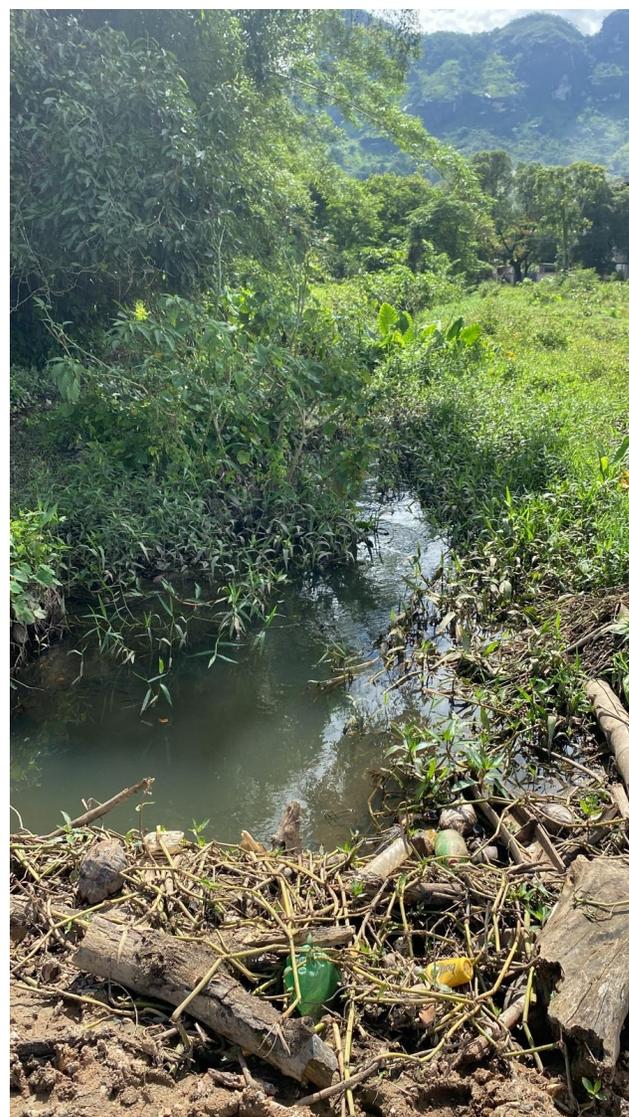
**Figura 06:** P18 - Trechos/pontos vistoriados dos afluentes do Ribeirão Salgado, em zona urbana e rural, distrito de Vargem Grande de Soturno, Cachoeiro de Itapemirim/ES.

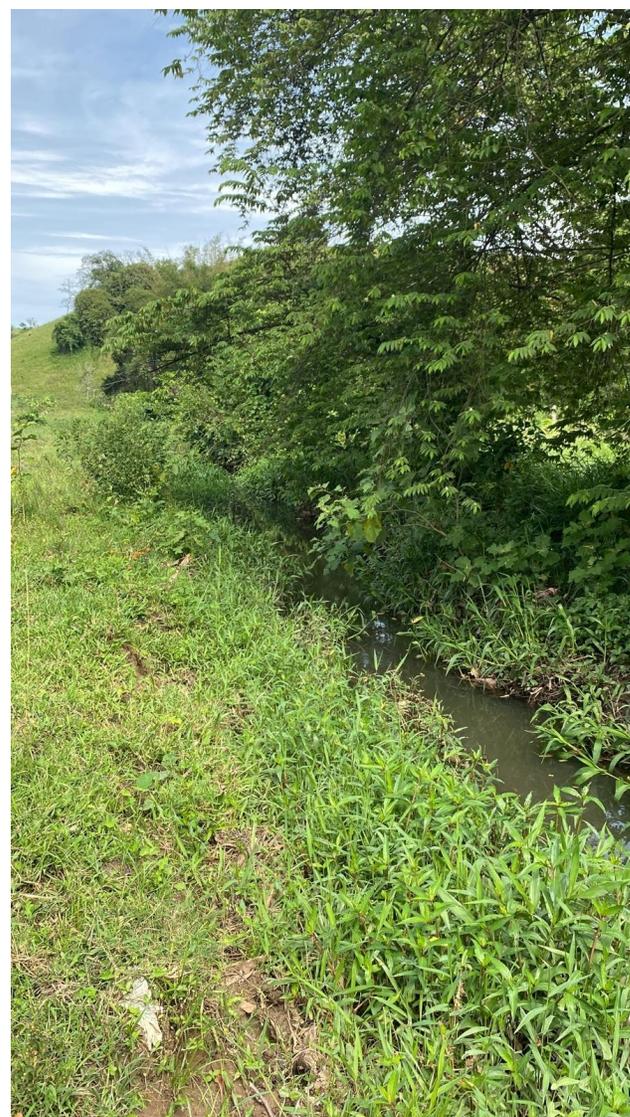
**Figura 08:** P20 - Trechos/pontos vistoriados dos afluentes do Ribeirão Salgado, em zona urbana e rural, distrito de Vargem Grande de Soturno, Cachoeiro de Itapemirim/ES.

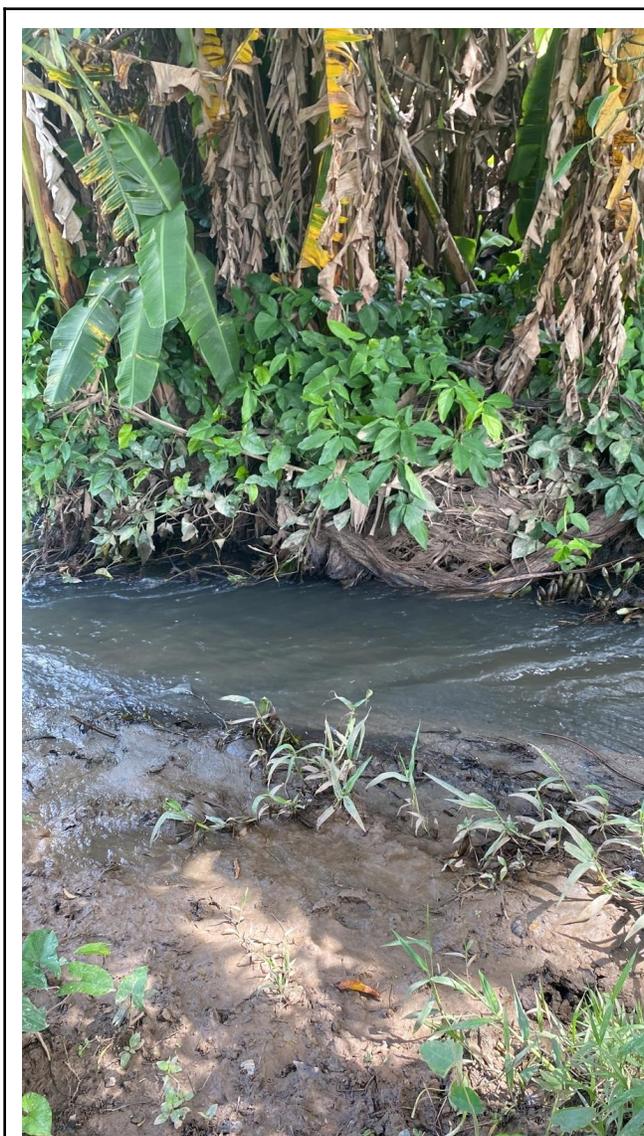
**Figura 09:** P21 - Trechos/pontos vistoriados dos afluentes do Ribeirão Salgado, em zona urbana e rural, distrito de Vargem Grande de Soturno, Cachoeiro de Itapemirim/ES.

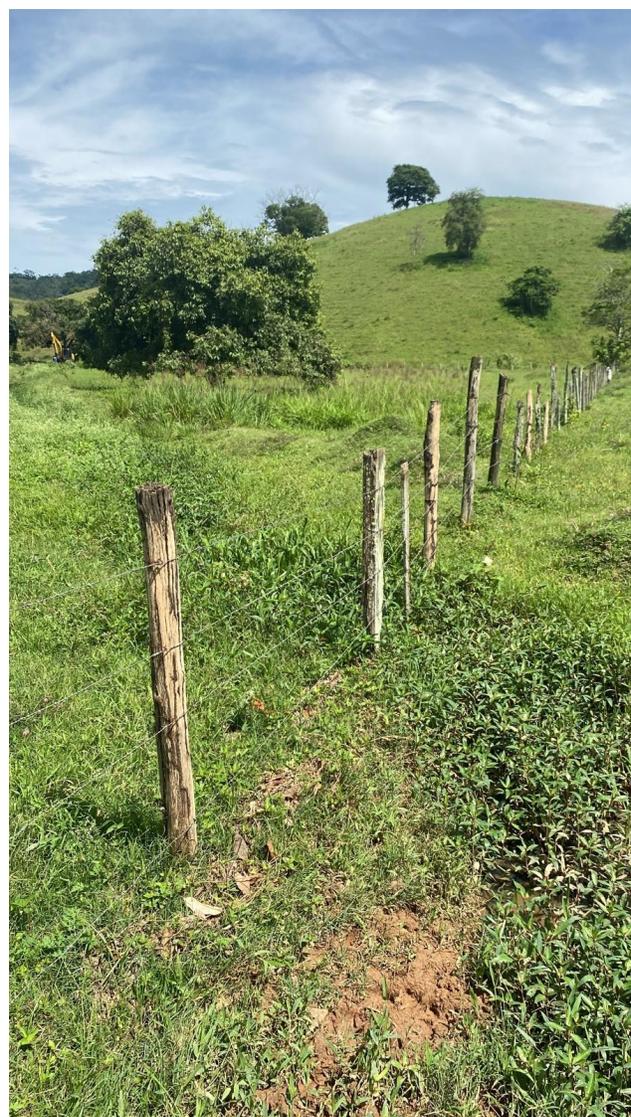
**Figura 11:** P23 - Trechos/pontos vistoriados dos afluentes do Ribeirão Salgado, em zona urbana e rural, distrito de Vargem Grande de Soturno, Cachoeiro de Itapemirim/ES.

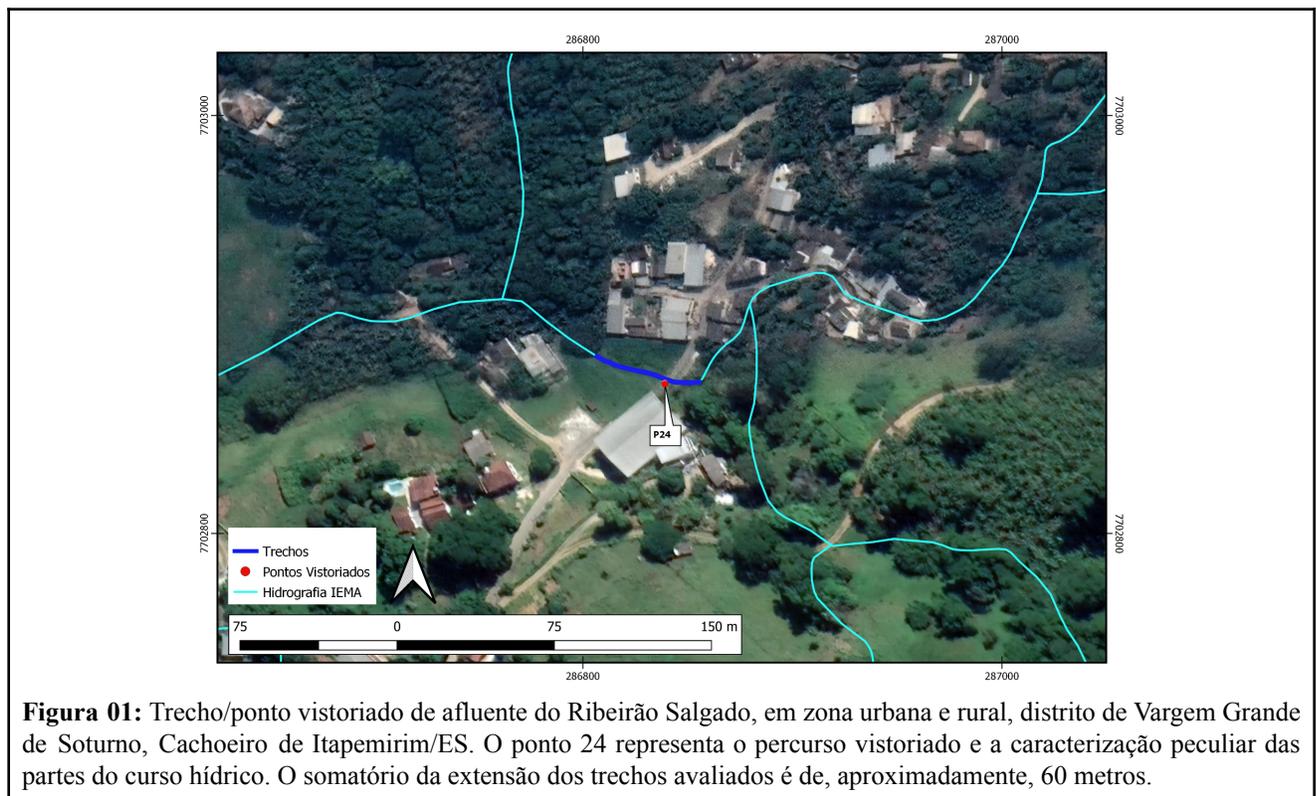
**Figura 01:** Trecho/ponto vistoriado de afluente do Ribeirão Salgado, em zona urbana e rural, distrito de Vargem Grande de Soturno, Cachoeiro de Itapemirim/ES. O ponto 24 representa o percurso vistoriado e a caracterização peculiar das partes do curso hídrico. O somatório da extensão dos trechos avaliados é de, aproximadamente, 60 metros.

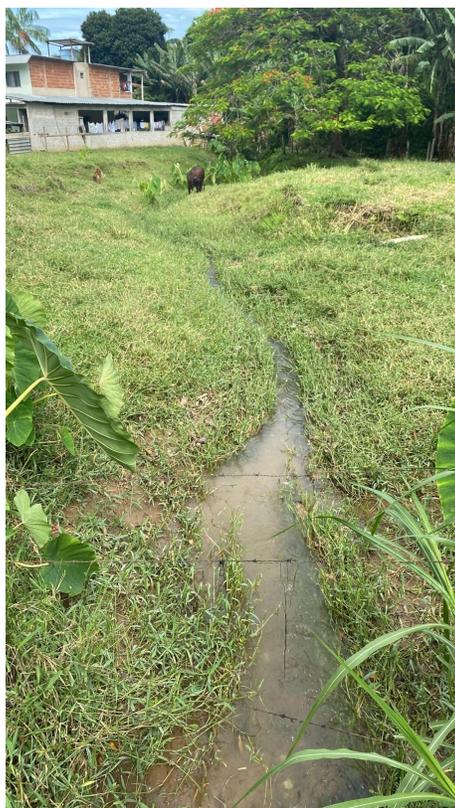
Abaixo foram descritas as características constatadas *in loco* ao longo do trecho vistoriado. Em geral, foi observado a presença de bancos de sedimentos acumulados no canal de drenagem, favorecendo o estabelecimento de gramíneas e plantas aquáticas no curso hídrico e maximizando a obstrução do fluxo hídrico. O ponto/trecho vistoriado apresenta características como o acúmulo de sedimentos e vegetação aquática interrompendo o fluxo hídrico e obras de arte corrente. Área sujeita a enchentes e alagamentos (transbordamento de água por cima da malha viária).

**Foto 01:** P24 - Trecho/ponto vistoriado de afluente do Ribeirão Salgado, em zona urbana e rural, distrito de Vargem Grande de Soturno, Cachoeiro de Itapemirim/ES.

OBS.: Trecho contemplado pelo ponto P24 adentra em área particular, portanto, para tal procedimento de limpeza e desassoreamento, se faz necessária a obtenção da anuência/autorização do(s) proprietário(s) do(s) terreno(s). Ponto destacado em AMARELO (Tabela 01) indica a possibilidade de limpeza com utilização de máquina.

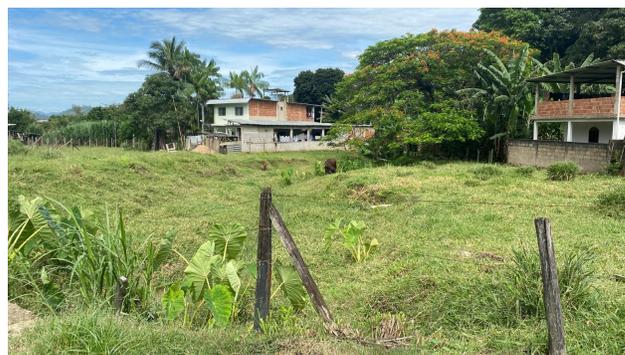
**Foto 02:** P24 - Trecho/ponto vistoriado de afluente do Ribeirão Salgado, em zona urbana e rural, distrito de Vargem Grande de Soturno, Cachoeiro de Itapemirim/ES.

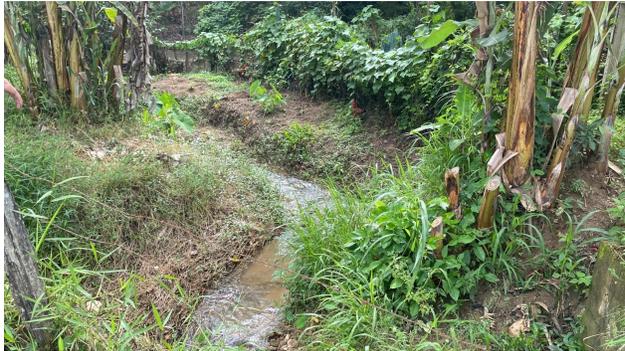
**Foto 03:** P24 - Trecho/ponto vistoriado de afluente do Ribeirão Salgado, em zona urbana e rural, distrito de Vargem Grande de Soturno, Cachoeiro de Itapemirim/ES.

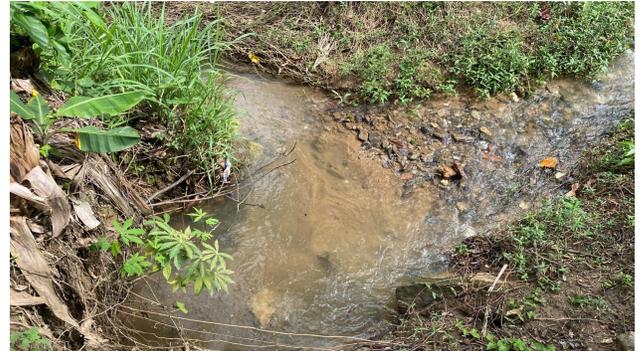
**Foto 04:** P24 - Trecho/ponto vistoriado de afluente do Ribeirão Salgado, em zona urbana e rural, distrito de Vargem Grande de Soturno, Cachoeiro de Itapemirim/ES.
