**REQUERIMENTO DE INFORMAÇÃO DA  
CÂMARA**

## LIMPEZA DE CÓRREGO ATUALIZAÇÃO DE PARECER TÉCNICO

**ANEXO I**  
**PARECER TÉCNICO EMITIDO EM 13 DE AGOSTO DE 2021**

**Razão social/nome:** Cronograma Ordinário de Limpeza de Córrego/GRN/Córrego Itaóca - Zona Urbana de Itaóca (processo de N.º 2021.008.219/2021).

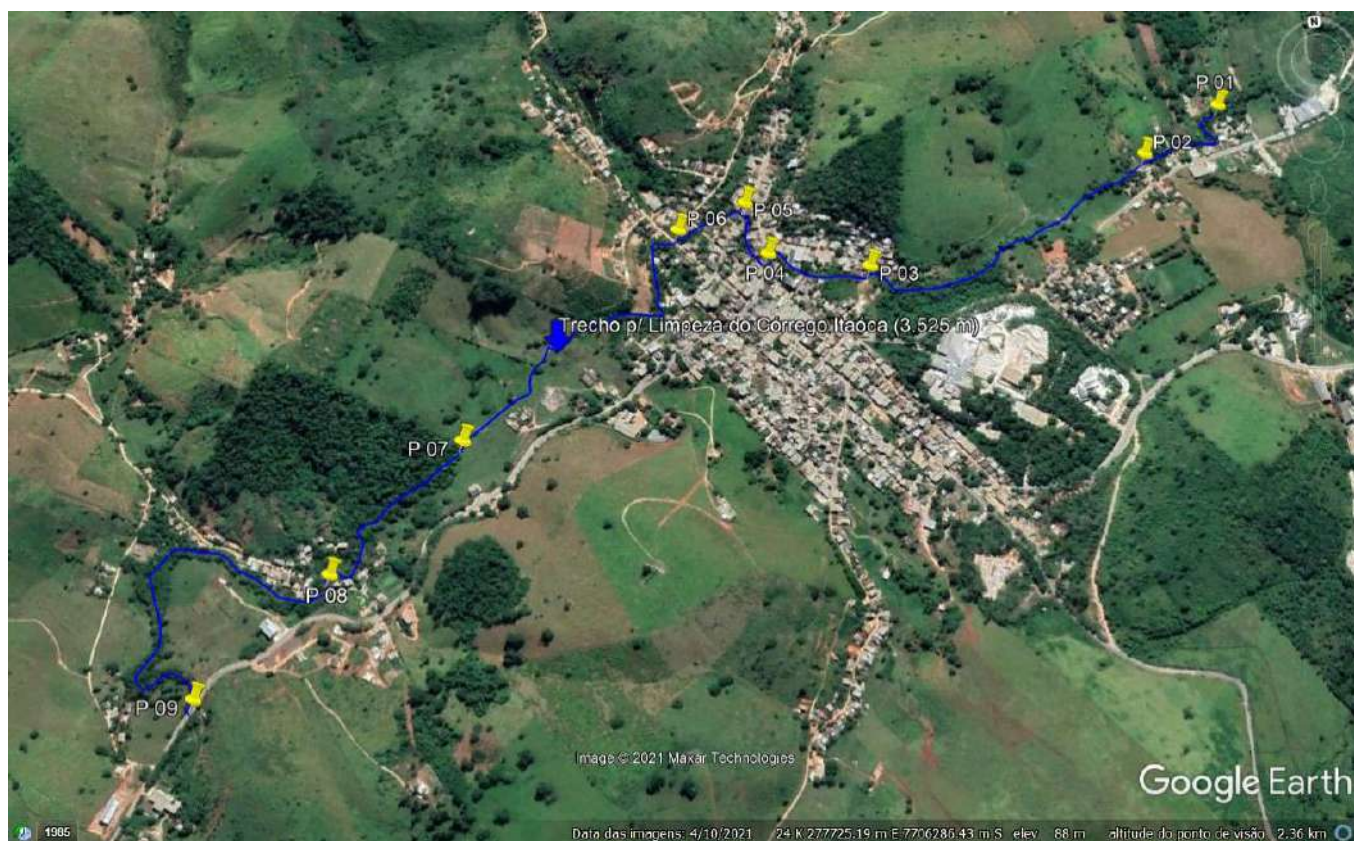
Conforme pode ser observado na Figura 1 e constatado na vistoria *in loco*, o corpo d'água passa por ambiente de várzea com áreas planas, perfazendo ambiente urbanizado em sua maioria, estando tal com problemas de poluição da água por meio de: lançamento de esgoto doméstico, dejetos animais, acumulação de sedimentos (solo), resíduos sólidos diversos (lixo), vegetação forrageira (de maneira geral, capim braquiária do brejo (*Brachiaria radicans*) e pangola (*Digitaria spp.*) e nativa (ervas

**Figura 1.** Trecho vistoriado de limpeza do Córrego Itaóca, compreendendo, de montante à jusante. No

- 3) A limpeza deve ser feita somente no curso hídrico, cujo limite está estabelecido na figuras 1 e pontuadas na tabelas 1, não podendo ser feito o aprofundamento de cota além de 1,0 (um) metro;

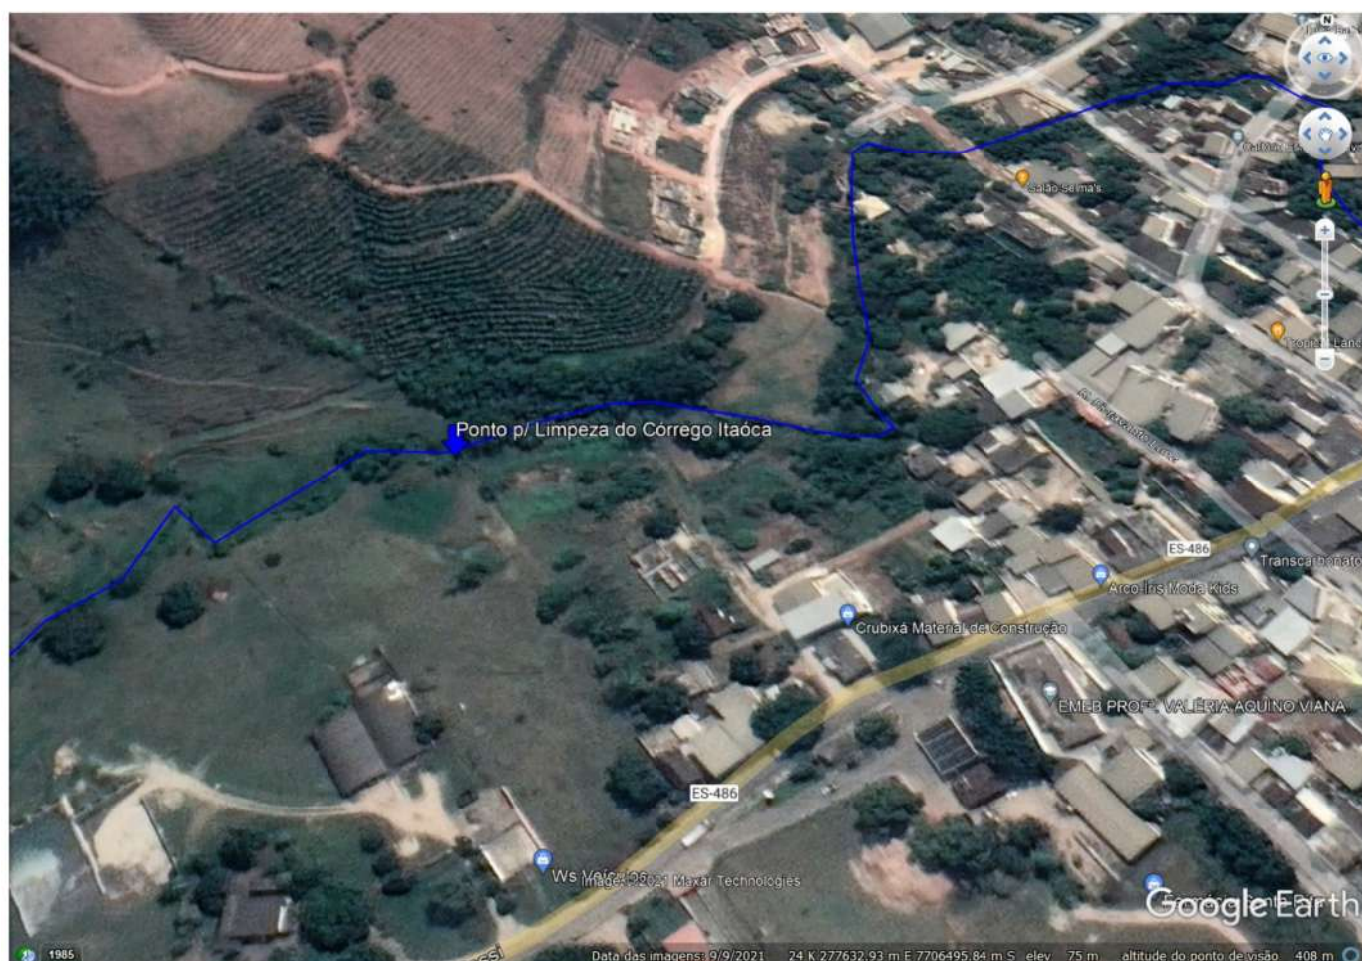
Conforme pode ser observado na Figura 1 e constatado na vistoria *in loco*, o corpo d'água passa por ambiente de várzea com áreas planas, perfazendo ambiente urbanizado em sua maioria, estando tal com problemas de acumulação de sedimentos (solo arenoso) e resíduos sólidos diversos (lixo), além de sólidos orgânicos depositados pelo arraste recente em período de chuvas (cheias), este no ponto analisado: P A.

**Figura 1.** Ponto vistoriado para limpeza no córrego Itaóca, compreendendo, de montante à jusante. No distrito de Itaóca, Ponto A (Google Earth Pro, 2021), seguindo o curso do leito conforme QGIS 3.16.8".

- 1) A retirada do solo decantado e, ou vegetação aderida/sobrenadante, além de resíduos sólidos nas áreas referidas para limpeza, desobstruindo assim o fluxo de água e, melhorando o ambiente aquático por conseguinte;
- 2) Tais materiais retirados sejam dispostos em local onde não traga novo impacto ao corpo hídrico, mantendo o distanciamento seguro das calhas por exemplo, com a finalidade de não impactar ambientalmente outros locais da mesma maneira, evitando também, a formação de diques e prevenindo o carreamento a corpos hídricos quando da ocorrência de chuvas;
- 3) A limpeza deve ser feita somente no curso hídrico, cujo limite está estabelecido na figura 1 e pontuado nas tabelas 1 ou 2, não podendo ser feito o aprofundamento de cota além de 1,0 (um) metro;
- 4) É proibido causar, direta ou indiretamente, a drenagem ou a degradação de alagados ou áreas brejosas;

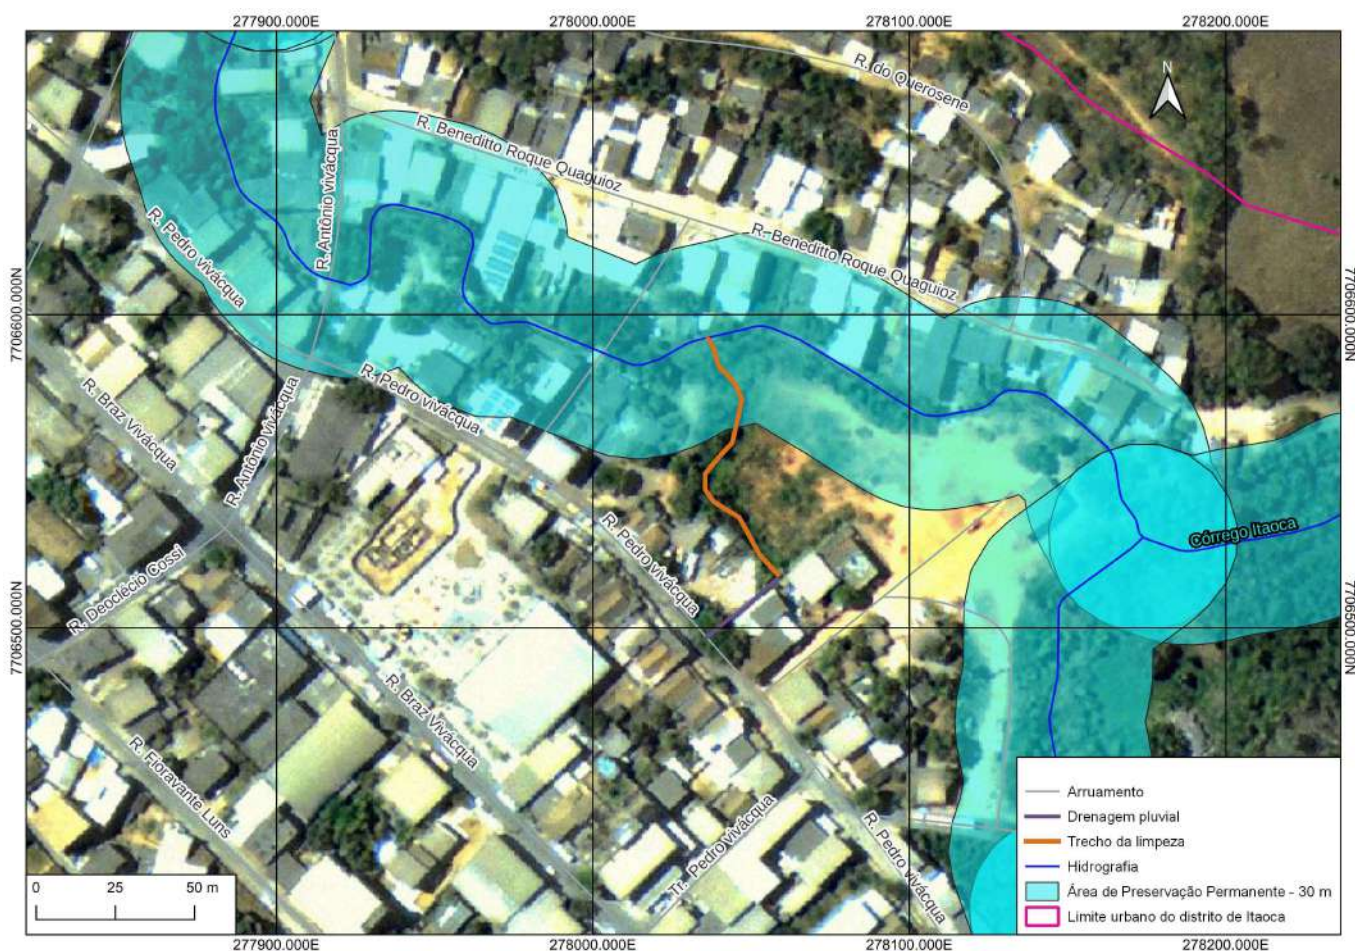
Conforme pode ser observado na Figura 1 e constatado na vistoria *in loco*, o canal d'água passa por ambiente de várzea com áreas planas, perfazendo ambiente urbanizado, estando tal com problemas de acumulação de sedimentos (solo arenoso) e resíduos sólidos diversos (lixo), além de sólidos orgânicos depositados, estes advindos de queda de árvores presentes nas margens.

**Figura 1.** Ponto/trecho vistoriado para limpeza de canal de drenagem (linha laranja) aberto, de aproximadamente 85 metros, no distrito de Itaóca, plotado via QGIS.
