Assunto: Esclarecimentos quanto às ações de limpeza de corpo hídrico no bairro Jardim Itapemirim

RELATÓRIO FOTOGRÁFICO

Parecer Técnico

4. Registro Fotográfico.

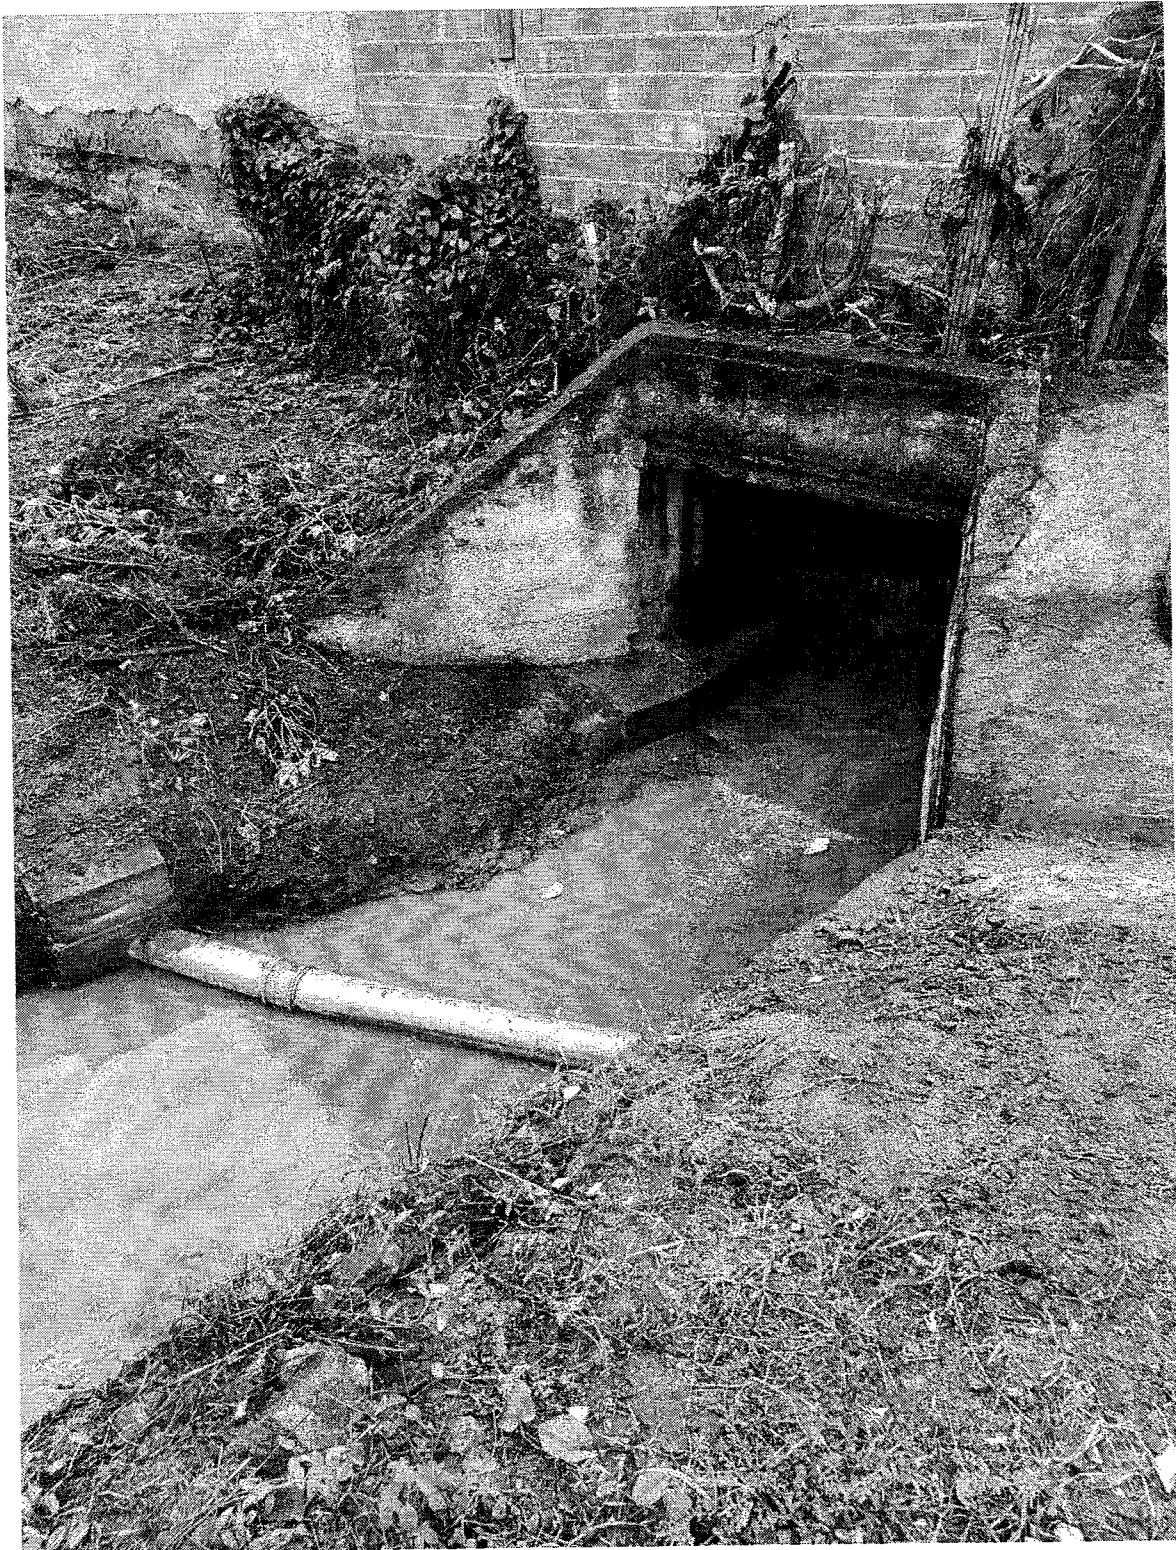
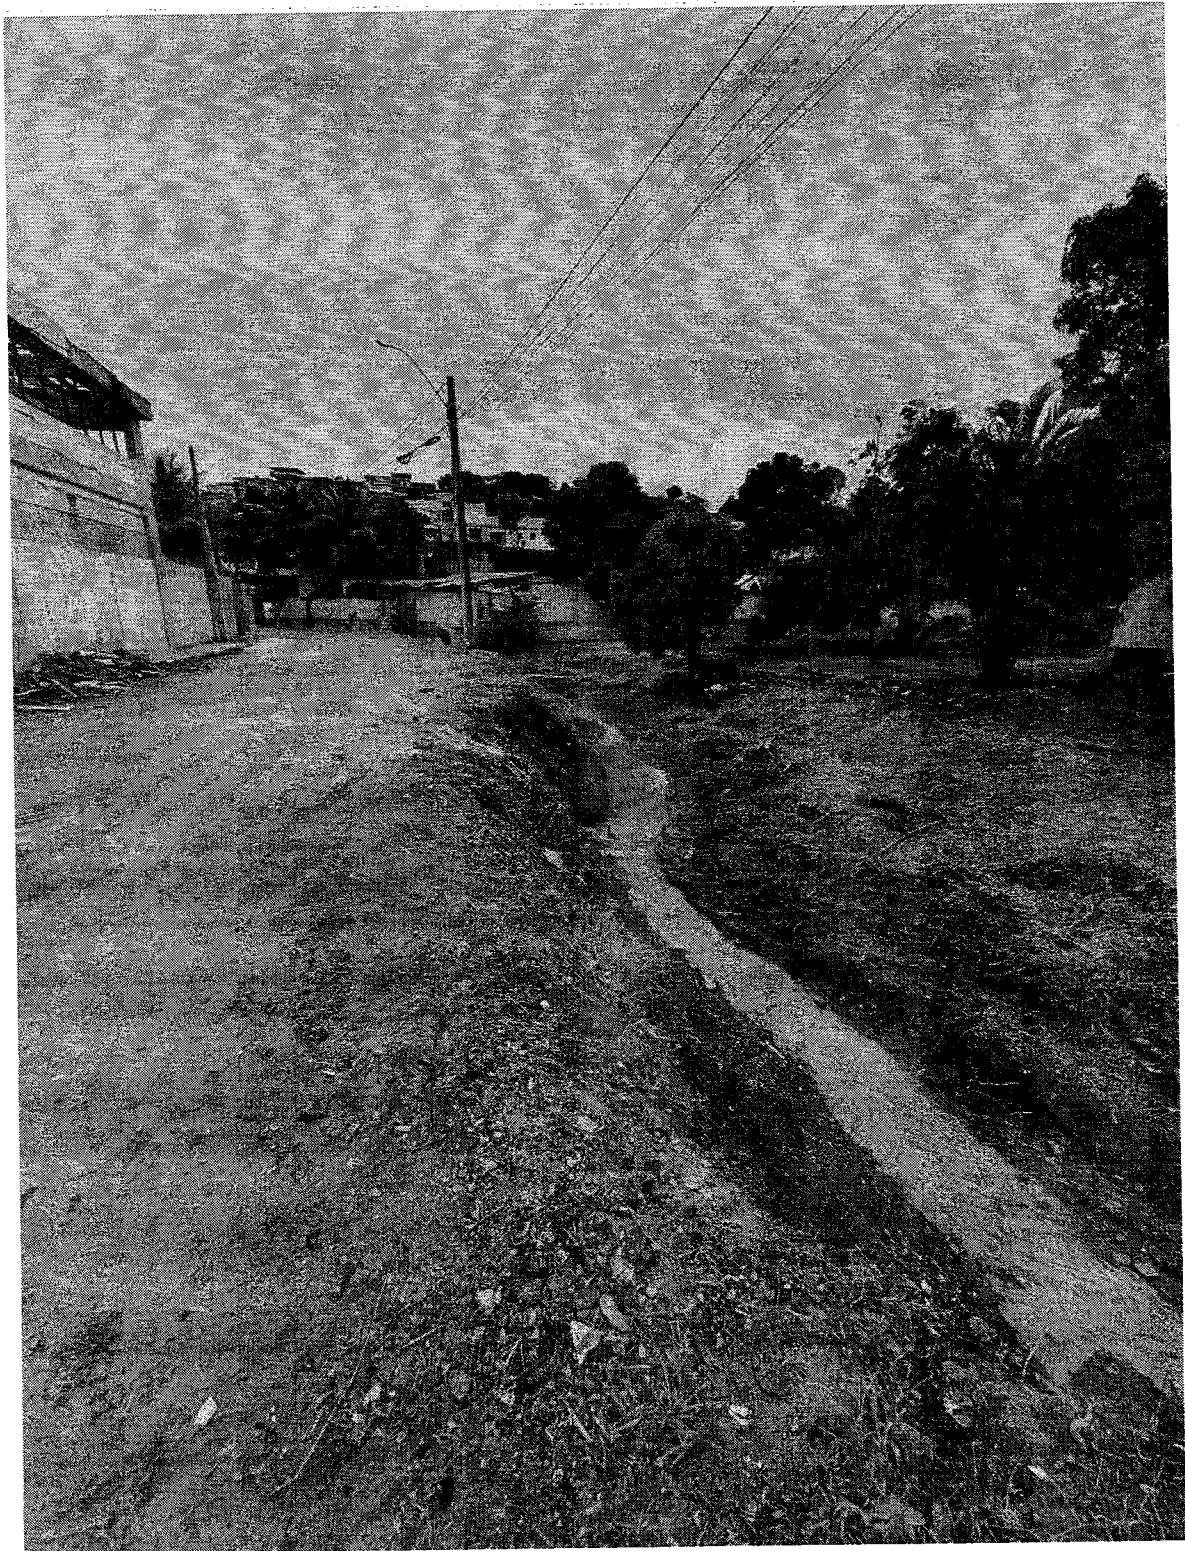
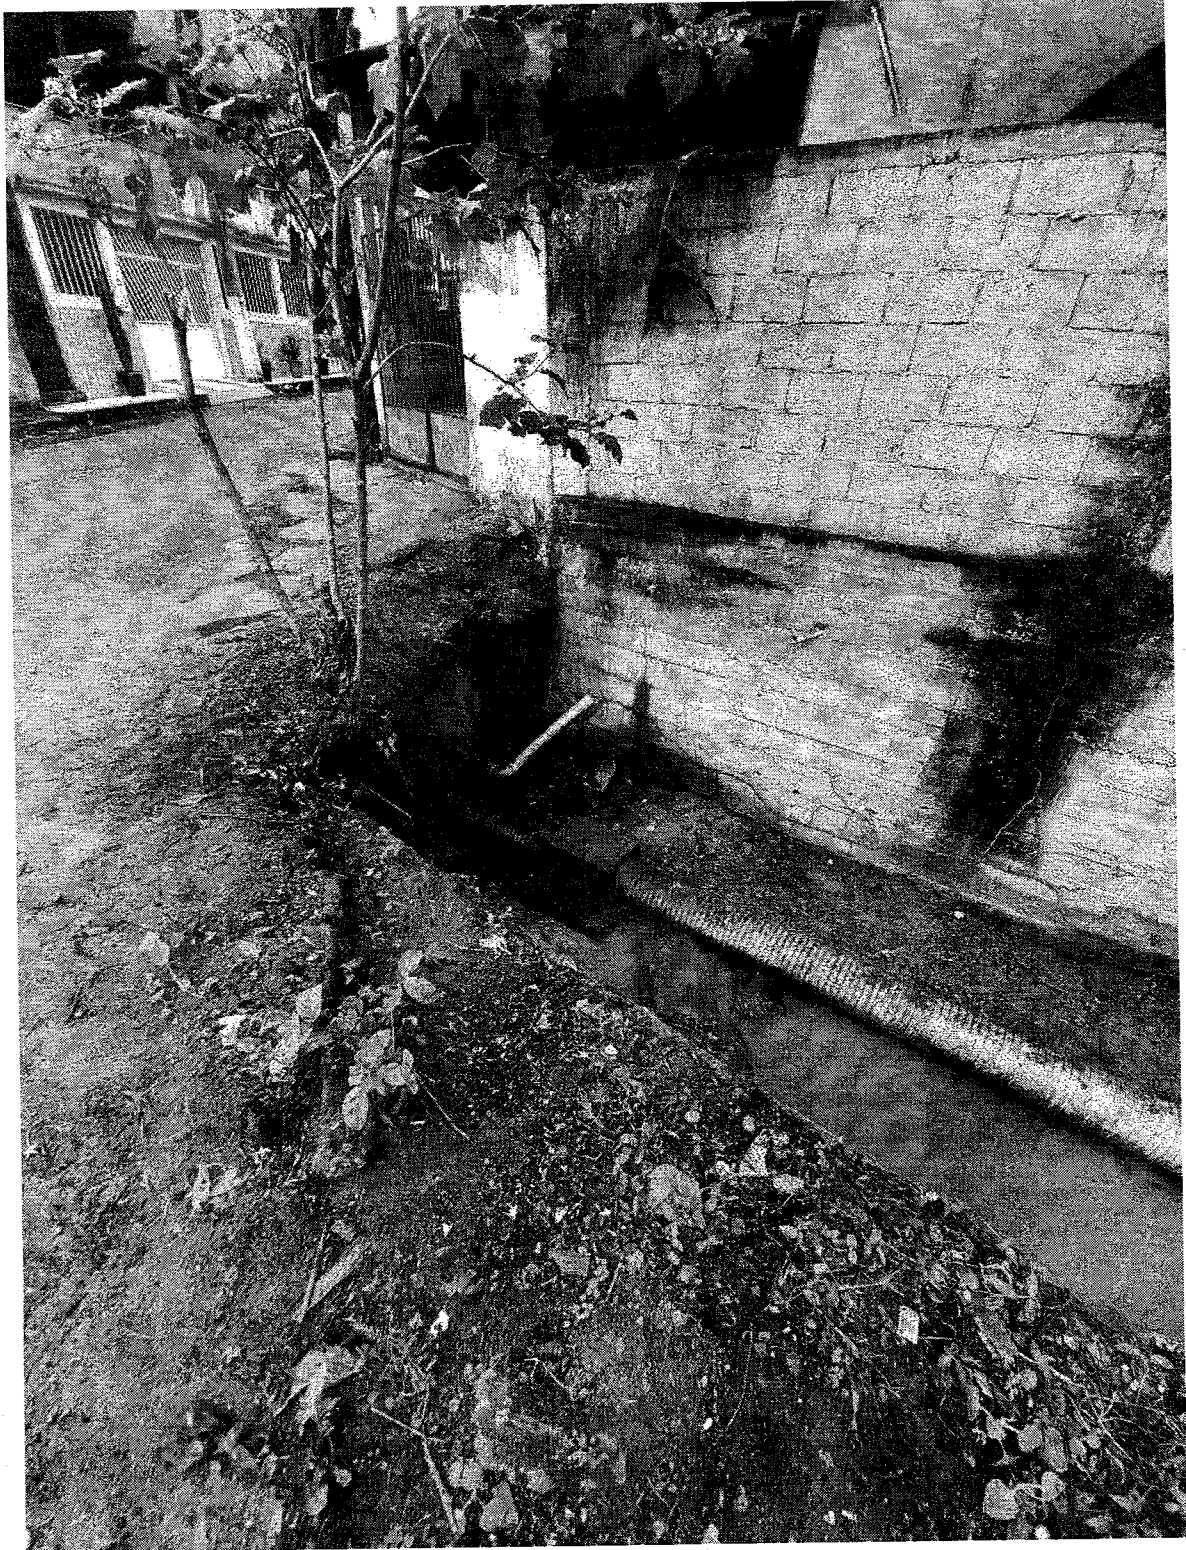
- Embora tenha sido realizada a limpeza manual para roçada das margens e retirada de resíduos sólidos na calha de drenagem e nas margens, o corpo hídrico apresenta características de poluído e degradado, com destaque para a deposição irregular de efluentes (especialmente doméstico).
