OF/CM/Nº 17/2023 - ENCAMINHA INDICAÇÃO DE Nº 1392/2023, DE INICIATIVA DO VEREADOR JOSÉ CARLOS CORRÊA CARDOSO JÚNIOR, INDICA QUE VIABILIZE, O SERVIÇO DE "LIMPEZA GERAL E DESASSOREAMENTO" DO CÓRREGO DO BAIRRO SANTA HELENA, BAIRRO SANTA HELENA, NESTE MUNICÍPIO.

PARECER TÉCNICO

Assunto: Limpeza e Desassoreamento do Córrego Monte Líbano, Córrego Cobiça e Córrego Urtiga - Zona Urbana da Sede do Município de Cachoeiro de Itapemirim.

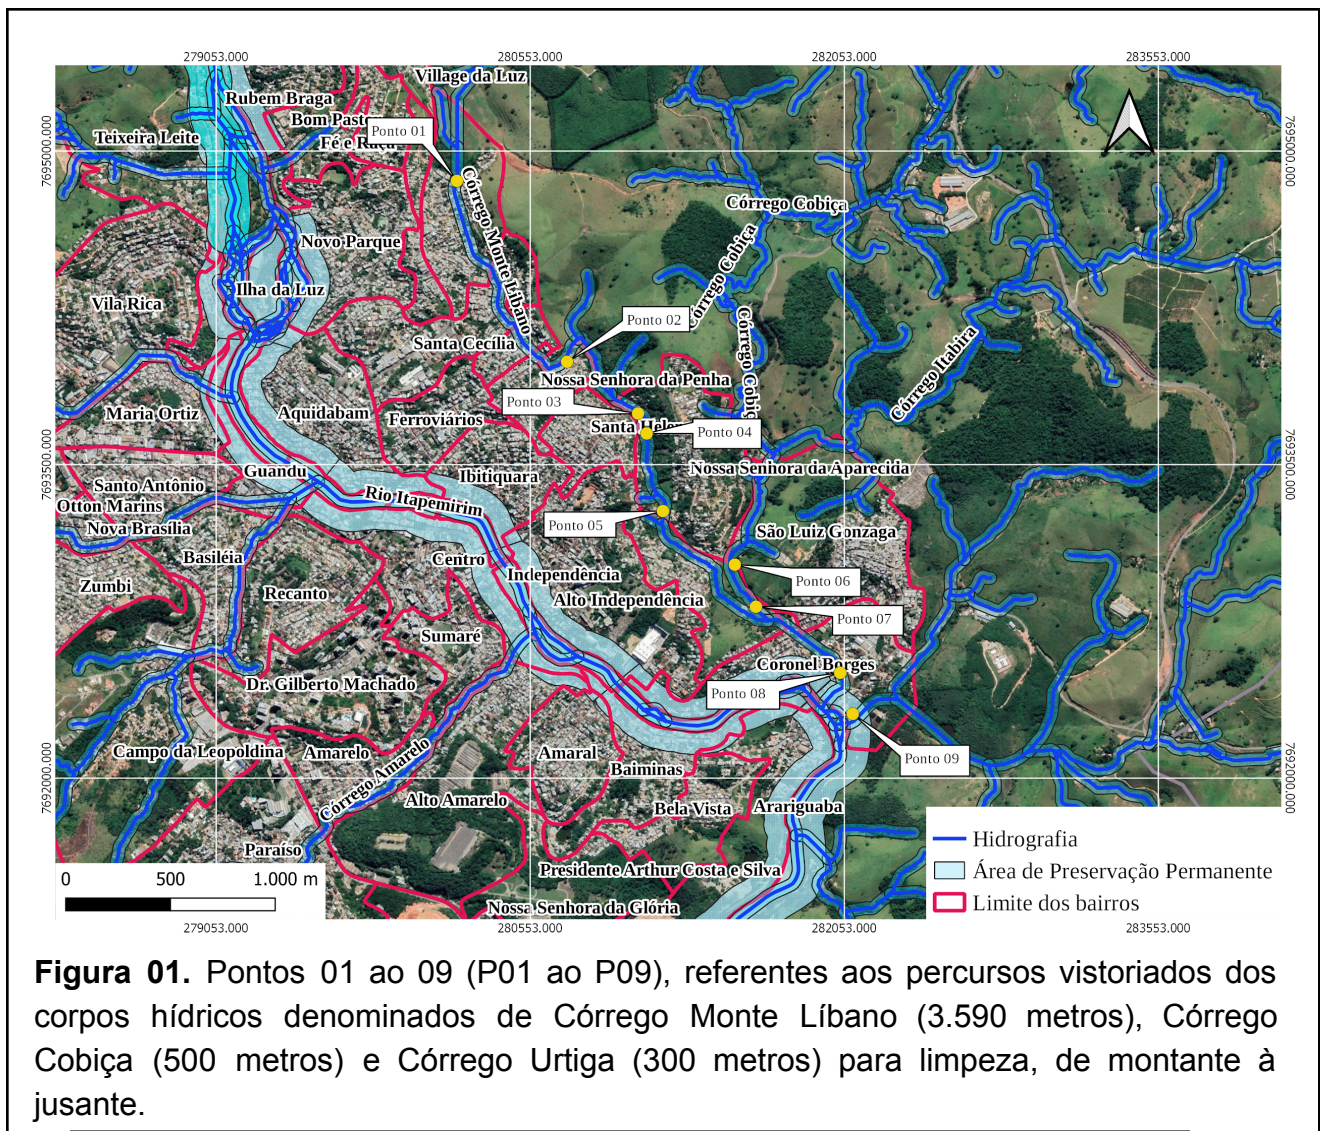
Conforme pode ser observado na Figura 01 e constatado na vistoria *in loco*, o curso d'água passa por ambiente de várzea com áreas planas, perfazendo ambiente urbanizado em sua maioria, estando tal com problemas de poluição da água por meio de: lançamento de esgoto doméstico, dejetos animais, acumulação de sedimentos (solo), resíduos sólidos diversos (lixo), além de sólidos orgânicos depositados pelo arraste em período de chuvas (cheias). Há presença predominante de vegetação forrageira - de maneira geral capim braquiária do brejo (*Brachiaria radicans*) e pangola (*Digitaria spp.*) e nativas (gramíneas e herbáceas diversas).

está descrito na Figura 01 e Tabela 01, não podendo ser feito o aprofundamento de cota além de 1,0 (um) metro;

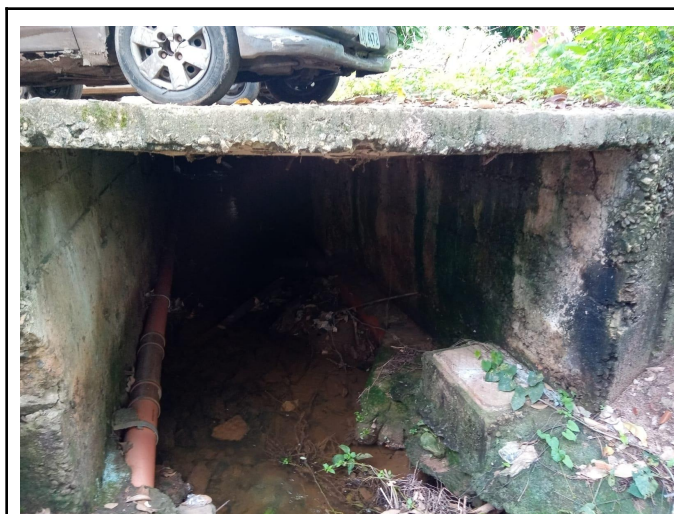
Figura 02. Início de galeria em área de transição entre meio urbano e meio rural. Água com coloração transparente e mais límpida. **Esquina entre a Rua Arthur Prata e a Rua Manoel Belmiro dos Santos, Bairro Abelardo Ferreira Machado.**

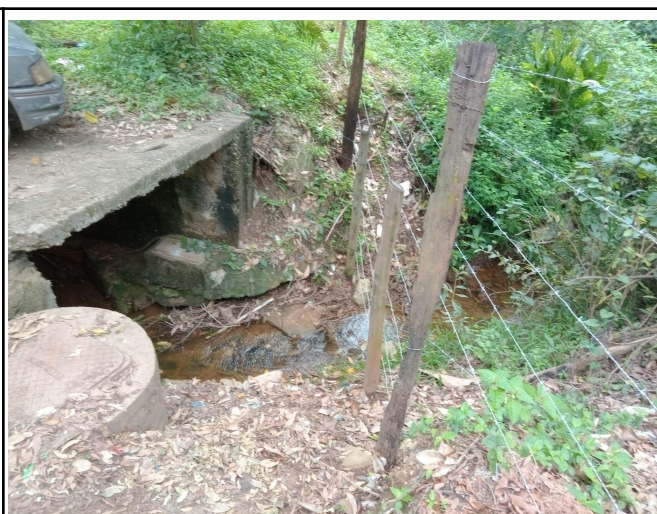
Figura 03. Início de galeria em área de transição entre meio urbano e meio rural. Água com coloração transparente e mais límpida. **Esquina entre a Rua Arthur Prata e a Rua Manoel Belmiro dos Santos, Bairro Abelardo Ferreira Machado.**

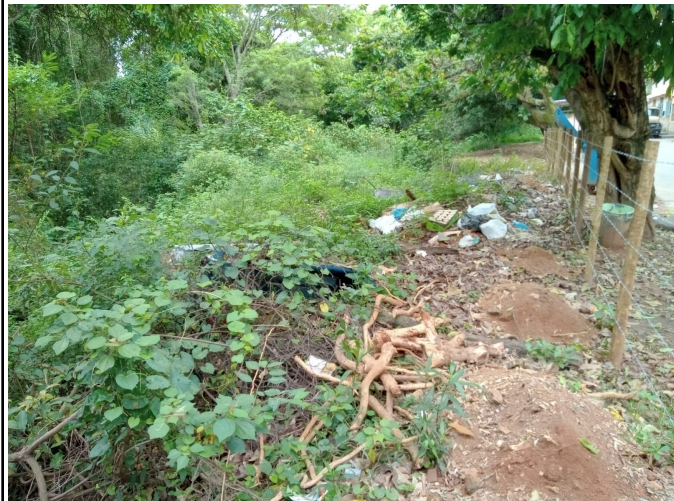
Figura 04. À montante, próximo da rua, em área particular, acúmulo de lixo e resíduos diversos (plástico, construção, galhos). **Esquina entre a Rua Arthur Prata e a Rua Manoel Belmiro dos Santos, Bairro Abelardo Ferreira Machado.**

1) A retirada do solo decantado e, ou vegetação aderida/sobrenadante, além de resíduos sólidos nas áreas referidas para limpeza, desobstruindo assim o fluxo de água e, ou melhorando o ambiente aquático por conseguinte;

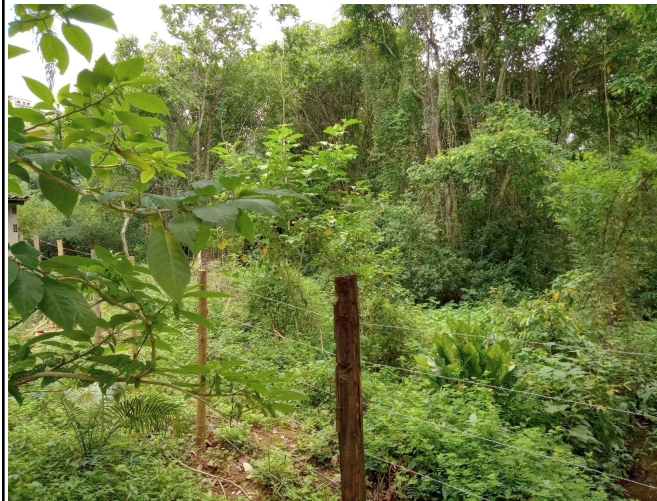
Figura 05. À montante, vegetação nativa em regeneração. **Esquina entre a Rua Arthur Prata e a Rua Manoel Belmiro dos Santos, Bairro Abelardo Ferreira Machado.**

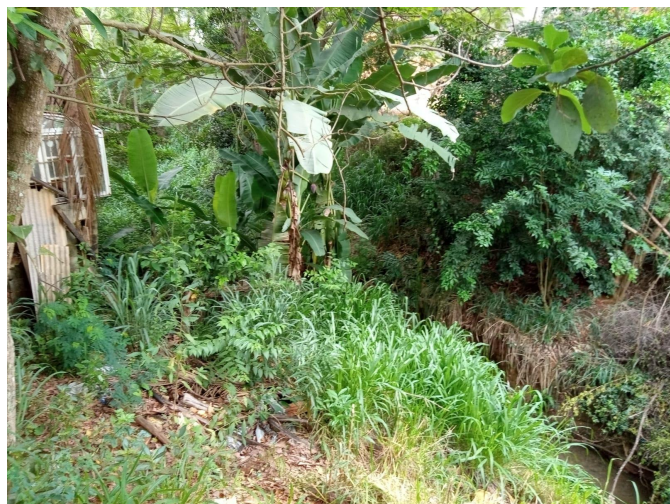
Figura 06. Área livre de construções com vegetação gramínea, herbácea, árvores frutíferas e/ou nativas esparsas. **Rua Sebastião Pereira (em frente ao nº 118), Bairro Nossa Senhora da Penha.**

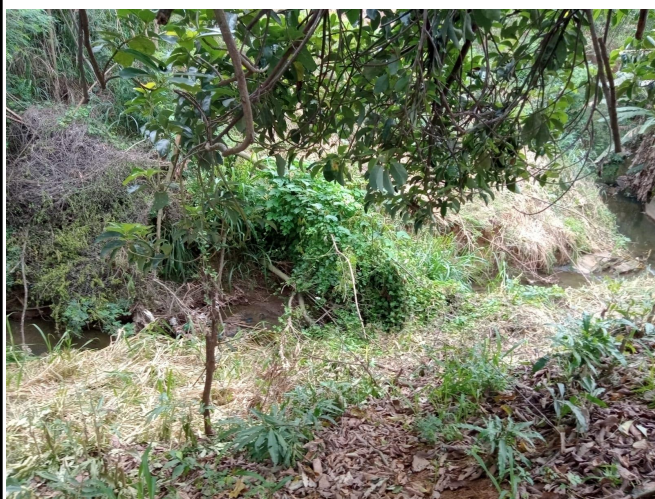
Figura 07. Área livre de construções com vegetação gramínea, herbácea, árvores frutíferas e/ou nativas esparsas. **Rua Sebastião Pereira (em frente ao nº 118), Bairro Nossa Senhora da Penha.**

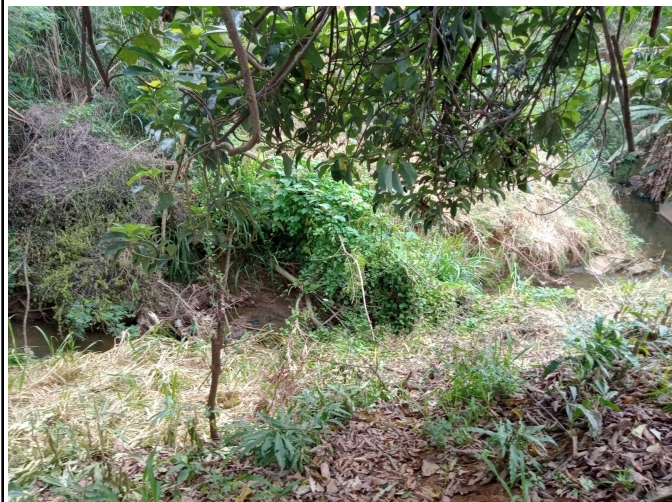
Figura 08. Área livre de construções com vegetação gramínea, herbácea, árvores frutíferas e/ou nativas esparsas. **Rua Sebastião Pereira (em frente ao nº 118), Bairro Nossa Senhora da Penha.**

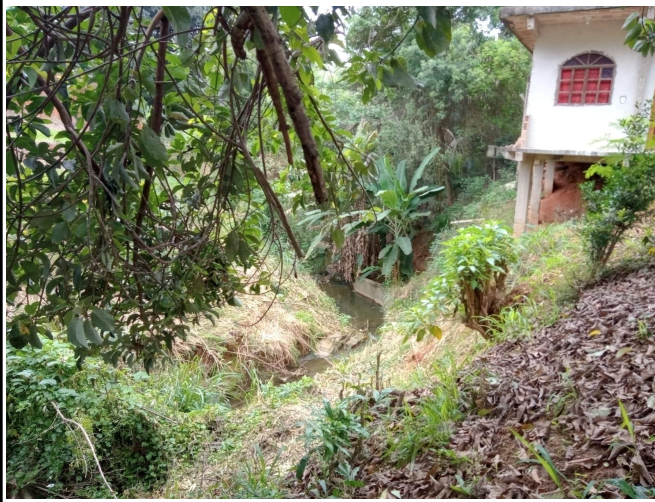
Figura 09. Área livre de construções com vegetação gramínea, herbácea, árvores frutíferas e/ou nativas esparsas. **Rua Sebastião Pereira (em frente ao nº 118), Bairro Nossa Senhora da Penha.**

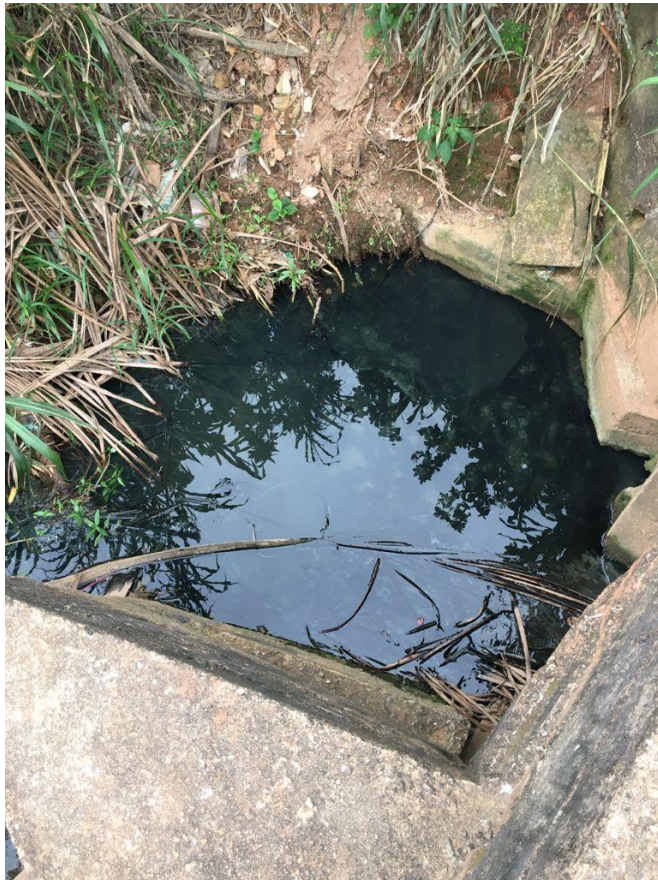
Figura 10. Obras de arte com acúmulo de resíduos vegetais, lixo e vegetação gramínea, herbácea e aquática. Água com coloração escura/acinzentada e com mau cheiro. Próximo da Rua João Barbosa, Bairro Nossa Senhora Aparecida.

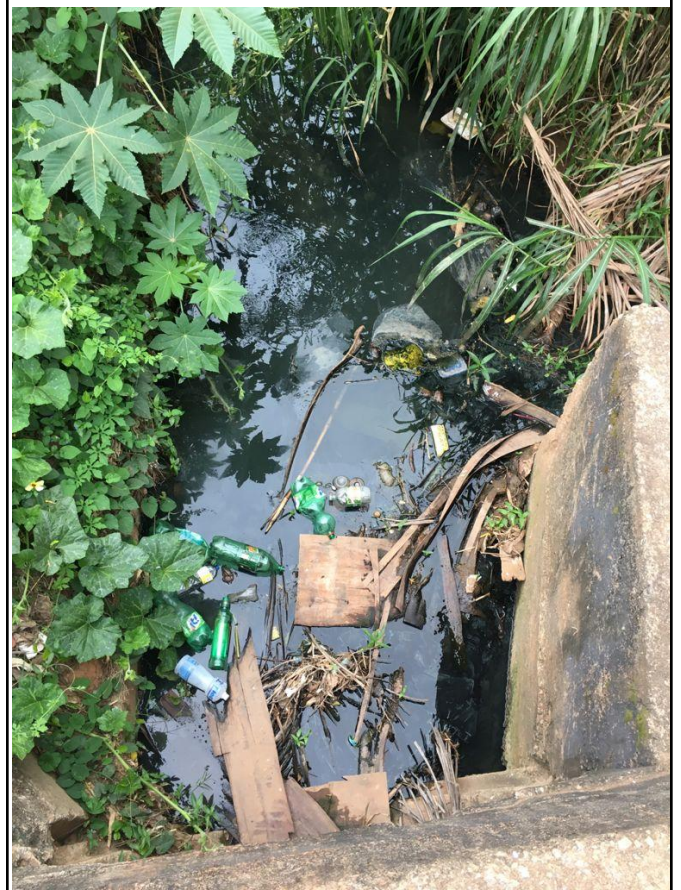
Figura 11. Obras de arte com acúmulo de resíduos vegetais, lixo e vegetação gramínea, herbácea e aquática. Água com coloração escura/acinzentada e com mau cheiro. Próximo da Rua João Barbosa, Bairro Nossa Senhora Aparecida.

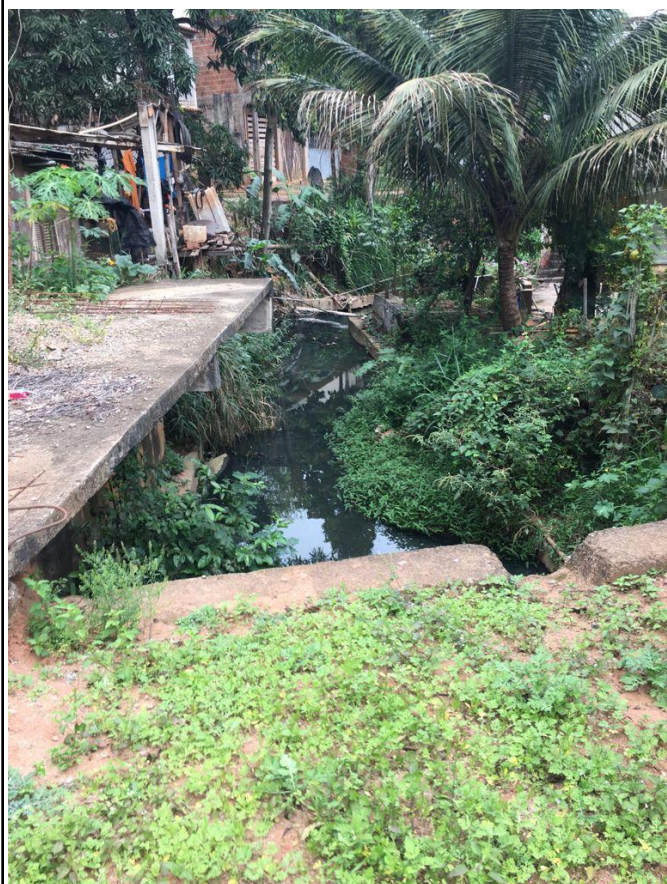
Figura 12. Obras de arte com acúmulo de resíduos vegetais, lixo e vegetação gramínea, herbácea e aquática. Água com coloração escura/acinzentada e com mau cheiro. **Próximo da Rua João Barbosa, Bairro Nossa Senhora Aparecida.**

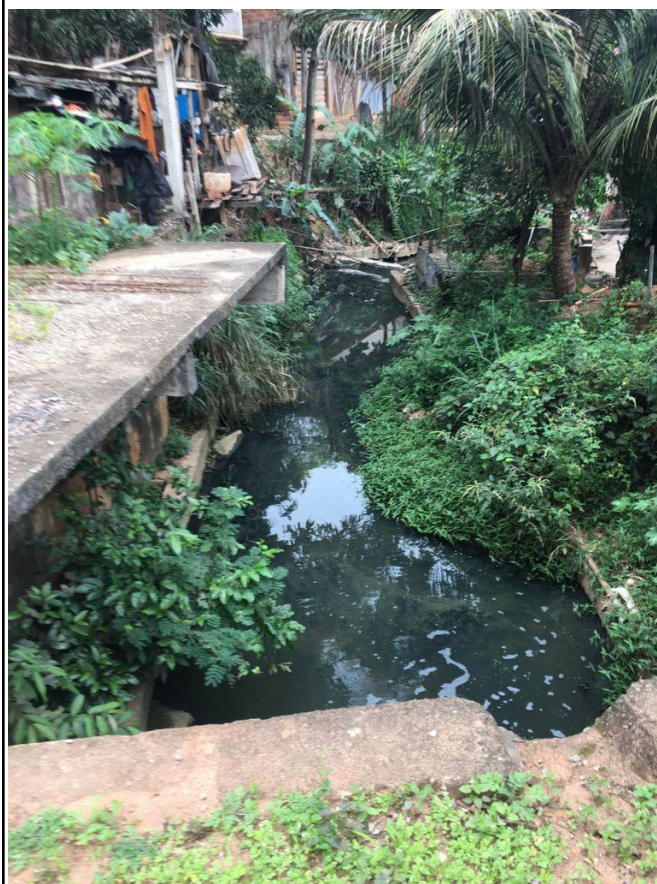
Figura 13. Obras de arte com acúmulo de resíduos vegetais, lixo e vegetação gramínea, herbácea e aquática. Água com coloração escura/acinzentada e com mau cheiro. **Próximo da Rua João Barbosa, Bairro Nossa Senhora Aparecida.**

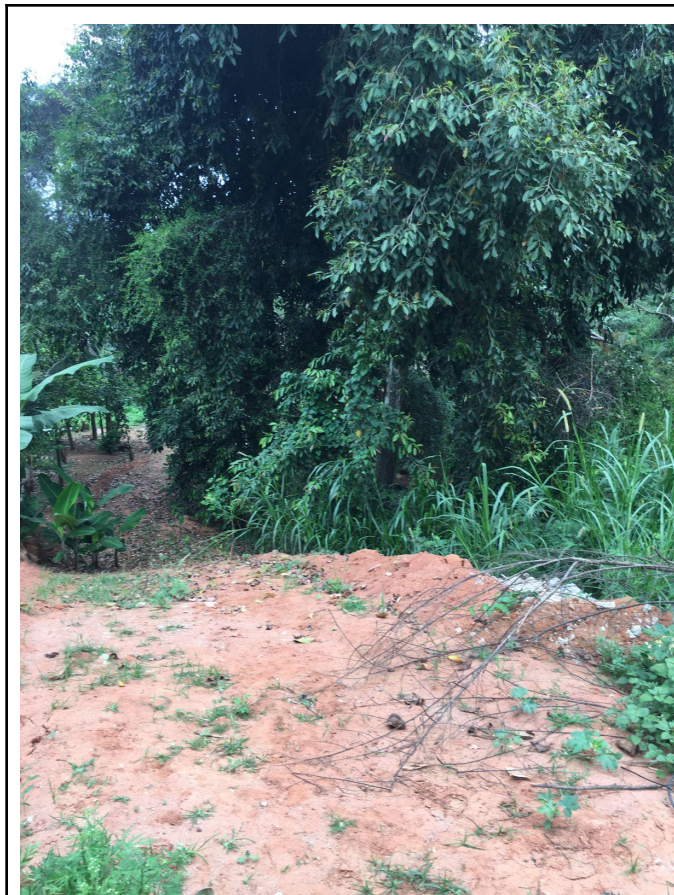
Figura 14. Área livre com residências próximas, árvores esparsas e vegetação gramínea e herbácea. **Esquina entre a Rua João Barbosa e a Rua Alcino Barbosa de Moraes, Bairro Nossa Senhora Aparecida.**

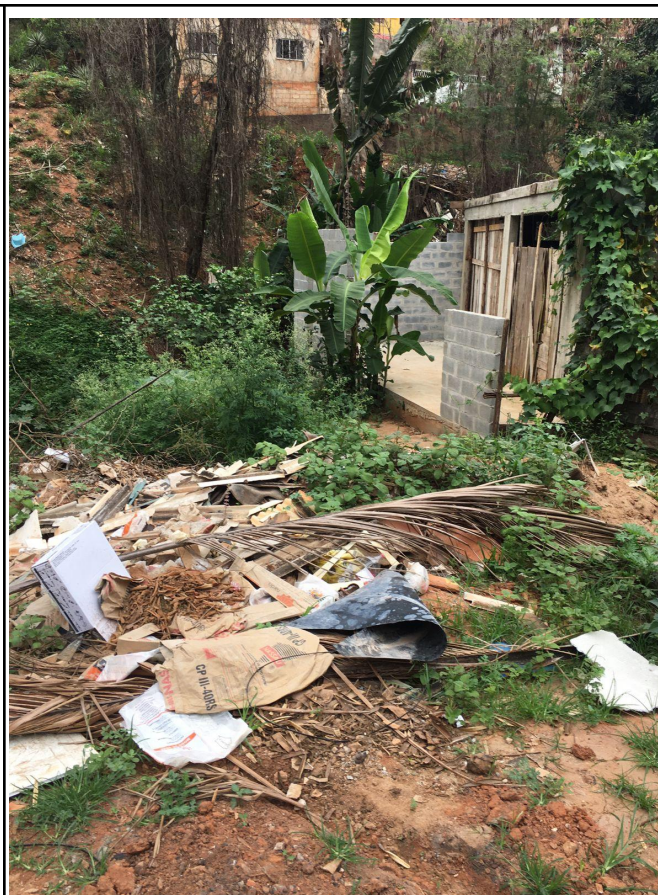
Figura 15. Área livre com residências próximas, árvores esparsas e vegetação gramínea e herbácea. Local com acúmulo de lixo, resíduos diversos de construção e resíduos vegetais. **Esquina entre a Rua João Barbosa e a Rua Alcino Barbosa de Moraes, Bairro Nossa Senhora Aparecida.**

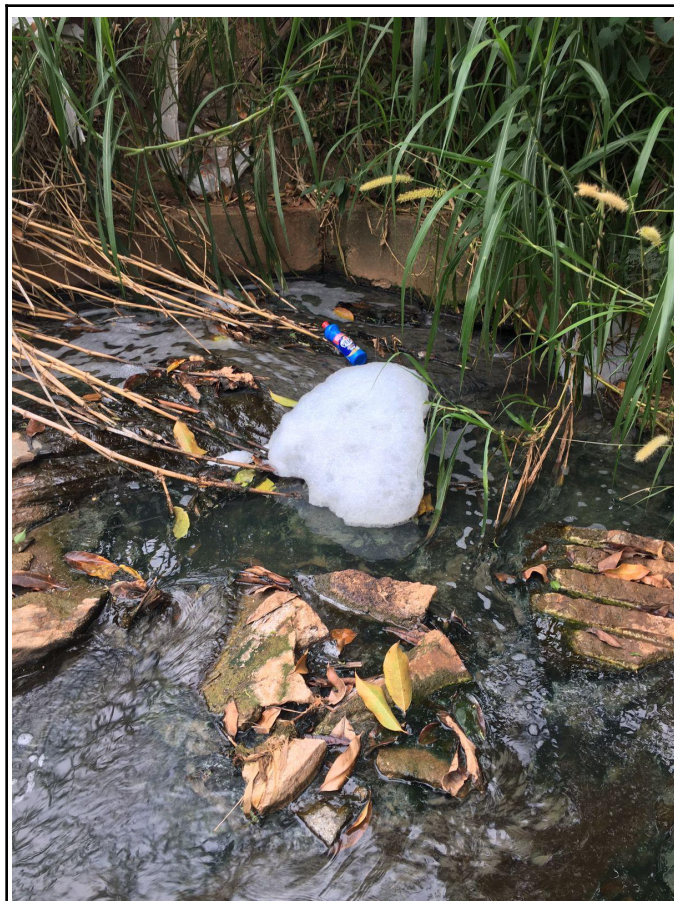
Figura 16. Água com coloração acinzentada. Vegetação gramínea, herbácea e aquática no leito e nas margens. Material detergente presente na água. Água com mau cheiro e cor acinzentada. **Esquina entre a Rua João Barbosa e a Rua Alcino Barbosa de Moraes, Bairro Nossa Senhora Aparecida.**

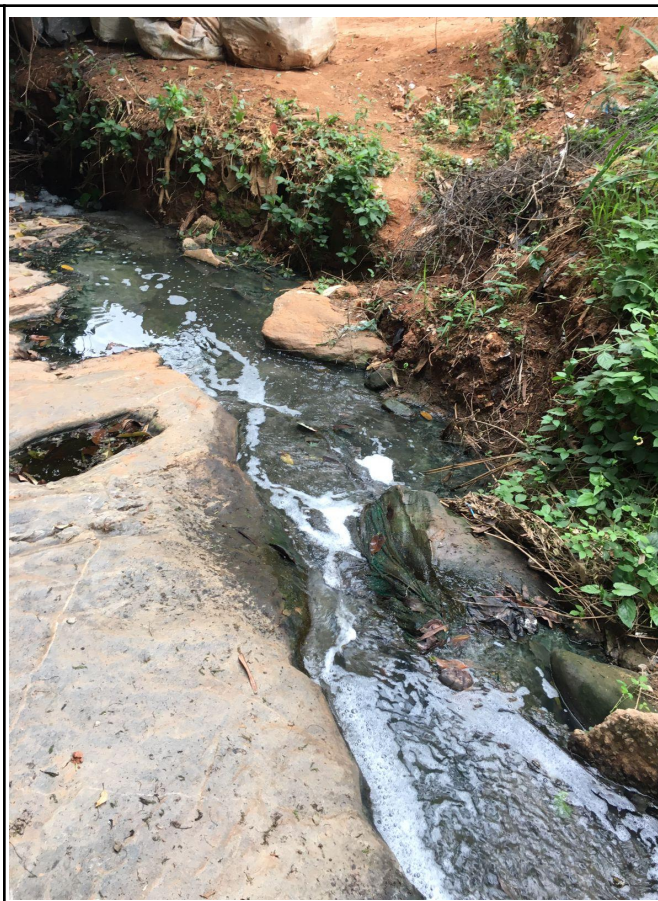
Figura 17. Água com coloração acinzentada. Vegetação gramínea, herbácea e aquática no leito e nas margens. Material detergente presente na água. Água com mau cheiro e cor acinzentada. **Esquina entre a Rua João Barbosa e a Rua Alcino Barbosa de Moraes, Bairro Nossa Senhora Aparecida.**

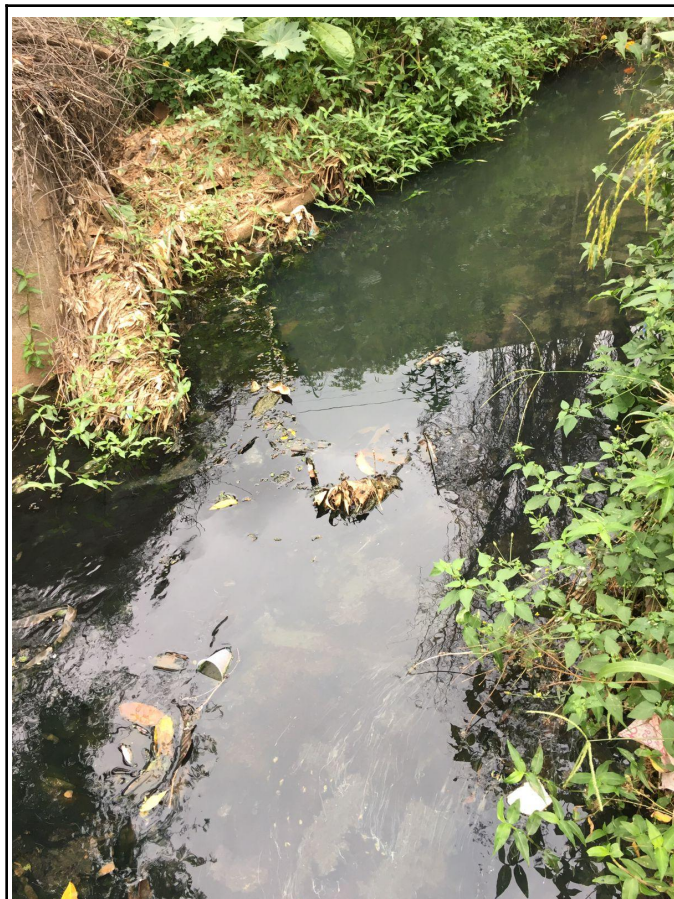
Figura 18. Água com coloração acinzentada e com mau cheiro. Vegetação gramínea, herbácea e aquática no leito e nas margens. **Esquina entre a Rua João Barbosa e a Rua Alcino Barbosa de Moraes, Bairro Nossa Senhora Aparecida.**

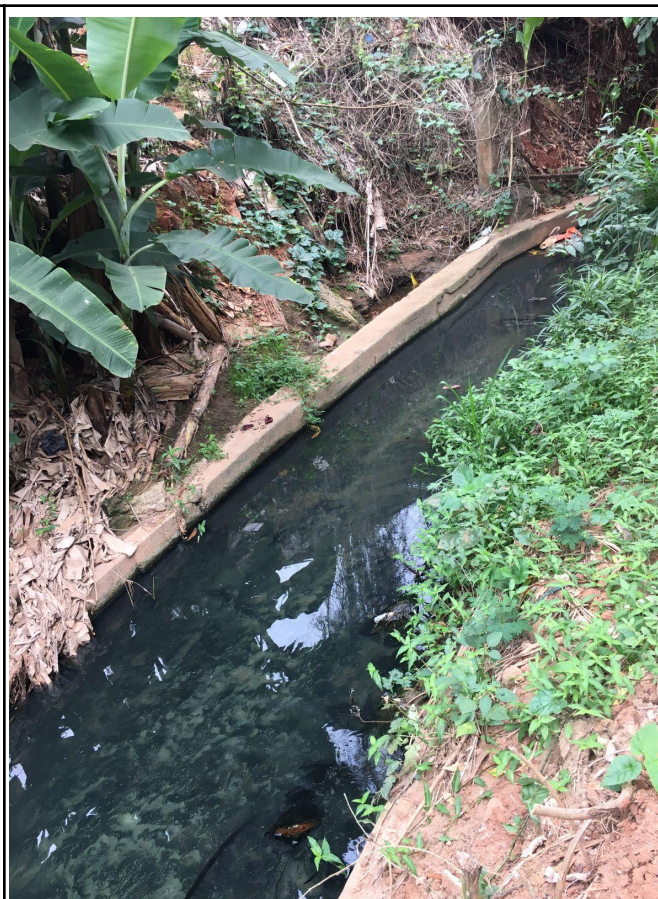
Figura 19. Água com coloração acinzentada e com mau cheiro. Vegetação gramínea, herbácea e aquática no leito e nas margens. **Esquina entre a Rua João Barbosa e a Rua Alcino Barbosa de Moraes, Bairro Nossa Senhora Aparecida.**

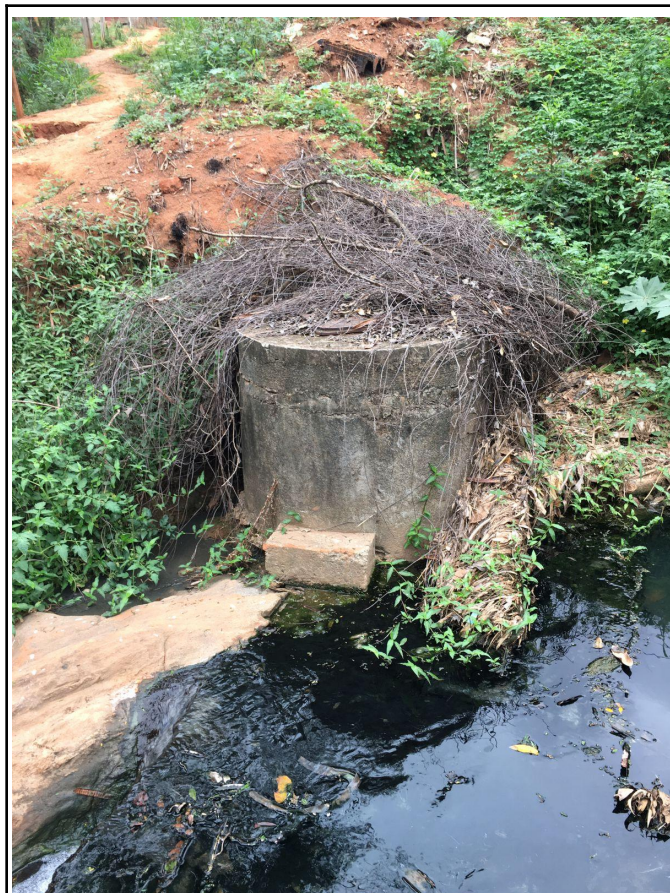
Figura 20. Água com coloração acinzentada e com mau cheiro. Vegetação gramínea, herbácea e aquática no leito e nas margens. **Esquina entre a Rua João Barbosa e a Rua Alcino Barbosa de Moraes, Bairro Nossa Senhora Aparecida.**

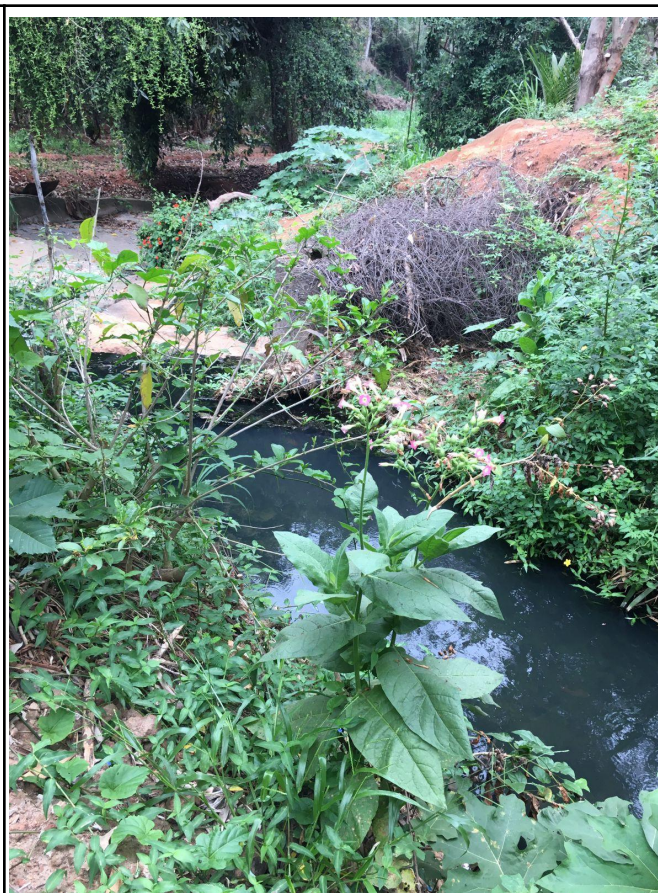
Figura 21. Água com coloração acinzentada e com mau cheiro. Vegetação gramínea, herbácea e aquática no leito e nas margens. **Esquina entre a Rua João Barbosa e a Rua Alcino Barbosa de Moraes, Bairro Nossa Senhora Aparecida.**

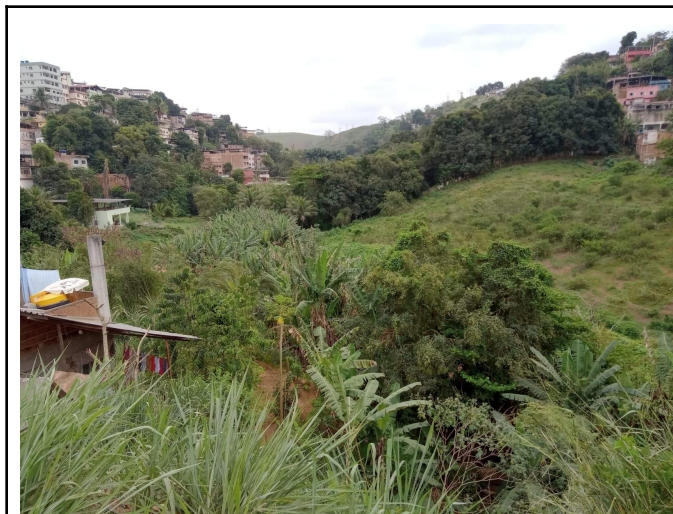
Figura 22. Área particular com gramíneas, herbáceas, bananeiras e espécies frutíferas. **Rua Antônio dos Santos, Bairro Alto Independência.**

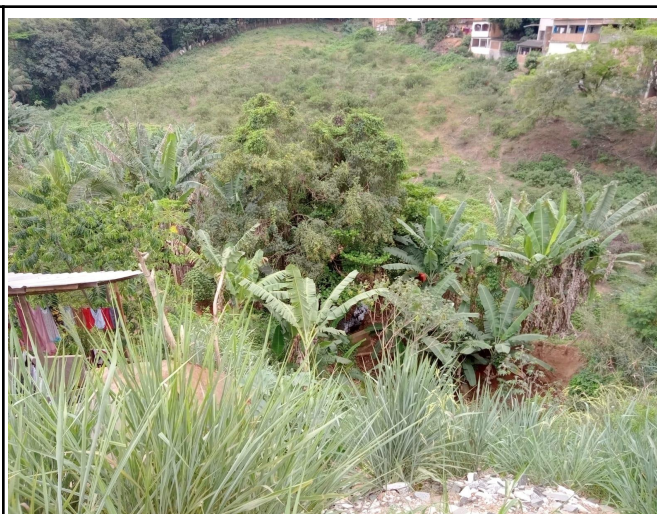
Figura 23. Área particular com gramíneas, herbáceas, bananeiras e espécies frutíferas. **Rua Antônio dos Santos, Bairro Alto Independência.**

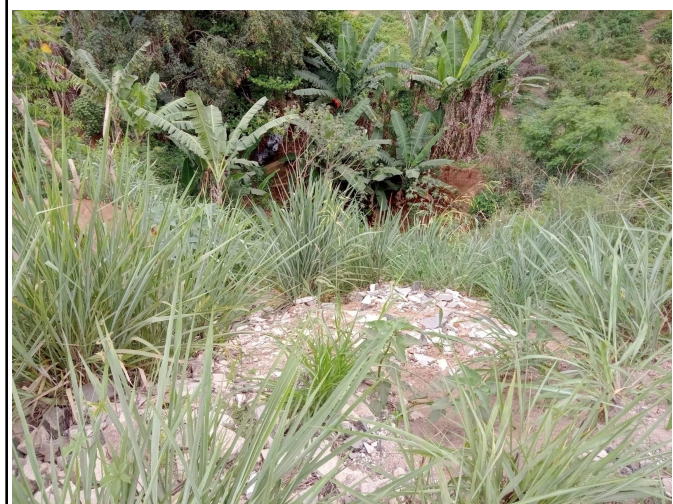
Figura 24. Área particular com gramíneas, herbáceas, bananeiras e espécies frutíferas. **Rua Antônio dos Santos, Bairro Alto Independência.**

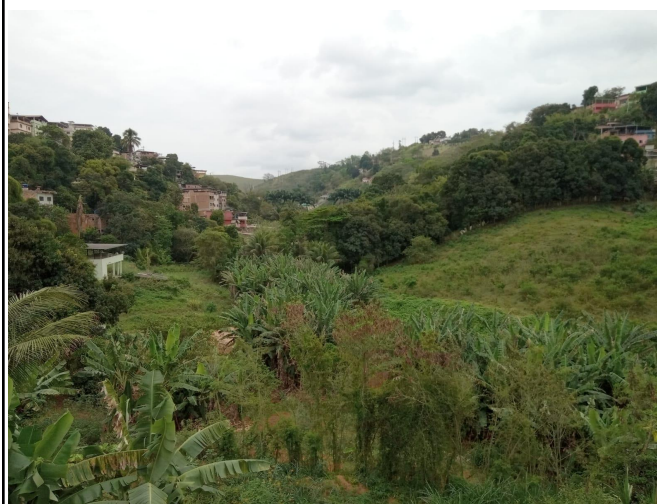
Figura 25. Área particular com gramíneas, herbáceas, bananeiras e espécies frutíferas. **Rua Antônio dos Santos, Bairro Alto Independência.**

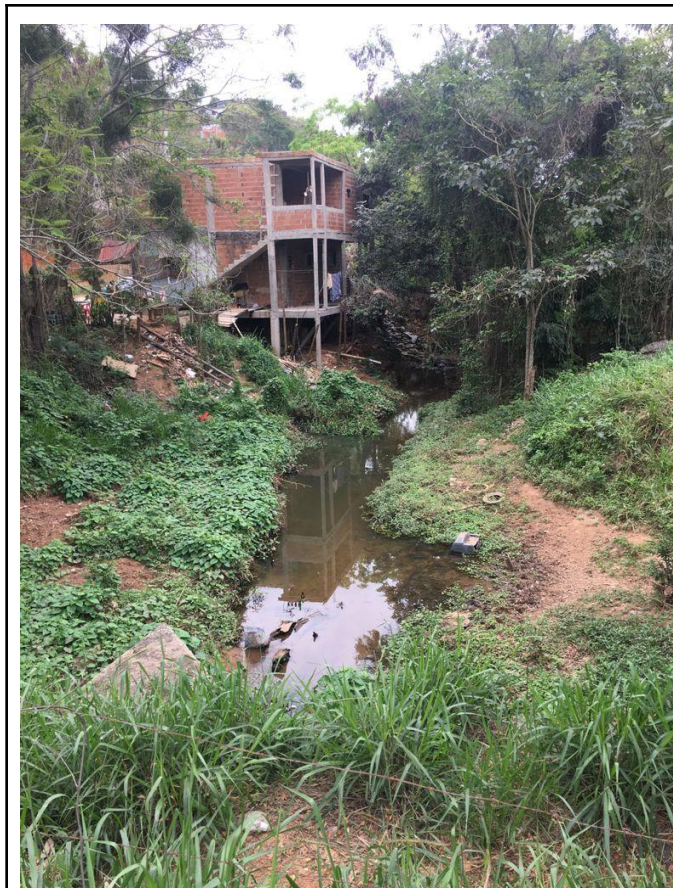
Figura 26. À montante. Área com gramíneas, herbáceas e plantas aquáticas. Algumas árvores esparsas. Água com coloração acinzentada e com mau cheiro. Presença de lixo nas margens do córrego. **Ponte na BR-482, Bairro Nossa Senhora Aparecida.**

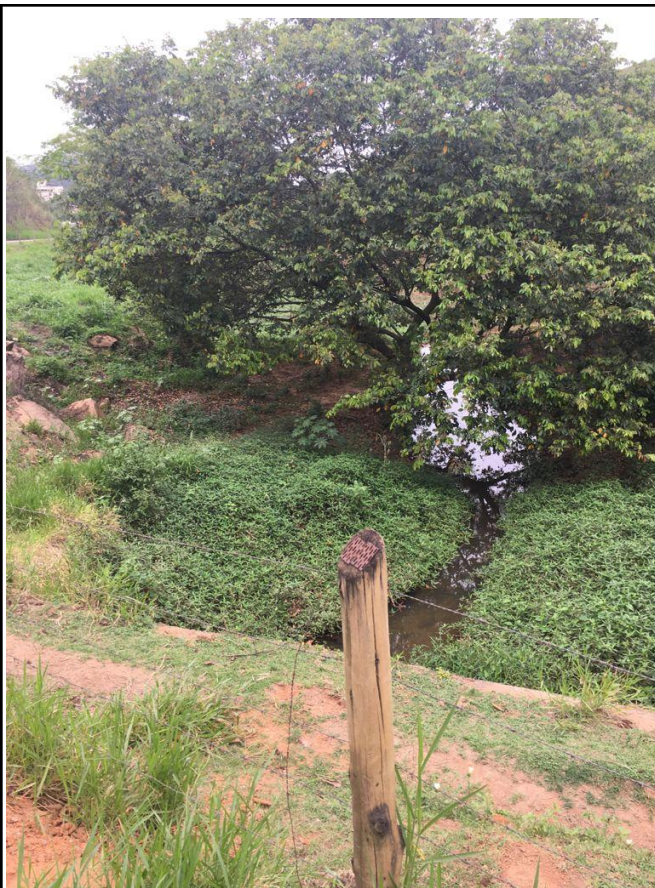
Figura 27. À jusante. Área com gramíneas, herbáceas e plantas aquáticas. Algumas árvores esparsas. Água com coloração acinzentada e com mau cheiro. **Ponte na BR-482, Bairro Nossa Senhora Aparecida.**

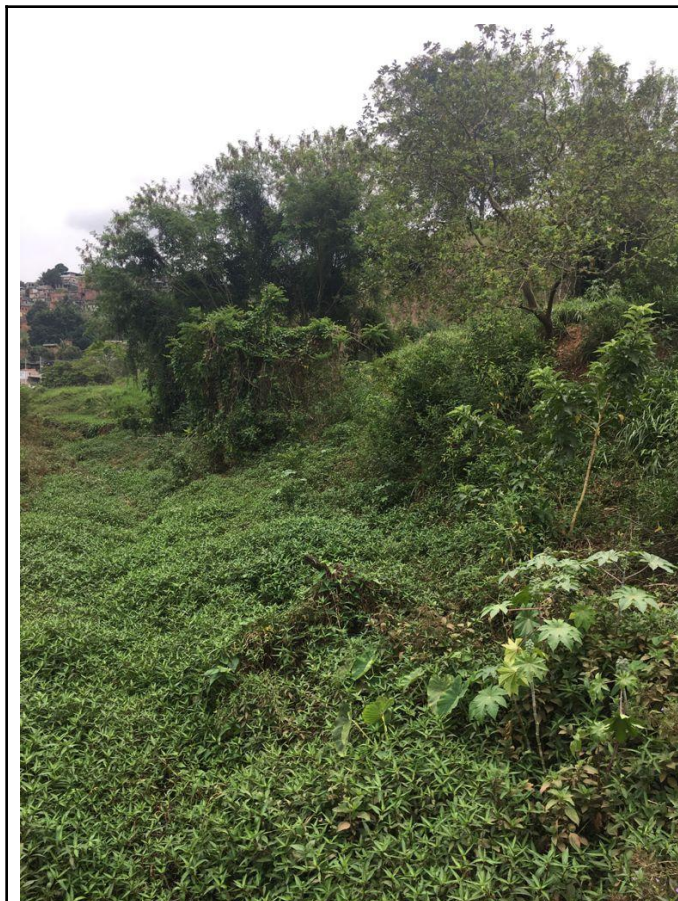
Figura 28. À montante. Área com gramíneas, herbáceas e plantas aquáticas. Algumas árvores esparsas. **Terreno às margens da BR-482, Bairro Coronel Borges.**

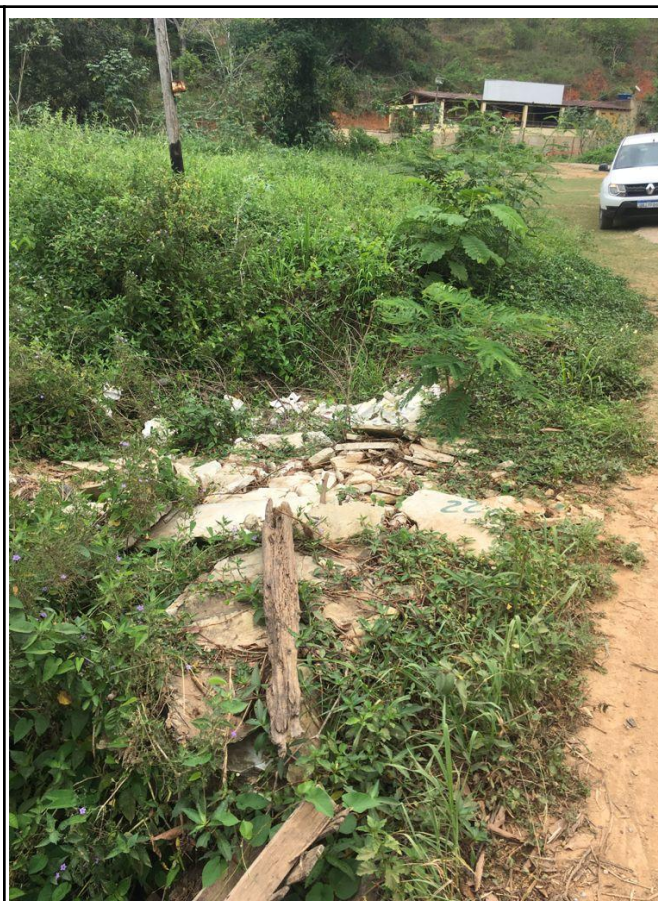
Figura 29. À jusante. Área com gramíneas, herbáceas e plantas aquáticas. Algumas árvores esparsas. **Presença de resíduos sólidos no local. Terreno às margens da BR-482, Bairro Coronel Borges.**

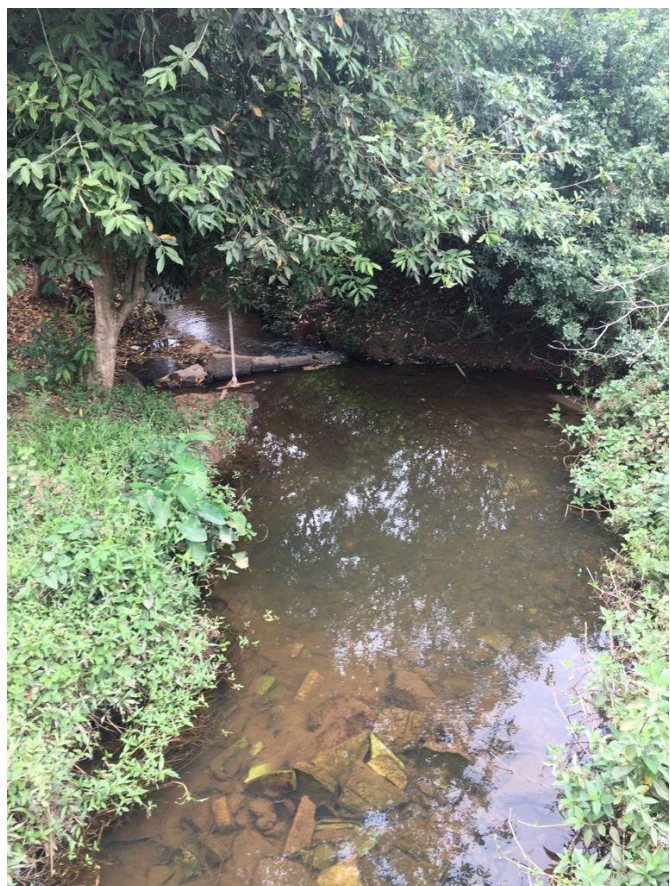
Figura 30. À jusante. Área com gramíneas, herbáceas e plantas aquáticas. Presença de árvores nas margens. Terreno às margens da BR-482, Bairro Coronel Borges.

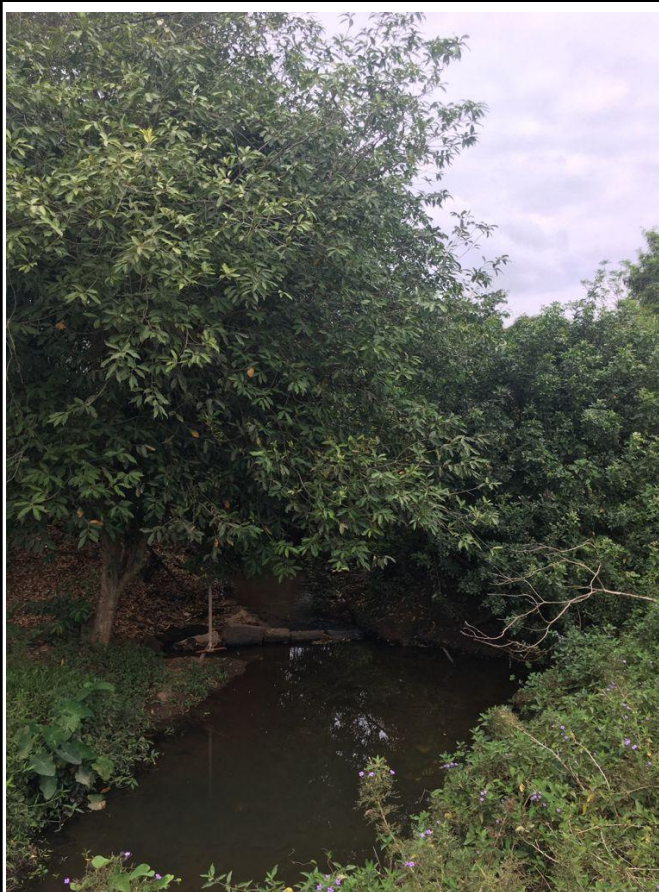
Figura 31. À jusante. Área com gramíneas, herbáceas e plantas aquáticas. Presença de árvores nas margens. Terreno às margens da BR-482, Bairro Coronel Borges.

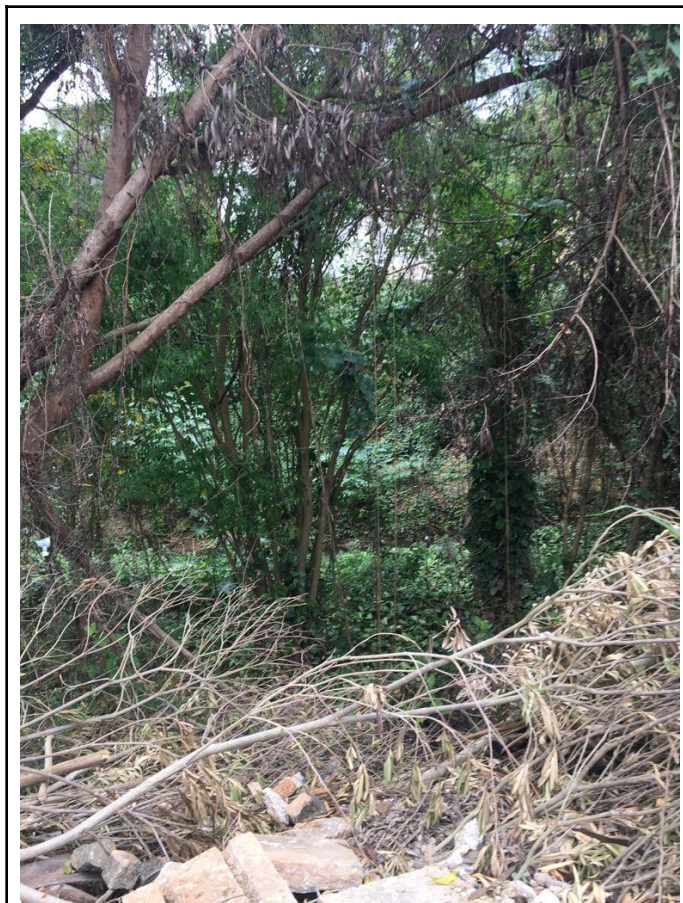
Figura 32. À montante. Área com gramíneas, herbáceas e plantas aquáticas. Algumas árvores esparsas. Resíduos sólidos orgânicos e da construção civil. **Rua Ziul Pinheiro, Bairro Coronel Borges.**

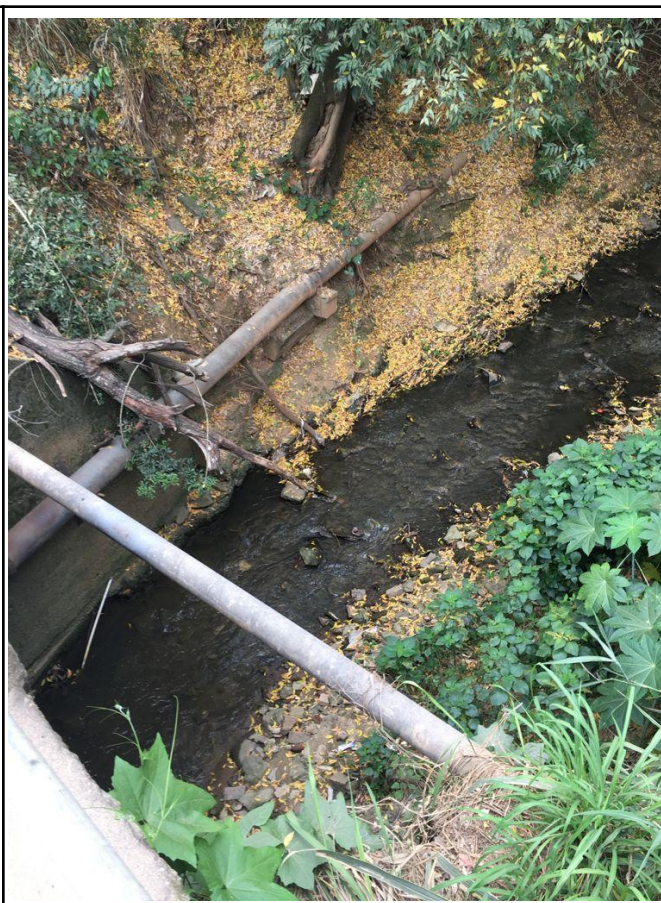
Figura 33. À jusante. Área com gramíneas, herbáceas e plantas aquáticas. Presença de resíduos sólidos orgânicos no local. **Rua Ziul Pinheiro, Bairro Coronel Borges.**

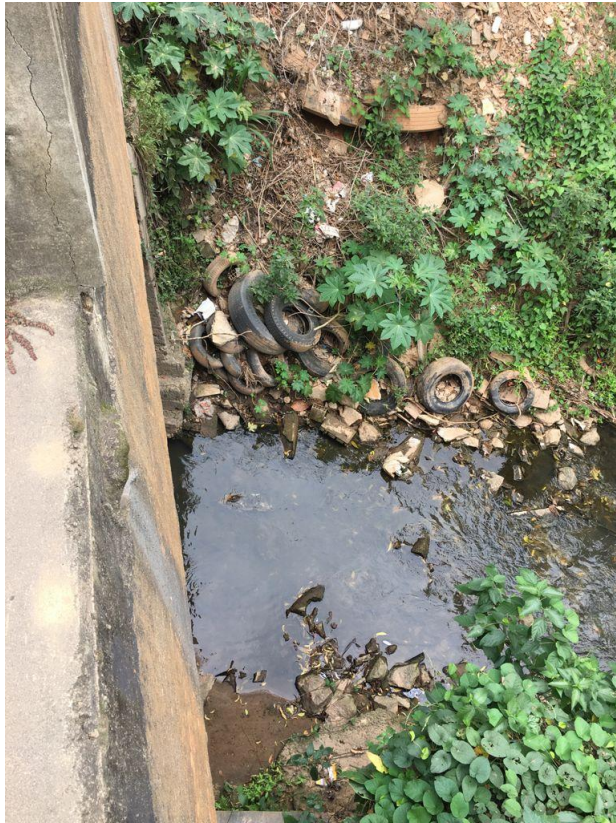
Figura 34. À jusante. Área com gramíneas, herbáceas e plantas aquáticas. Pneus. **Rua Ziul Pinheiro, Bairro Coronel Borges.**

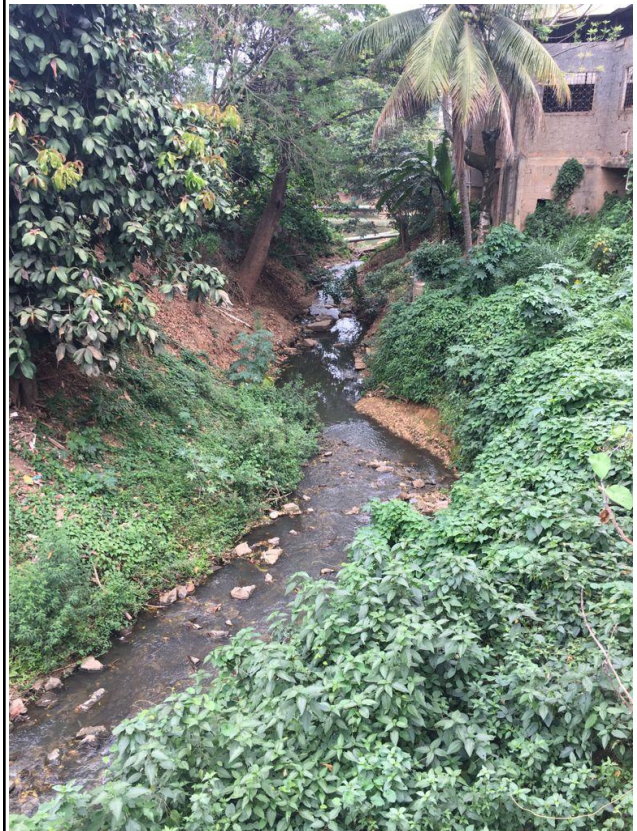
Figura 35. À jusante. Área com gramíneas, herbáceas e plantas aquáticas. Presença de árvores nas margens. **Rua Ziul Pinheiro, Bairro Coronel Borges.**

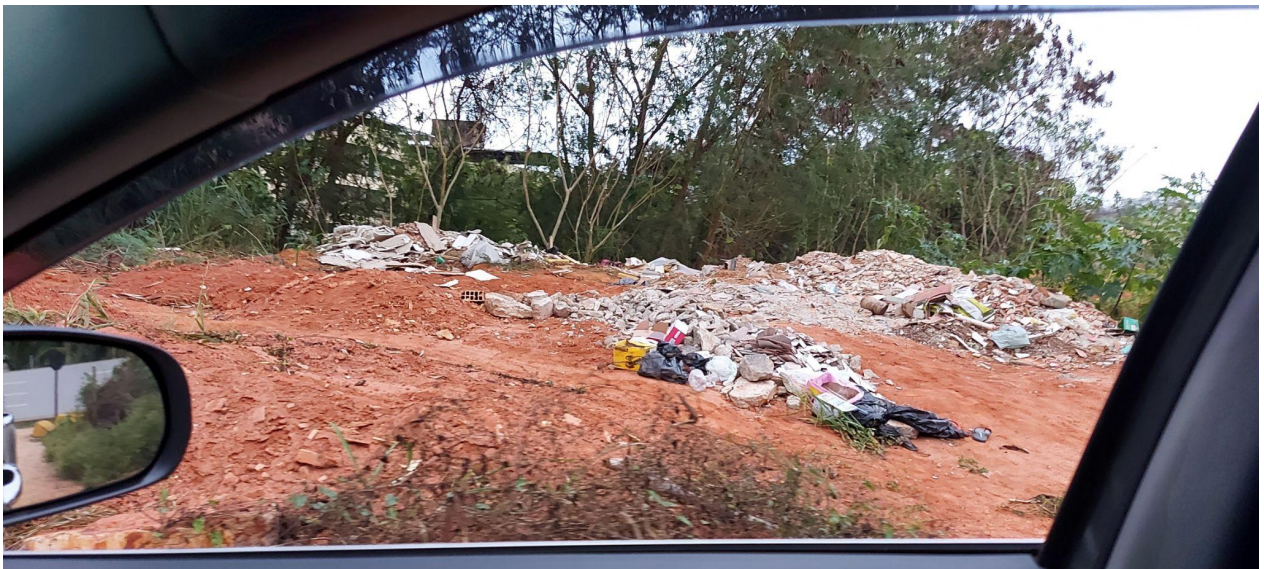
Figura 36. Resíduos sólidos orgânicos e da construção civil e domésticos. Presença de árvores nas margens. **Rua Ziul Pinheiro, Bairro Coronel Borges.**

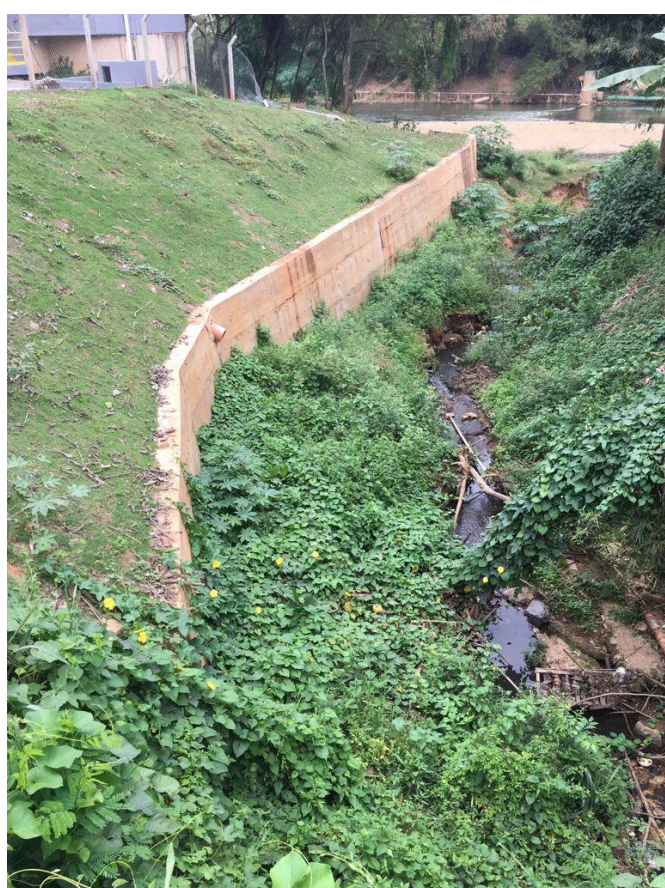
Figura 37. À jusante. Área com gramíneas, herbáceas e plantas aquáticas. Rua João Valdino (próximo da Estação da BRK), Bairro Coronel Borges.

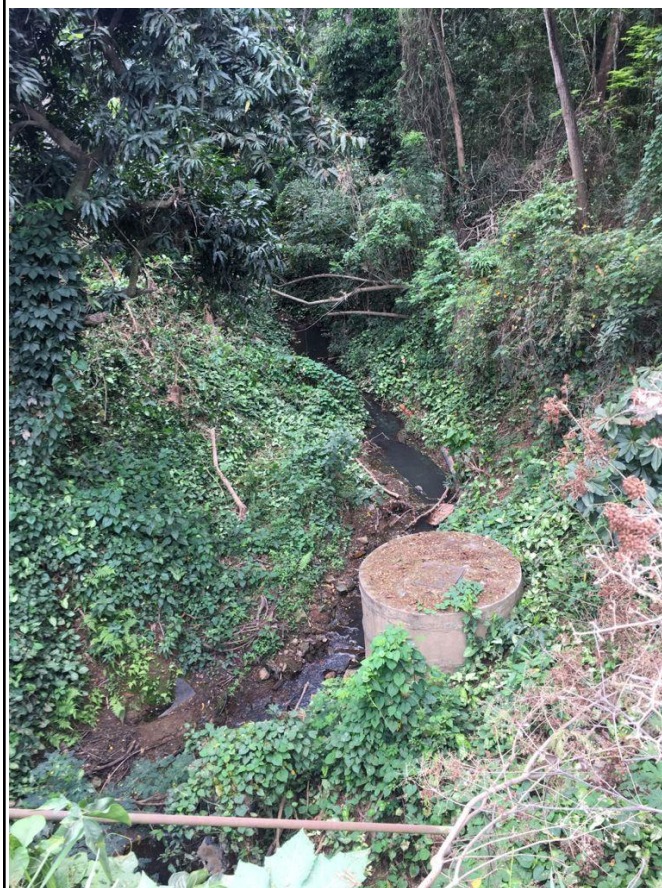
Figura 38. À montante. Área com gramíneas, herbáceas e plantas aquáticas. Vegetação arbórea nativa nas margens. Rua João Valdino (próximo da Estação da BRK), Bairro Coronel Borges.
