OF/CM/Nº 17/2023 - ENCAMINHA INDICAÇÃO DE Nº 1392/2023, DE INICIATIVA DO VEREADOR JOSÉ CARLOS CORRÊA CARDOSO JÚNIOR, INDICA QUE VIABILIZE, O SERVIÇO DE "LIMPEZA GERAL E DESASSOREAMENTO" DO CÓRREGO DO BAIRRO SANTA HELENA, BAIRRO SANTA HELENA, NESTE MUNICÍPIO.

PARECER TÉCNICO

Assunto: Limpeza e Desassoreamento do Córrego Monte Líbano, Córrego Cobiça e Córrego Urtiga - Zona Urbana da Sede do Município de Cachoeiro de Itapemirim.

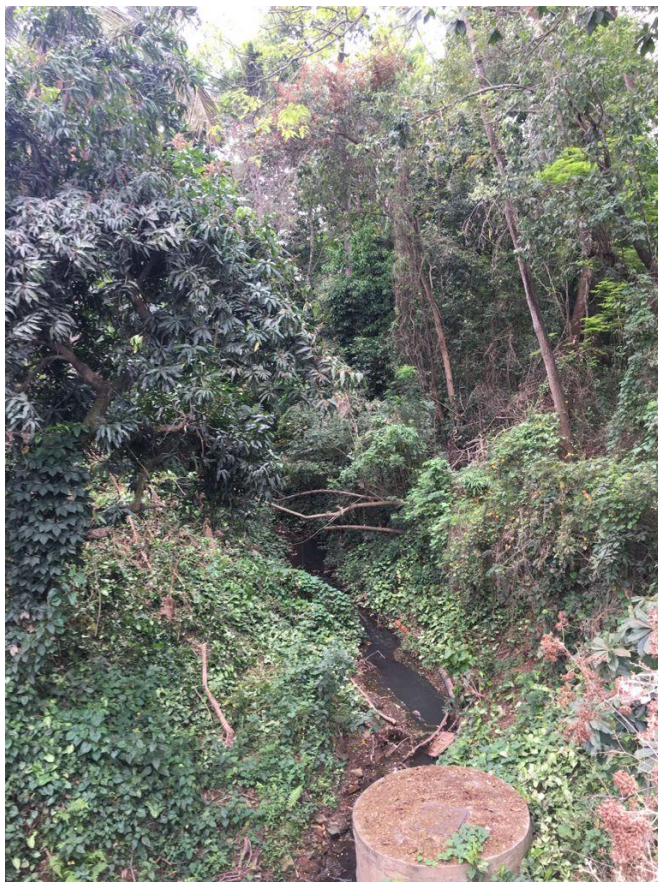
Figura 39. À montante. Área com gramíneas, herbáceas e plantas aquáticas. Vegetação arbórea nativa nas margens. **Rua João Valdino (próximo da ETE BRK), Bairro Coronel Borges.**

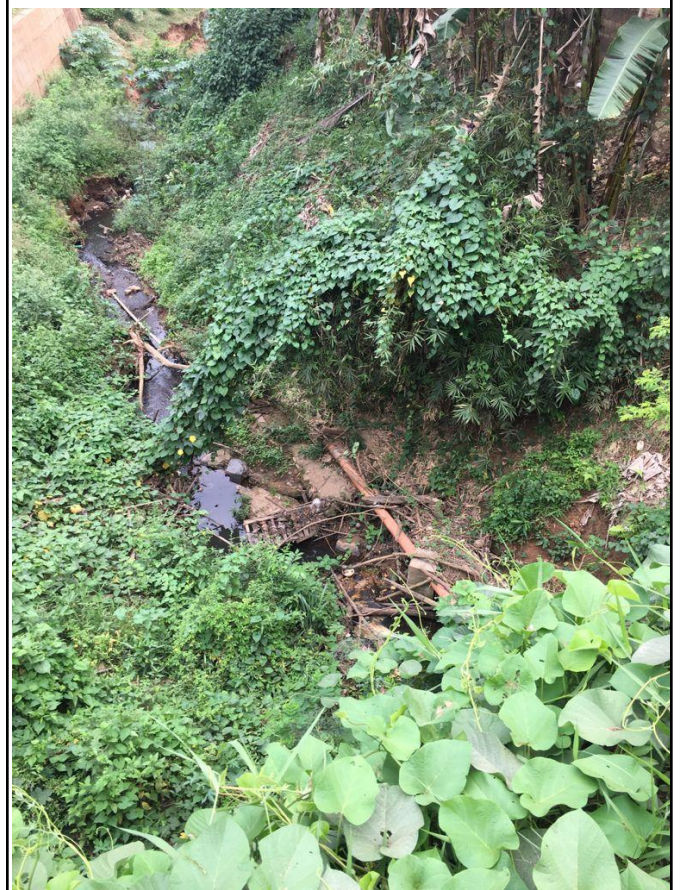
Figura 40. À jusante. Área com gramíneas, herbáceas e plantas aquáticas. Presença de árvores nas margens. **Rua João Valdino (próximo da ETE BRK), Bairro Coronel Borges.**
