Parecer Técnico

Razão social/nome: Cronograma Ordinário da Gerência de Recursos Naturais/SEMMA e parte por Indicação da Câmara sob Proc. N.º 42142-22 de Limpeza de Córrego - Leonardo Camargo - Limpeza de Trechos do Córrego denominado de Santa Tereza ou Monte Cristo.

O presente parecer abrange a análise técnica para fins de limpeza de corpo hídrico, baseada nas informações obtidas à campo, por vistoria *in loco* de trechos do Córrego Santa Tereza ou Monte Cristo (pontos especificados na Tabela 1 ou Tabela 2) (*Google Earth*, 2022) e imagens capturadas ao longo do local (Figuras 2 a 53), compreendendo trechos/pontos entre os seguintes logradouros:

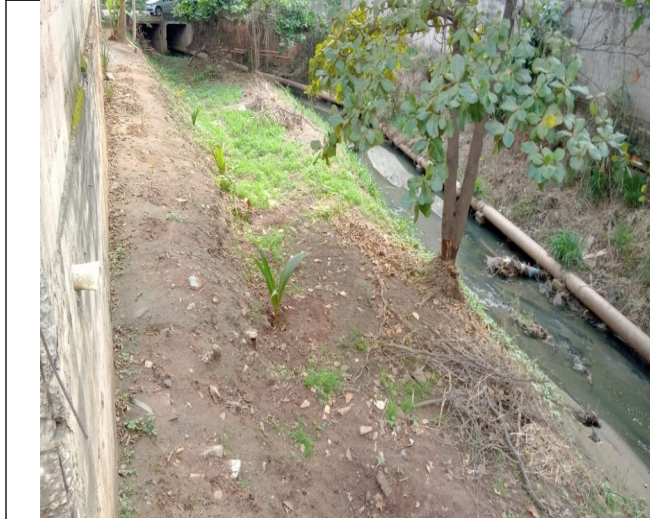
PONTO 01

Figura 2. Trecho/Ponto 01: Água de coloração acinzentada e com muito odor de esgoto sanitário, bem como alguns resíduos sólidos diversos perfazendo o leito. Sugere-se limpeza manual somente.

Considerando a vistoria e detalhes apresentados neste parecer, **recomenda-se a limpeza do corpo hídrico em todo percurso analisado, medindo aproximadamente 2.692 metros, seguindo o alinhamento via Google Earth Pro (2022), tendo como base legal a Instrução Normativa 07, de 30 de agosto de 2016, em seu artigo 4º**, por meio da retirada de sedimentos, vegetação e resíduos diversos presentes no leito, atendendo a solicitação de serviço de Ouvidoria N.º 2022.014.831 de Limpeza de um grande Trecho do corpo d’água em questão que está localizado nos bairros: Caiçara, Waldir Furtado Amorim, Dr. Luiz Tinoco da Fonseca, Coramara e Central Parque, perfazendo uns pequenos trechos/pontos do córrego supracitado com sua desembocadura final na própria zona urbana, no córrego dos monos. Ademais, sugerimos:

- 1) A retirada do solo decantado e, ou vegetação aderida no leito sedimentar, além de resíduos sólidos nas áreas referidas para limpeza, desobstruindo assim o fluxo de água e, ou melhorando o ambiente aquático por conseguinte.
- 2) Tais materiais retirados sejam dispostos em local ambientalmente correto e licenciado para tal, onde não traga novo impacto ao corpo hídrico, com a finalidade de não impactar ambientalmente outros locais da mesma maneira.
- 3) A limpeza deve ser feita somente no curso hídrico, cujo limite está estabelecido na Figura 1 e pontuado nas Tabelas 1 ou 2, não podendo ser feito o aprofundamento de cota além de 1,0 (um) metro.

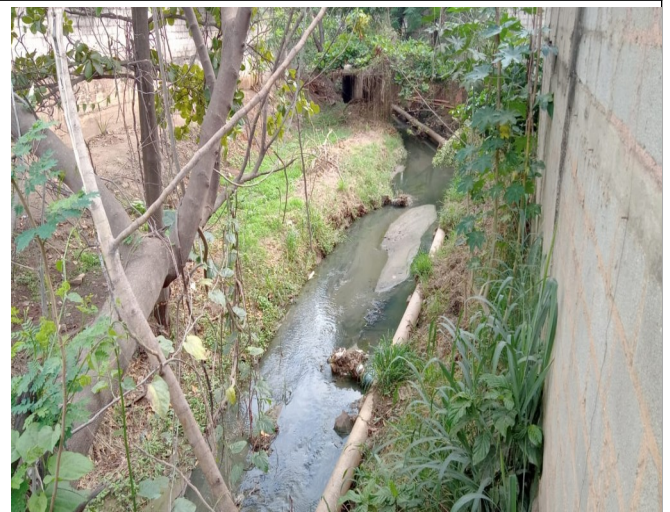
Figura 3. Trecho/Ponto 01: Água de coloração acinzentada e com muito odor de esgoto sanitário, bem como alguns resíduos sólidos diversos perfazendo o leito. Sugere-se limpeza manual somente.

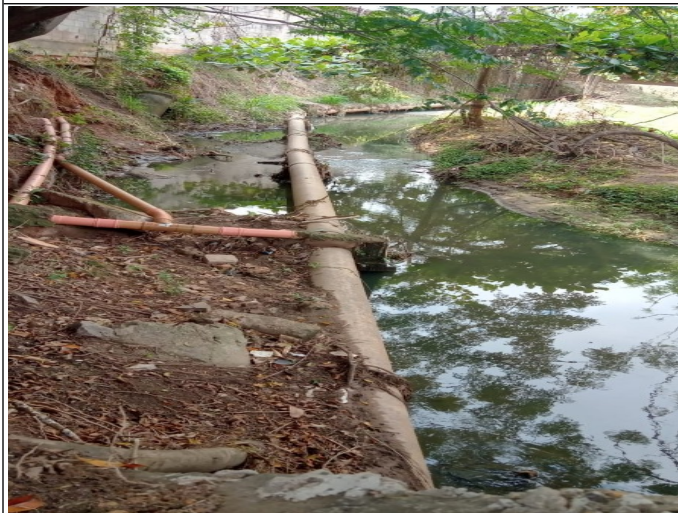
Figura 4. Trecho/Ponto 01: Água de coloração acinzentada e com muito odor de esgoto sanitário, bem como alguns resíduos sólidos diversos perfazendo o leito. Sugere-se limpeza manual somente.

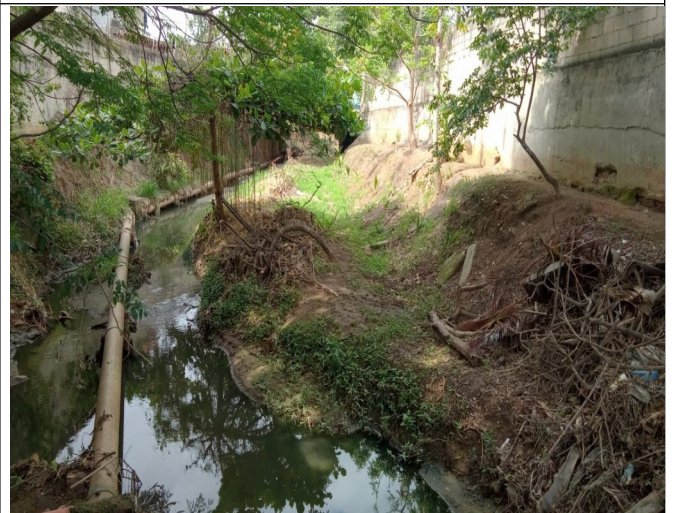
Figura 5. Trecho/Ponto 01: Água de coloração acinzentada e com muito odor de esgoto sanitário, bem como alguns resíduos sólidos diversos perfazendo o leito. Sugere-se limpeza manual somente.

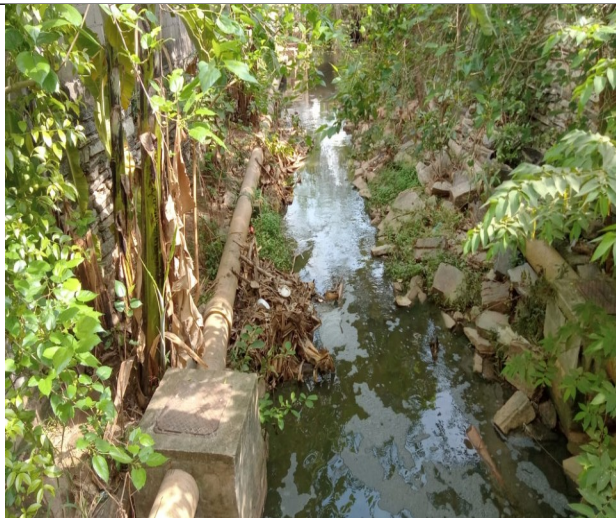
PONTO 02

Figura 6. Trecho/Ponto 02: Água de coloração acinzentada e com odor de esgoto sanitário, bem como alguns resíduos sólidos diversos perfazendo o leito. Sugere-se limpeza manual somente.

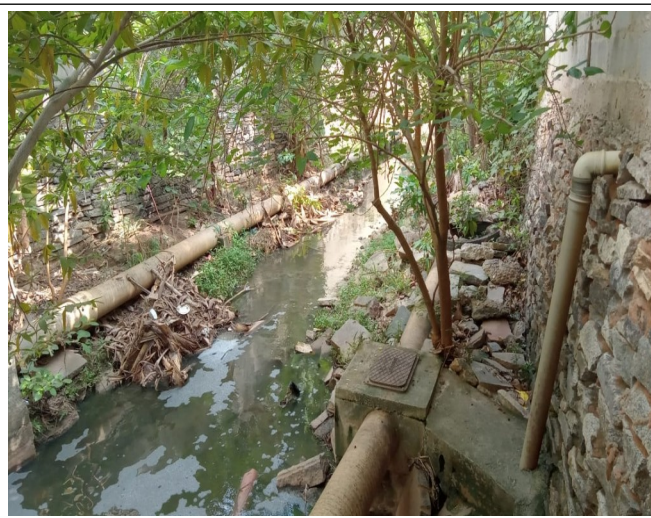
Figura 7. Trecho/Ponto 02: Água de coloração acinzentada e com odor de esgoto sanitário, bem como alguns resíduos sólidos diversos perfazendo o leito. Sugere-se limpeza manual somente.

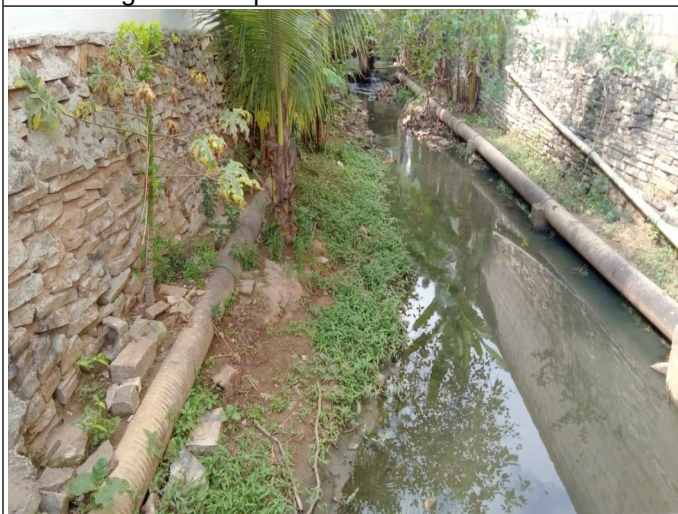
Figura 8. Trecho/Ponto 02: Água de coloração acinzentada e com odor de esgoto sanitário, bem como alguns resíduos sólidos diversos perfazendo o leito. Sugere-se limpeza manual somente.

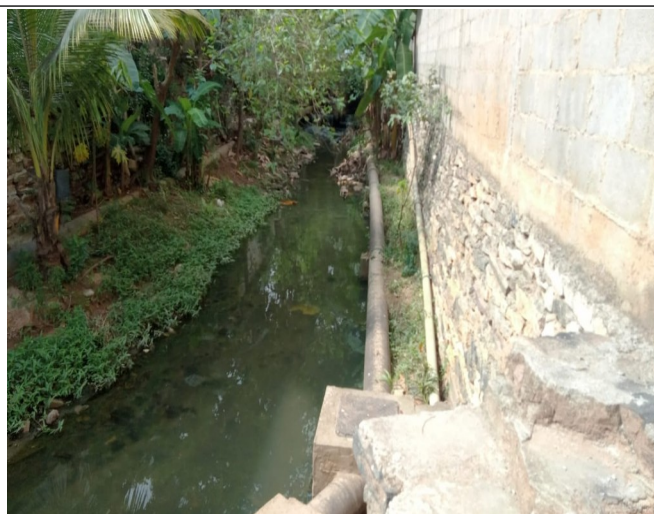
Figura 9. Trecho/Ponto 02: Água de coloração acinzentada e com odor de esgoto sanitário, bem como alguns resíduos sólidos diversos perfazendo o leito. Sugere-se limpeza manual somente.

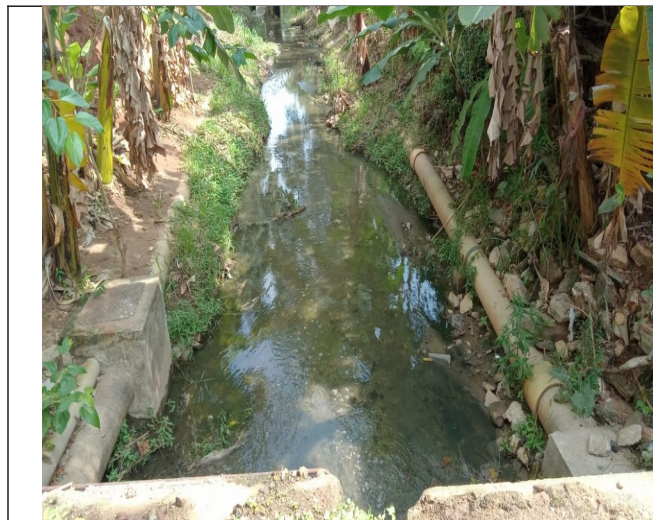
PONTO 03

Figura 10. Trecho/Ponto 03: Água de coloração esverdeada e com odor de esgoto sanitário, bem como alguns resíduos sólidos diversos perfazendo o leito. Sugere-se limpeza manual somente.

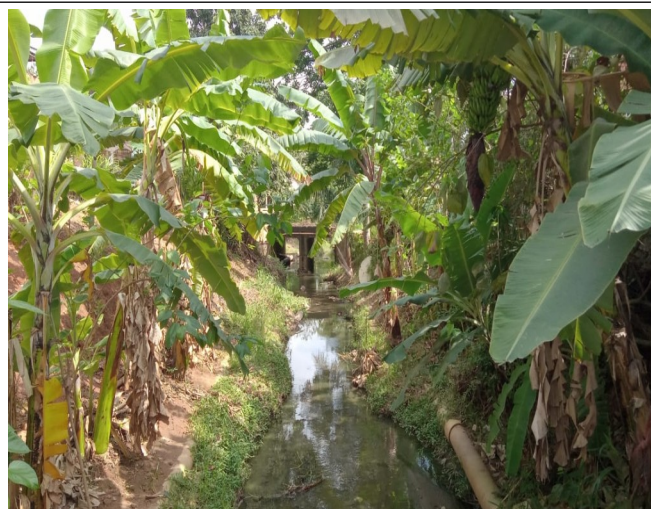
Figura 11. Trecho/Ponto 03: Água de coloração esverdeada e com odor de esgoto sanitário, bem como alguns resíduos sólidos diversos perfazendo o leito. Sugere-se limpeza manual somente.

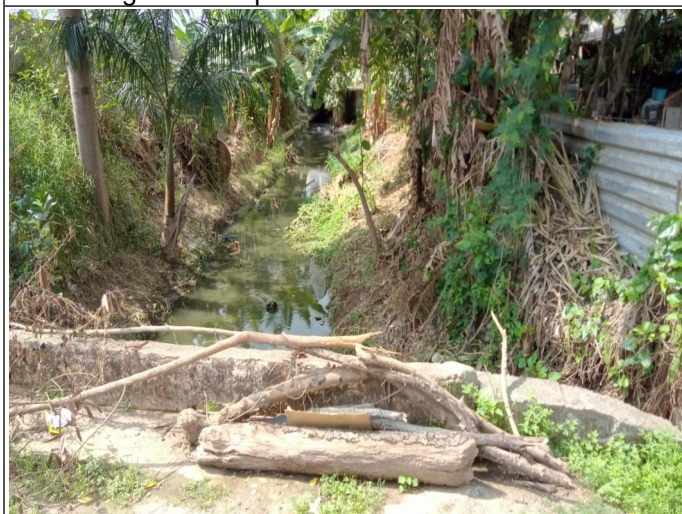
Figura 12. Trecho/Ponto 03: Água de coloração esverdeada e com odor de esgoto sanitário, bem como alguns resíduos sólidos diversos perfazendo o leito. Sugere-se limpeza manual somente.

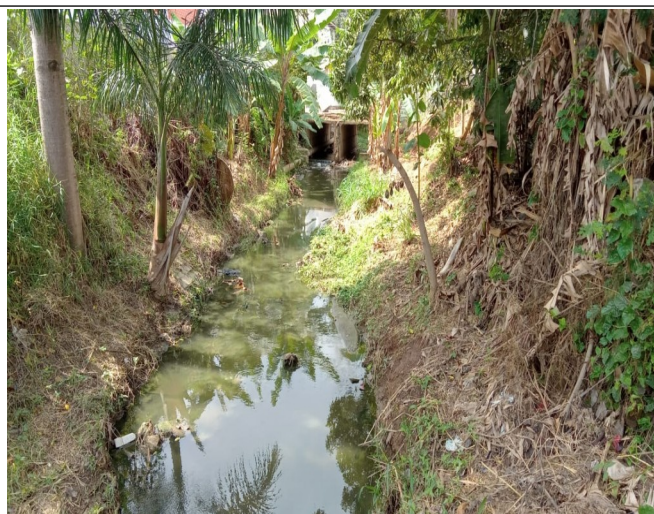
Figura 13. Trecho/Ponto 03: Água de coloração esverdeada e com odor de esgoto sanitário, bem como alguns resíduos sólidos diversos perfazendo o leito. Sugere-se limpeza manual somente.

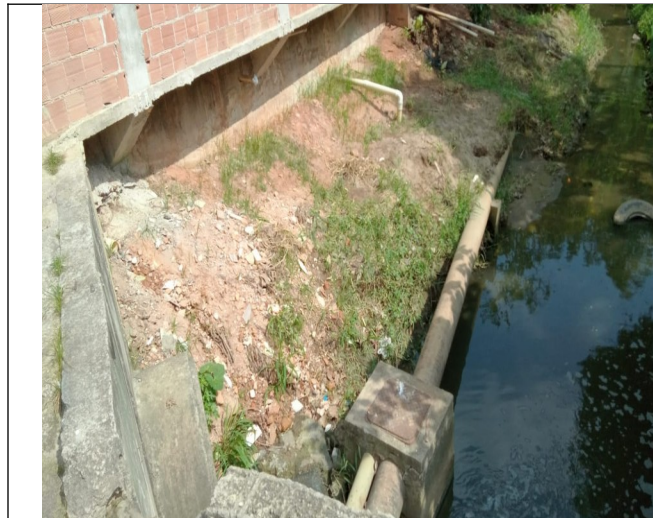
PONTO 04

Figura 14. Trecho/Ponto 04: Água de coloração esverdeada e com odor de esgoto sanitário, bem como alguns resíduos sólidos diversos perfazendo o leito. Sugere-se limpeza manual somente.

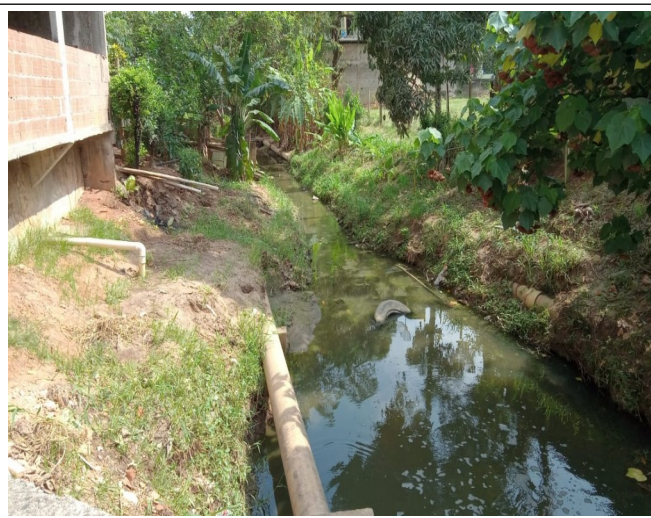
Figura 15. Trecho/Ponto 04: Água de coloração esverdeada e com odor de esgoto sanitário, bem como alguns resíduos sólidos diversos perfazendo o leito. Sugere-se limpeza manual somente.

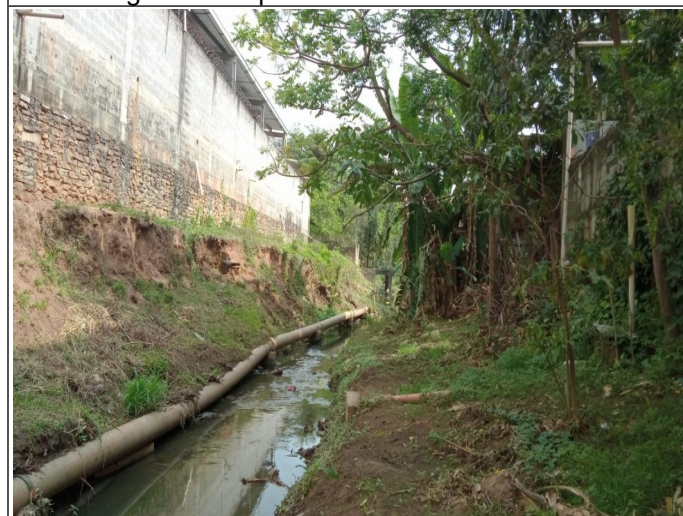
Figura 16. Trecho/Ponto 04: Água de coloração esverdeada e com odor de esgoto sanitário, bem como alguns resíduos sólidos diversos perfazendo o leito. Sugere-se limpeza manual somente.

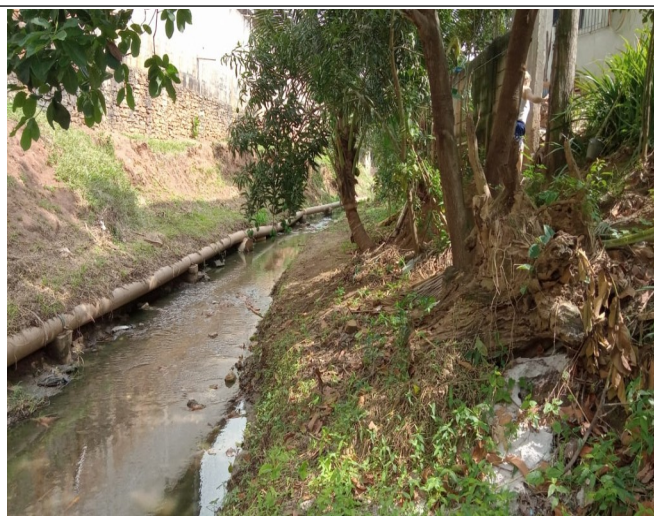
Figura 17. Trecho/Ponto 04: Água de coloração esverdeada e com odor de esgoto sanitário, bem como alguns resíduos sólidos diversos perfazendo o leito. Sugere-se limpeza manual somente.

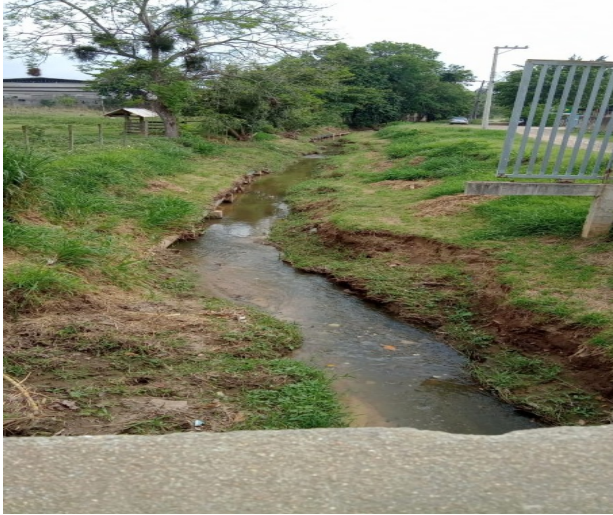
PONTO 05

Figura 18. Trecho/Ponto 05: Água de coloração esverdeada e com odor de esgoto sanitário, bem como alguns resíduos sólidos diversos perfazendo o leito. Sugere-se limpeza manual somente.

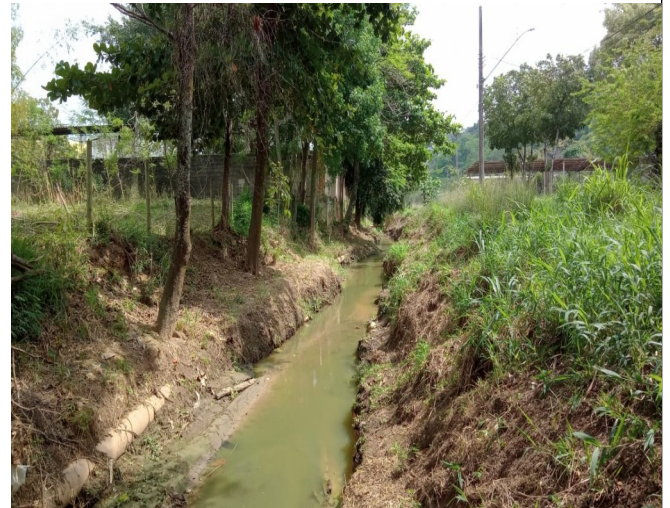
Figura 19. Trecho/Ponto 05: Água de coloração esverdeada e com odor de esgoto sanitário, bem como alguns resíduos sólidos diversos perfazendo o leito. Sugere-se limpeza manual somente.

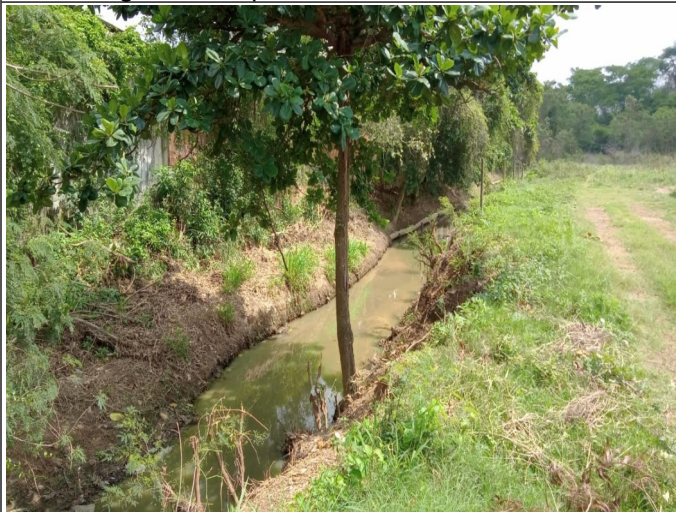
Figura 20. Trecho/Ponto 05: Água de coloração esverdeada e com odor de esgoto sanitário, bem como alguns resíduos sólidos diversos perfazendo o leito. Sugere-se limpeza manual somente.

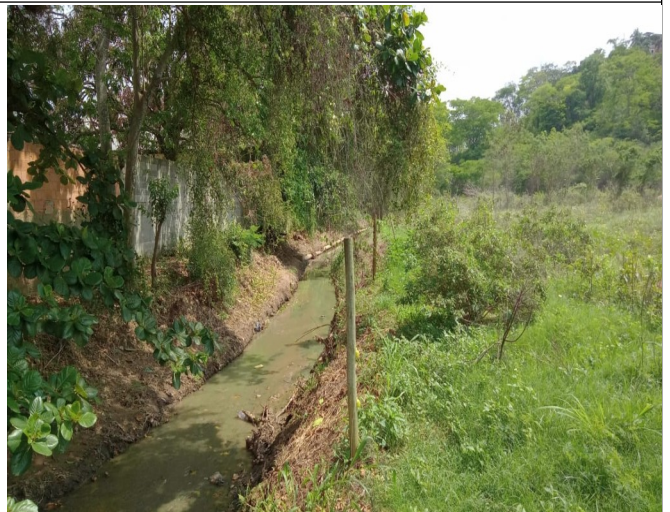
Figura 21. Trecho/Ponto 05: Água de coloração esverdeada e com odor de esgoto sanitário, bem como alguns resíduos sólidos diversos perfazendo o leito. Sugere-se limpeza manual somente.

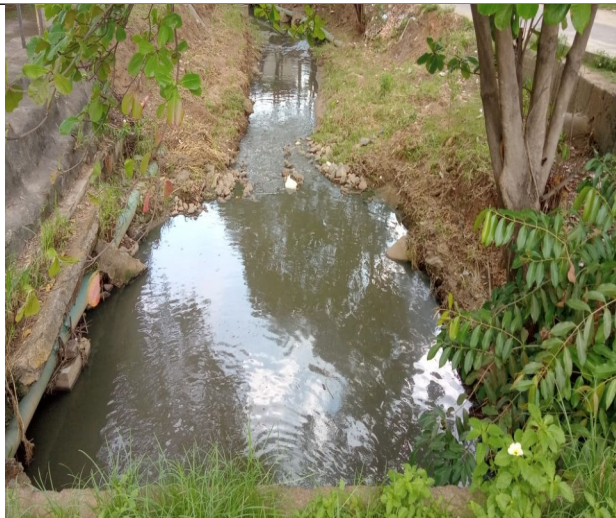
PONTO 09

Figura 34. Trecho/Ponto 09: Água de coloração esverdeada e com muito odor de esgoto sanitário, bem como alguns resíduos sólidos diversos perfazendo o leito. Sugere-se limpeza mecanizada e manual.

Logo, tais sedimentos, decantados no fundo do leito (vide balões laranjas na Figura 1 e linhas laranjas nas Tabelas 1 ou 2 – Pontos 07 a 09), devem ser retirados e enviados a aterro sanitário por conter esgoto sanitário, isso podendo ser feito com auxílio de escavadeira e caminhão caçamba preparados para transportar tal contaminante com segurança ambiental.

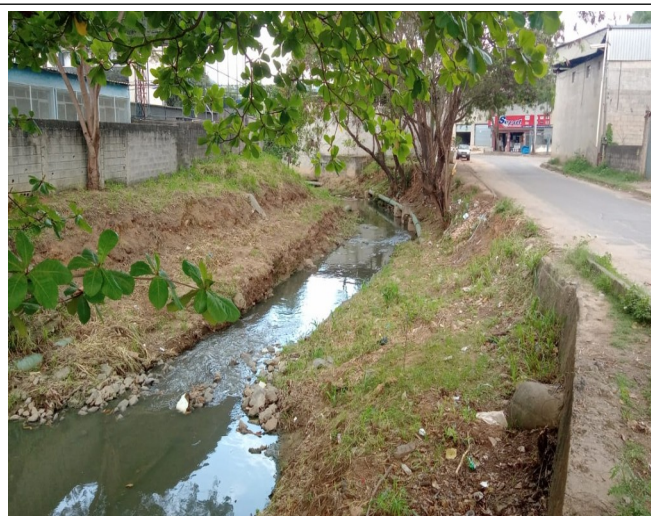
Figura 35. Trecho/Ponto 09: Água de coloração esverdeada e com muito odor de esgoto sanitário, bem como alguns resíduos sólidos diversos perfazendo o leito. Sugere-se limpeza mecanizada e manual.

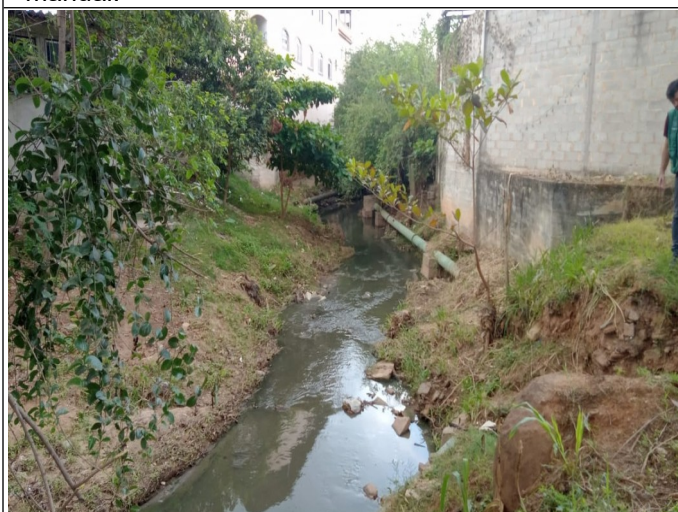
Figura 36. Trecho/Ponto 09: Água de coloração esverdeada e com muito odor de esgoto sanitário, bem como alguns resíduos sólidos diversos perfazendo o leito. Sugere-se limpeza mecanizada e manual.

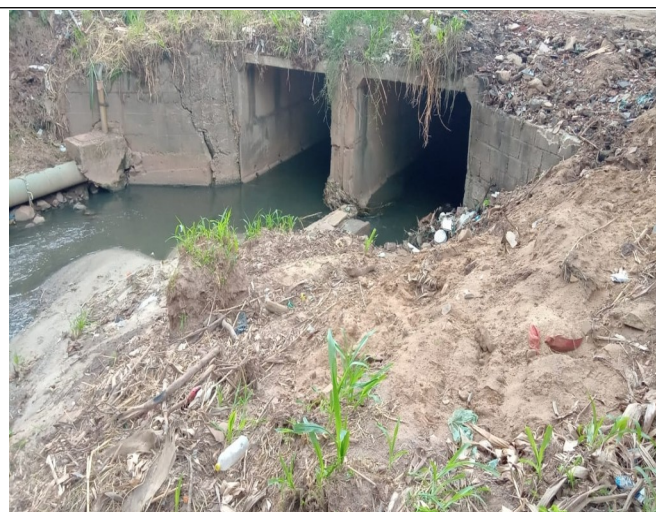
Figura 37. Trecho/Ponto 09: Água de coloração esverdeada e com muito odor de esgoto sanitário, bem como alguns resíduos sólidos diversos perfazendo o leito. Sugere-se limpeza mecanizada e manual.

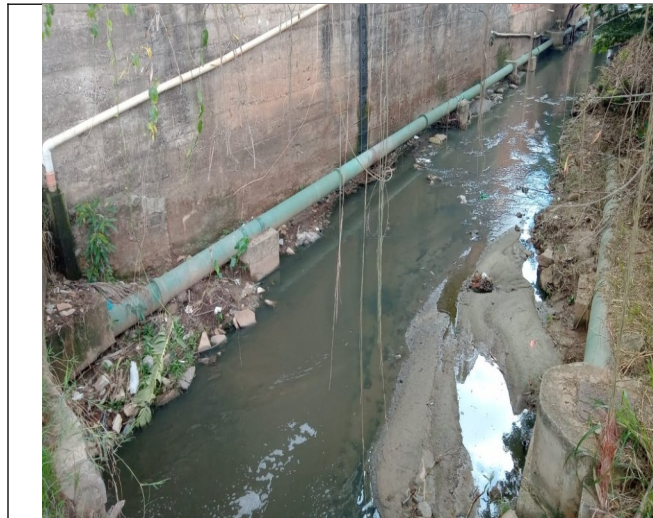
PONTO 10

Figura 38. Trecho/Ponto 10: Água de coloração esverdeada e com odor de esgoto sanitário, bem como alguns resíduos sólidos diversos perfazendo o leito. Sugere-se limpeza manual somente.

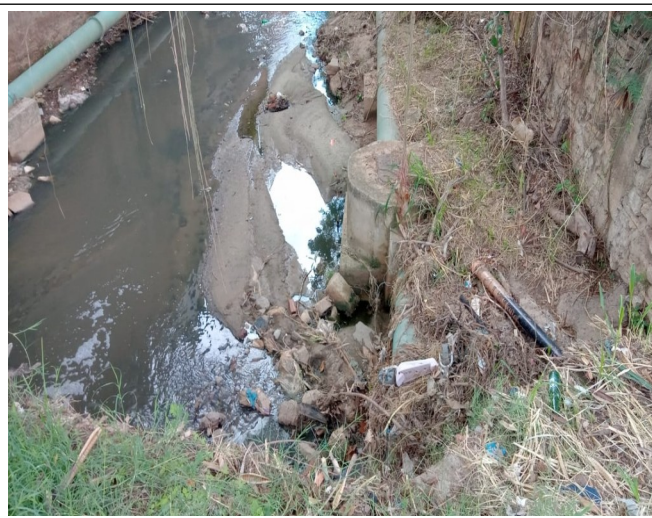
Figura 39. Trecho/Ponto 10: Água de coloração esverdeada e com odor de esgoto sanitário, bem como alguns resíduos sólidos diversos perfazendo o leito. Sugere-se limpeza manual somente.

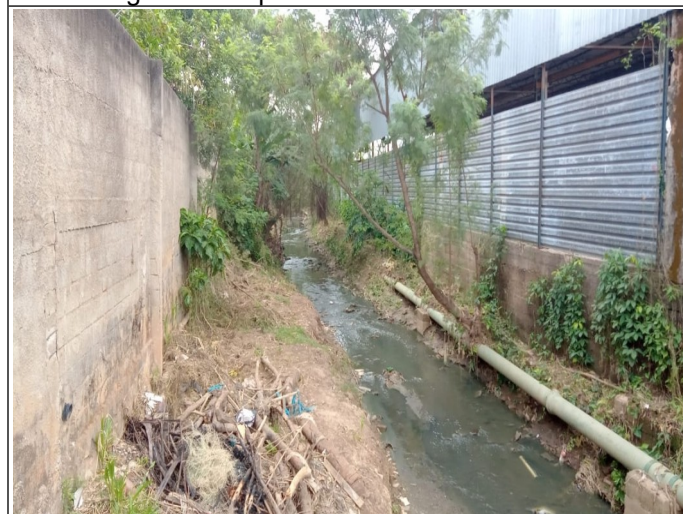
Figura 40. Trecho/Ponto 10: Água de coloração esverdeada e com odor de esgoto sanitário, bem como alguns resíduos sólidos diversos perfazendo o leito. Sugere-se limpeza manual somente.

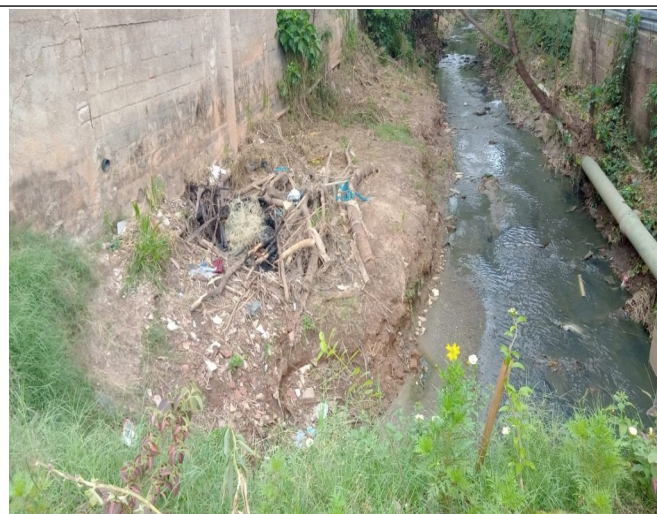
Figura 41. Trecho/Ponto 10: Água de coloração esverdeada e com odor de esgoto sanitário, bem como alguns resíduos sólidos diversos perfazendo o leito. Sugere-se limpeza manual somente.

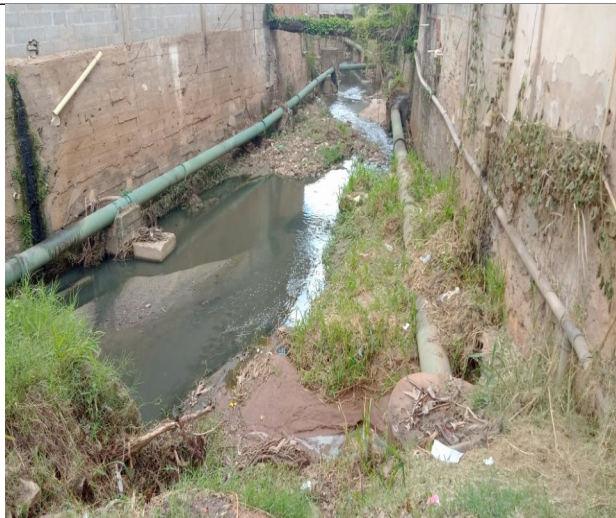
PONTO 11

Figura 42. Trecho/Ponto 11: Água de coloração esverdeada e com odor de esgoto sanitário, bem como alguns resíduos sólidos diversos perfazendo o leito. Sugere-se limpeza manual somente.

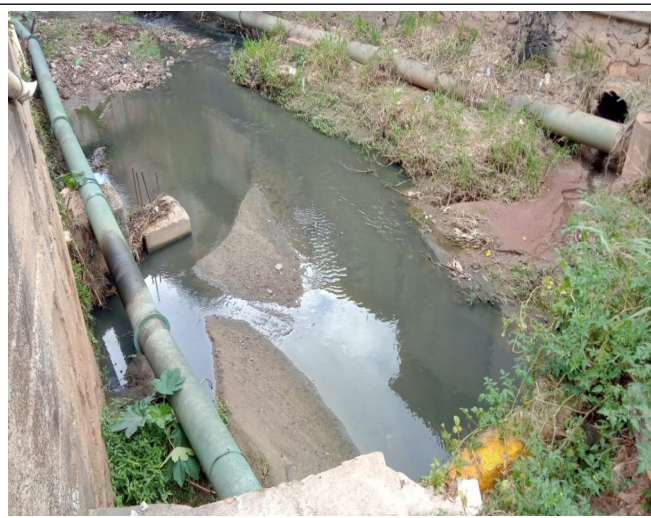
Figura 43. Trecho/Ponto 11: Água de coloração esverdeada e com odor de esgoto sanitário, bem como alguns resíduos sólidos diversos perfazendo o leito. Sugere-se limpeza manual somente.

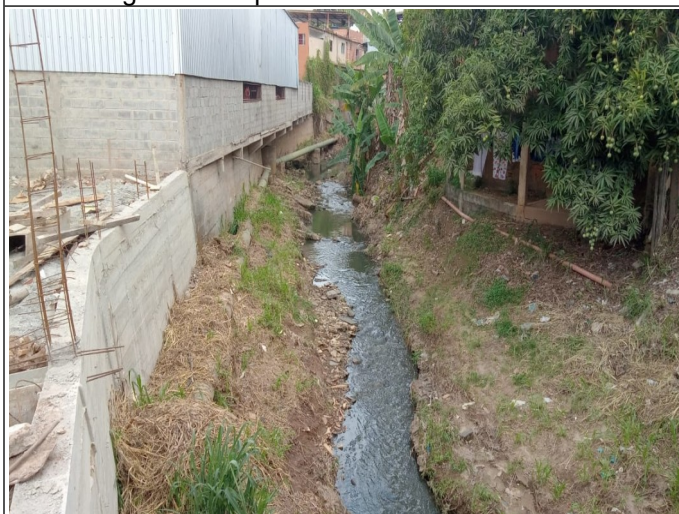
Figura 44. Trecho/Ponto 11: Água de coloração esverdeada e com odor de esgoto sanitário, bem como alguns resíduos sólidos diversos perfazendo o leito. Sugere-se limpeza manual somente.

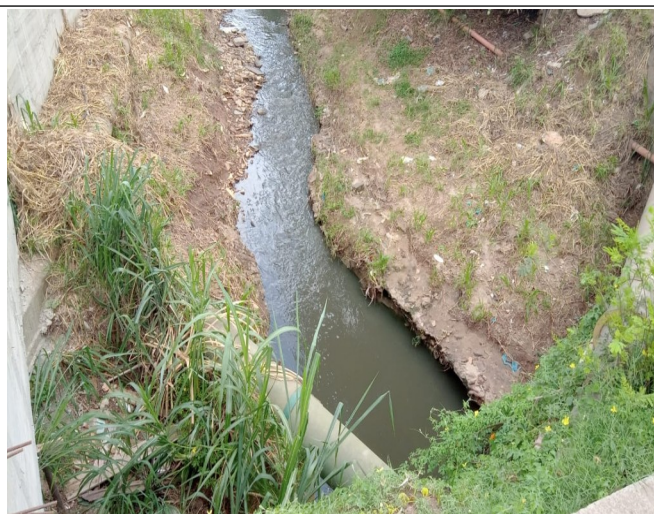
Figura 45. Trecho/Ponto 11: Água de coloração esverdeada e com odor de esgoto sanitário, bem como alguns resíduos sólidos diversos perfazendo o leito. Sugere-se limpeza manual somente.

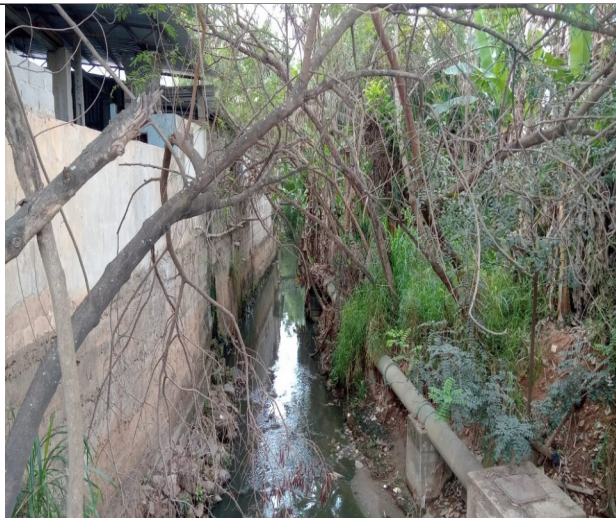
PONTO 12

Figura 46. Trecho/Ponto 12: Água de coloração esverdeada e com odor de esgoto sanitário, bem como alguns resíduos sólidos diversos perfazendo o leito. Sugere-se limpeza manual somente.

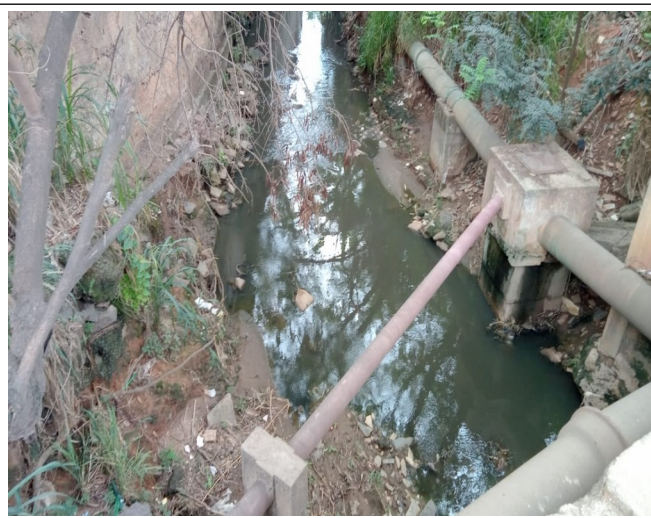
Figura 47. Trecho/Ponto 12: Água de coloração esverdeada e com odor de esgoto sanitário, bem como alguns resíduos sólidos diversos perfazendo o leito. Sugere-se limpeza manual somente.

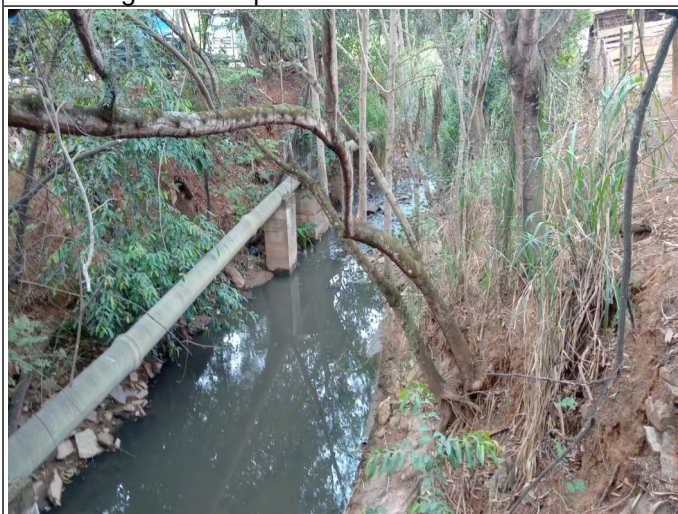
Figura 48. Trecho/Ponto 12: Água de coloração esverdeada e com odor de esgoto sanitário, bem como alguns resíduos sólidos diversos perfazendo o leito. Sugere-se limpeza manual somente.

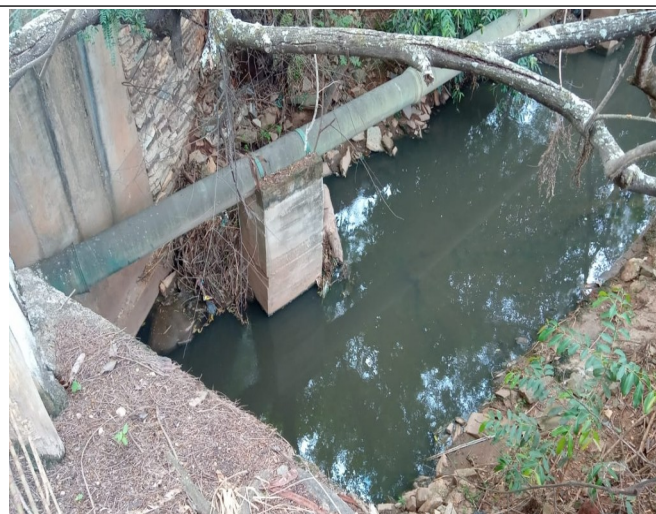
Figura 49. Trecho/Ponto 12: Água de coloração esverdeada e com odor de esgoto sanitário, bem como alguns resíduos sólidos diversos perfazendo o leito. Sugere-se limpeza manual somente.

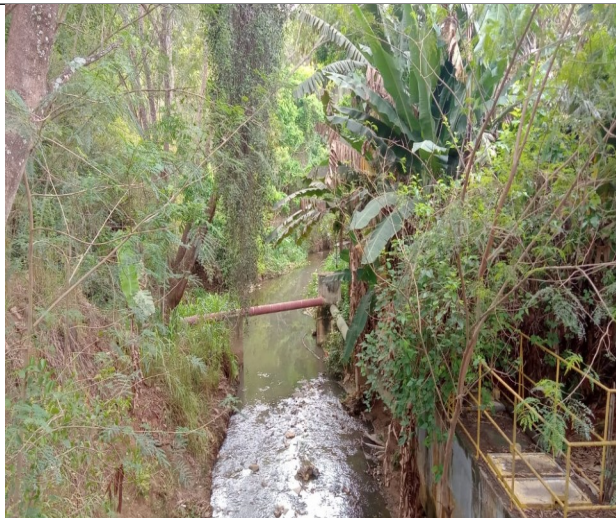
PONTO 13

Figura 50. Trecho/Ponto 13: Água de coloração esverdeada e com odor de esgoto sanitário, bem como alguns resíduos sólidos diversos perfazendo o leito. Sugere-se limpeza manual somente.

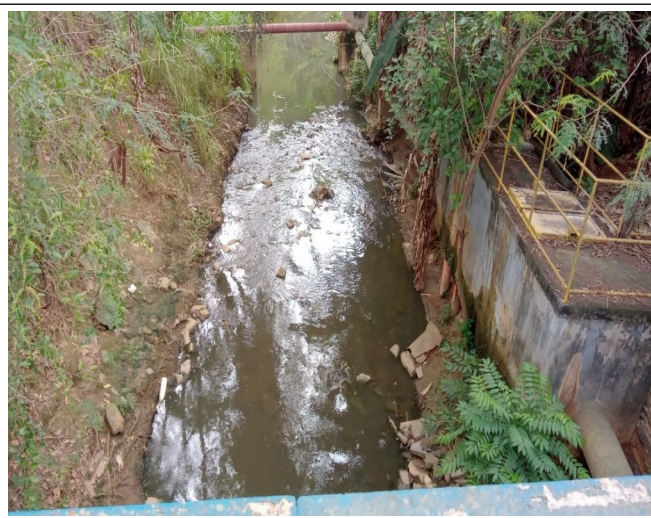
Figura 51. Trecho/Ponto 13: Água de coloração esverdeada e com odor de esgoto sanitário, bem como alguns resíduos sólidos diversos perfazendo o leito. Sugere-se limpeza manual somente.

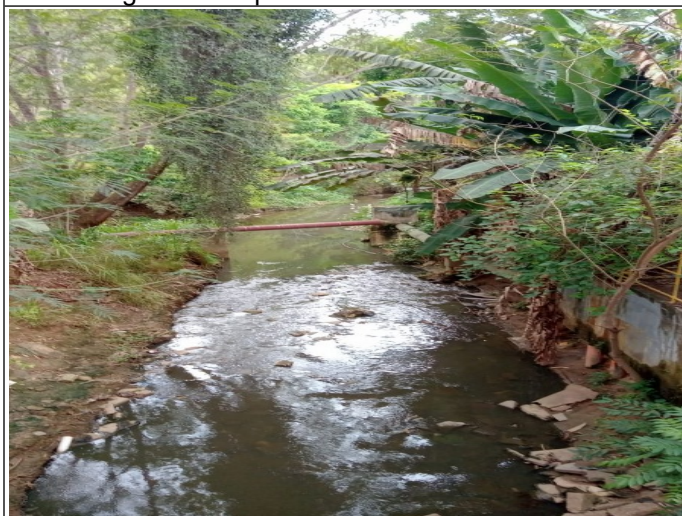
Figura 52. Trecho/Ponto 13: Água de coloração esverdeada e com odor de esgoto sanitário, bem como alguns resíduos sólidos diversos perfazendo o leito. Sugere-se limpeza manual somente.

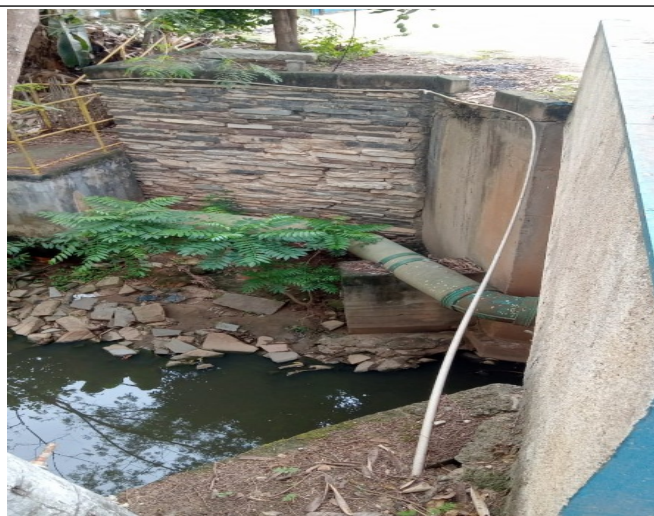
Figura 53. Trecho/Ponto 13: Água de coloração esverdeada e com odor de esgoto sanitário, bem como alguns resíduos sólidos diversos perfazendo o leito. Sugere-se limpeza manual somente.
